Zeitschrift: **Mitteilungen des historischen Vereins des Kantons Schwyz**

Die «Graffiti» an den Wänden im Haus Kreuzgasse 3 in Steinen

Gisula Bönhof

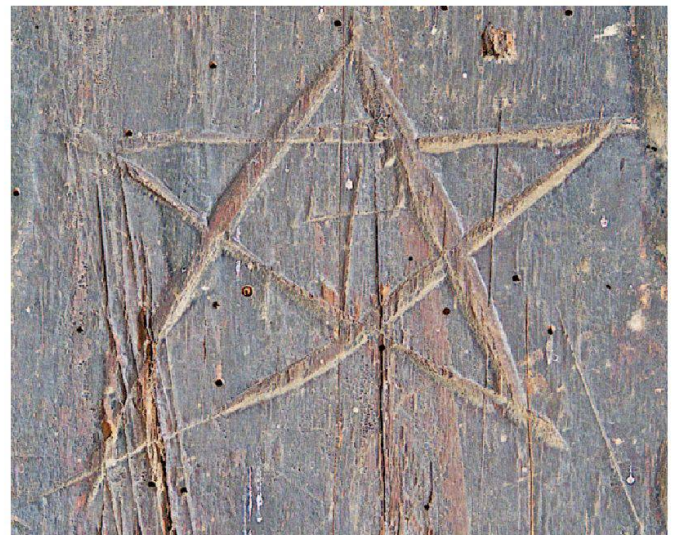
Abb. 1: Pentagramm mit zentral eingeschriebenem Kreuz (H: 7.8 cm, B: 9.1 cm); Mantelstud Ost, Raum 1.7, Kreuzgasse 3, Steinen.

Die Datierung der Graffiti erweist sich als schwierig, da in Kombination mit der Baugeschichte meist nur materielle Details Hinweise auf ihr Alter geben können. Das Pentagramm am Mantelstud, das die gleiche Patina aufweist wie die Umgebung, dürfte bald nach dem Bau des Hauses (laut Dendrodaten 1472/73) angebracht worden sein (Abb. 1). Die Ritzlinien im Obergeschoss, die helle Splitter aufweisen, entstanden wohl kurz vor dem Anbringen von Jute und Tapete im 19. Jahrhundert (Abb. 3).

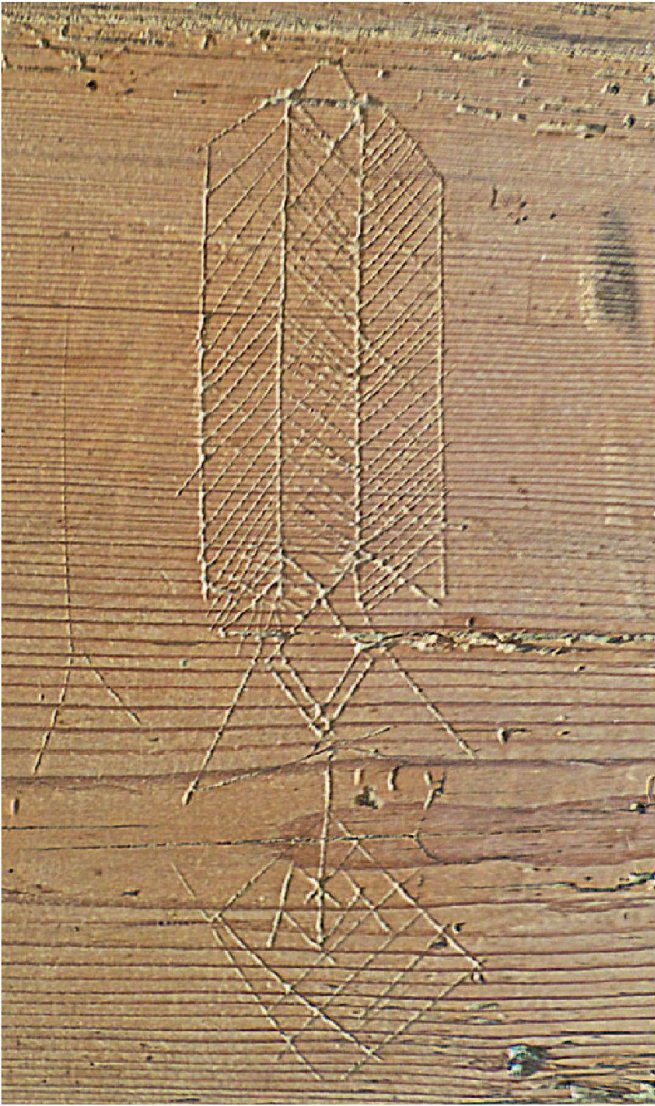
Abb. 2: «Panel» (H: 17.2 cm, B: 5 cm); westliche Nordwand, Raum 2.2, Kreuzgasse 3, Steinen.

Die mit einem spitzen Gegenstand hergestellten Ritzzeichnungen befinden sich vor allem in den eher privat genutzten Wohnräumen des Erd- (Raum 1.7) und des Obergeschosses (Räume 2.2, 2.3). Die Ikonografie mit Schwerpunkten bei den Schutz- oder Segenszeichen und den Zierelementen ist eigenständig. Das Auftreten des christlichen Kreuzes, das an der Rübengasse nicht gefunden, hier aber in unterschiedlichen Kombinationen fünfmal angebracht wurde, könnte zusammenhängen mit dem Amt ehemaliger Bewohner oder der Lage des Hauses. Ausser den Kreuzen gelten die vier Pentagramme als der Abwehr von Unheil dienende Zeichen. Ein zur Erhöhung seiner Wirksamkeit mit einem Kreuz versehener Fünfsack fällt am Mantelstud der Stube 1.7 auf (Abb. 1). Das Kreuz wurde mit einem anderen Werkzeug und möglicherweise zu einem späteren Zeitpunkt eingeritzt. Als Besonderheit ist der dekorative Aspekt vieler Figuren zu erwähnen. Er lässt an eine Entstehung zum Zeitvertreib denken: Die Binnenflächen der Handzeichnungen sind akkurat schraffiert, und die fein geritzten Zirkelkreise wurden mit Bögen zu Rosetten ergänzt (Abb. 2, 3). Im Gegensatz zur Rübengasse, wo ausser

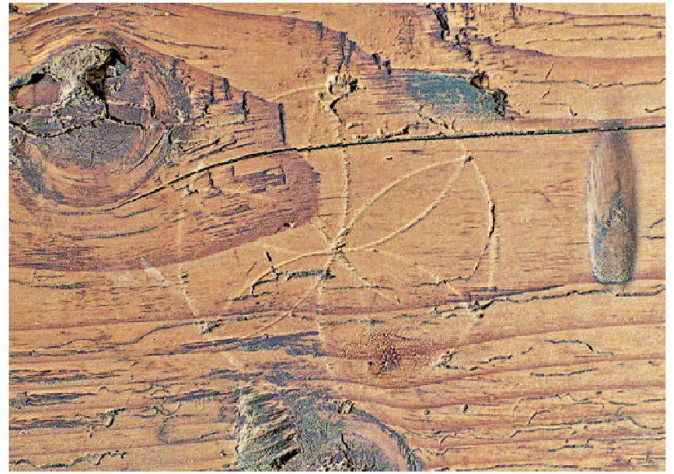
Abb. 3: Zirkelrosette (D: ca. 8 cm); westliche Nordwand, Raum 2.3, Kreuzgasse 3, Steinen.
