**Artikel:** Die Eisenverhüttungsanlage von Kaisten-Seehübel (Kanton Aargau)

**Autor:** Doswald, Cornel

## **DIE EISENVERHÜTTUNGSANLAGE VON KAISTEN - SEEHÜBEL (KANTON AARGAU)**

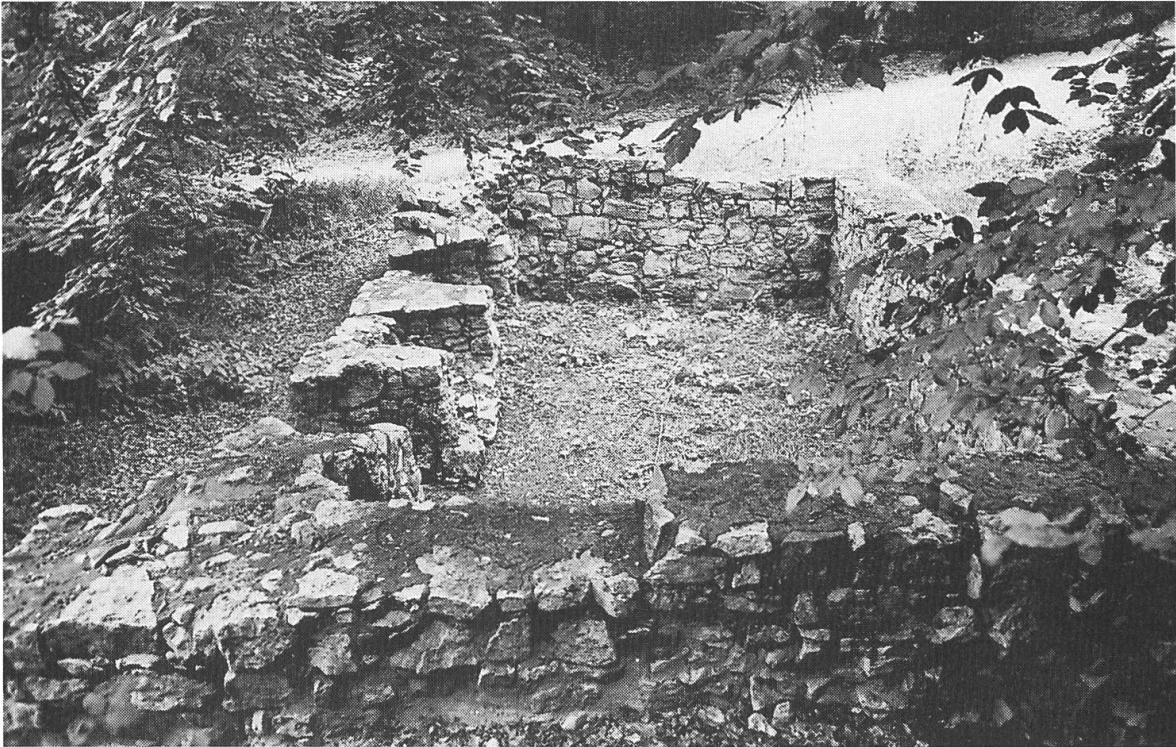
Abb. 3 Ansicht des Röststadels von Westen, heutiger Zustand (Verfasser)

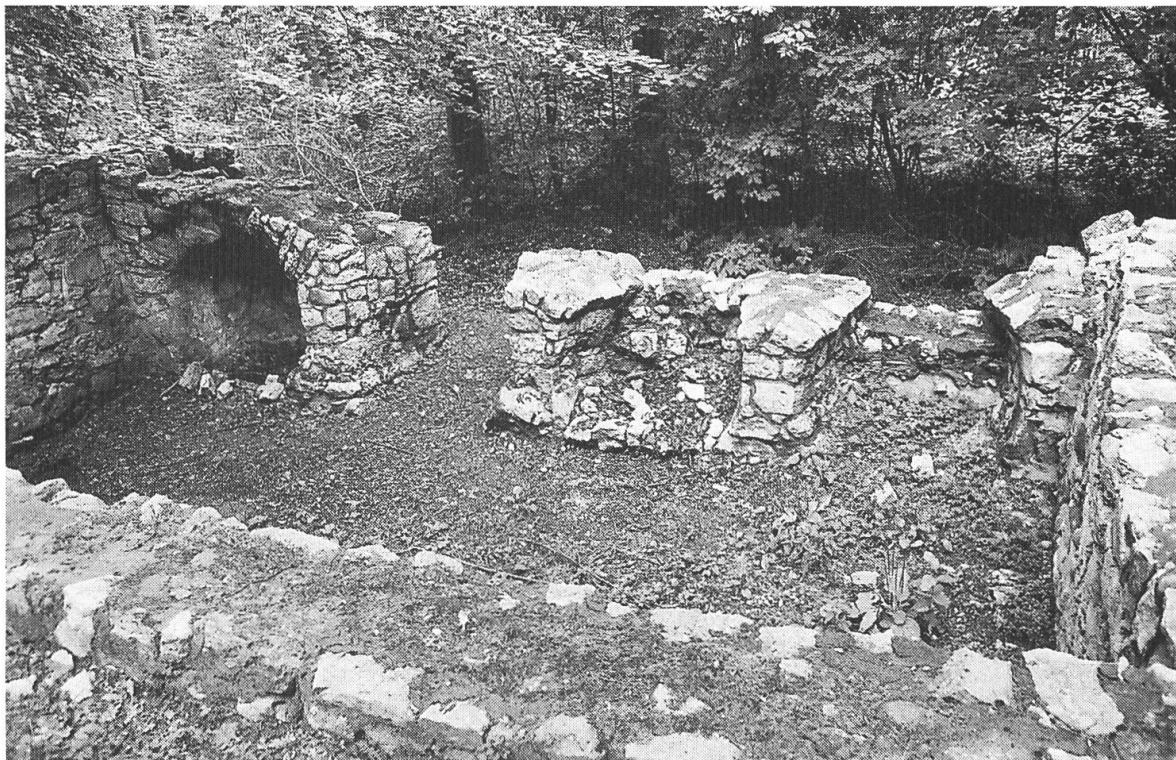
Abb. 4 Ansicht des Röststadels von Süden, heutiger Zustand (Verfasser)

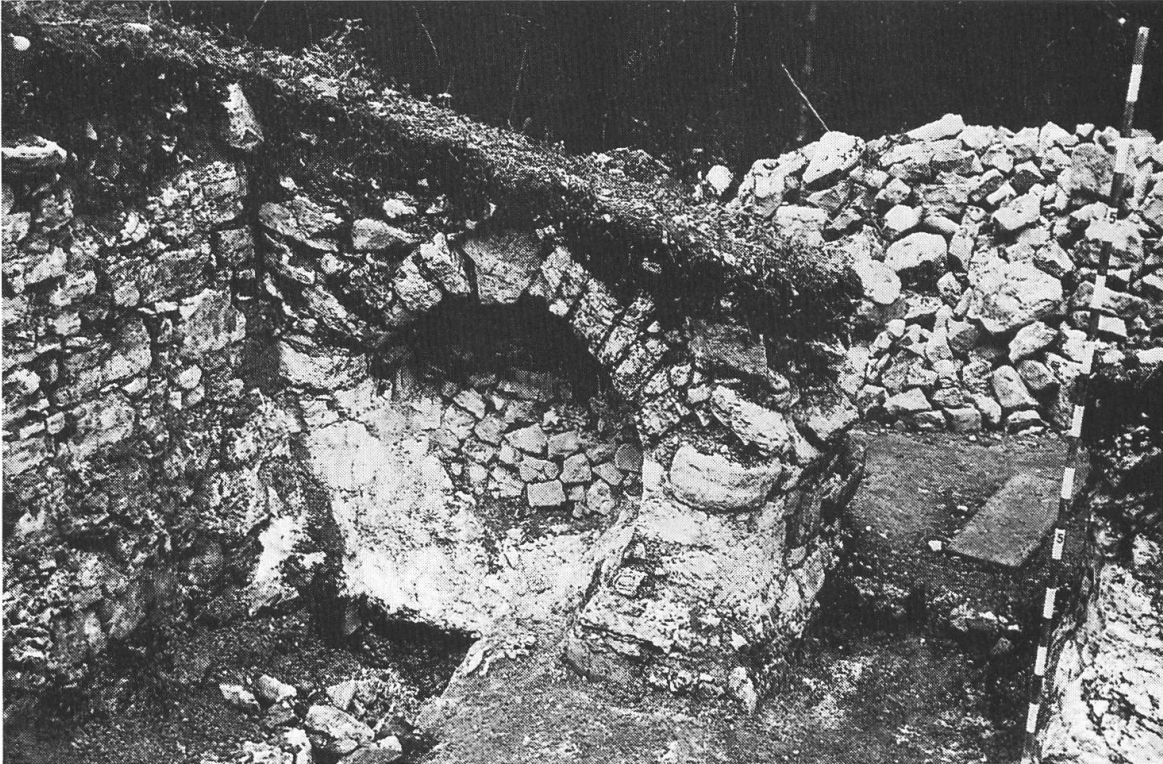
Abb. 5 Zuglöcher Nr. 4 und 3 in der Nordwand, von innen gesehen  
Befundzustand 1948 (Aargauische Kantonsarchäologie)

Die Nordwand ist in regelmässigen, kurzen Abständen von vier annähernd kreisrund gewölbten Zuglöchern durchbrochen, welche die Ausgräber als "Türen" bezeichneten (Abb. 5, 6); sie besaßen auf der Fassadenseite Schwellen, für die man grosse Steinplatten verwendet hatte. Der Durchmesser ihrer Wölbung schwankt um 1.0 m, wobei sich die Öffnungen nach innen leicht aufweiten. Die Mauerstärke beträgt hier an der Basis etwa 1.4 m, auf Höhe der Gewölbescheitel etwa 1.2 m. Die Schwellensteine ragten möglicherweise über die Öffnung hinaus nach Norden vor; Senti vermerkt jedenfalls "vor der N-wand: Spuren von Steinbelag, darüber stark verbrannter Lehm..."<sup>4</sup>.

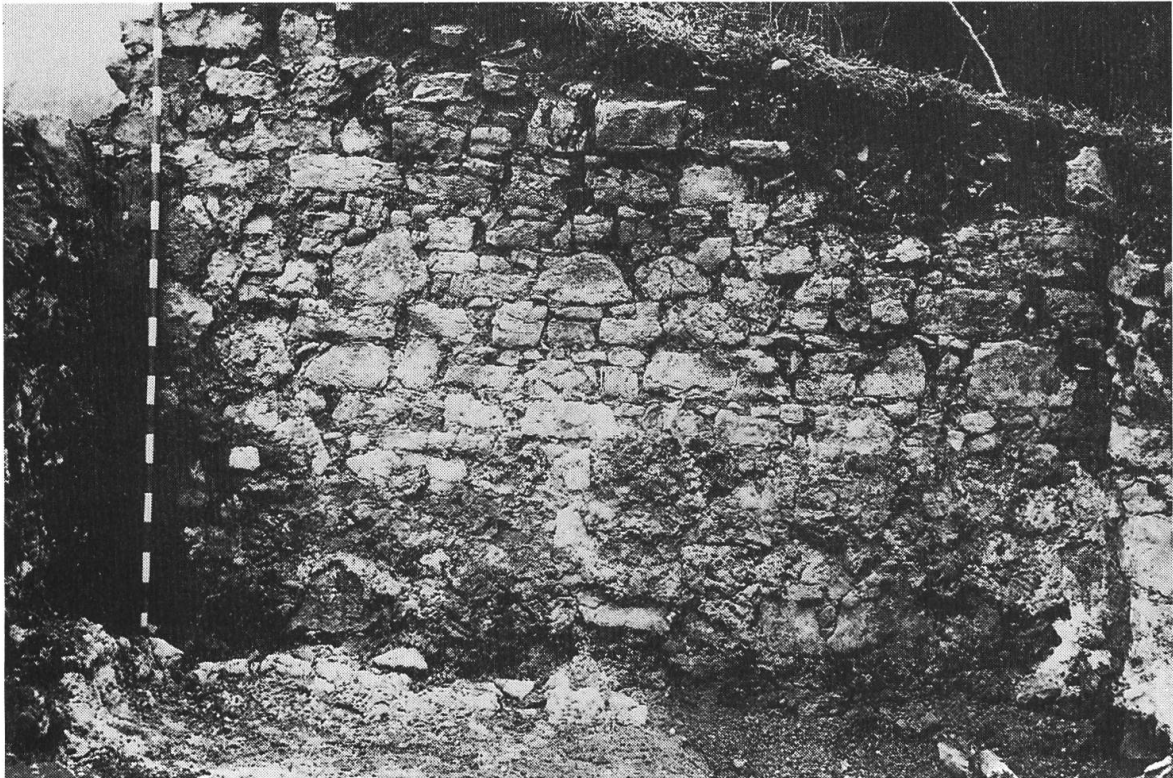
Abb. 7 Westmauer mit Resten des Lehmverstrichs, von innen gesehen  
Befundzustand 1948 (Aargauische Kantonsarchäologie)

Die Mauern besitzen keine Fundamentgrube, sondern wurden unmittelbar auf den gewachsenen Kies gestellt. Sie bestehen im wesentlichen aus rohen Muschelkalkblöcken von der Chinzhalde, die ein glattes Mauerhaupt bilden. Als Zwicksteine und für die Hintermauerung wurden öfter auch Flusskiesel verwendet. Das Mauerwerk wurde in unregelmässigen Lagen hochgezogen, wobei man als Bindemittel nicht Mörtel, sondern Lehm gebrauchte, der heute gemäss der Beschreibung von Bosch stellenweise in der ganzen Mauerstärke rotgebrannt und verziegelt ist. Spuren am Sockel der Westwand deuteten nach der Ausgrabung darauf hin, dass die Innenseiten der Mauern ursprünglich vollständig mit einer Lehmverkleidung verputzt waren, die aber unterdessen fast völlig abgebröckelt ist (Abb. 7).
