**Heft:** 21c: 4. Internationaler Bergbau-Workshop : Tagungsband

**Artikel:** Ursachen und Folgen der Cyanid-Katastrophe im Goldbergwerk von Baia Mare, Rumänien

## **Ursachen und Folgen der Cyanid-Katastrophe im Goldbergwerk von Baia Mare, Rumänien**

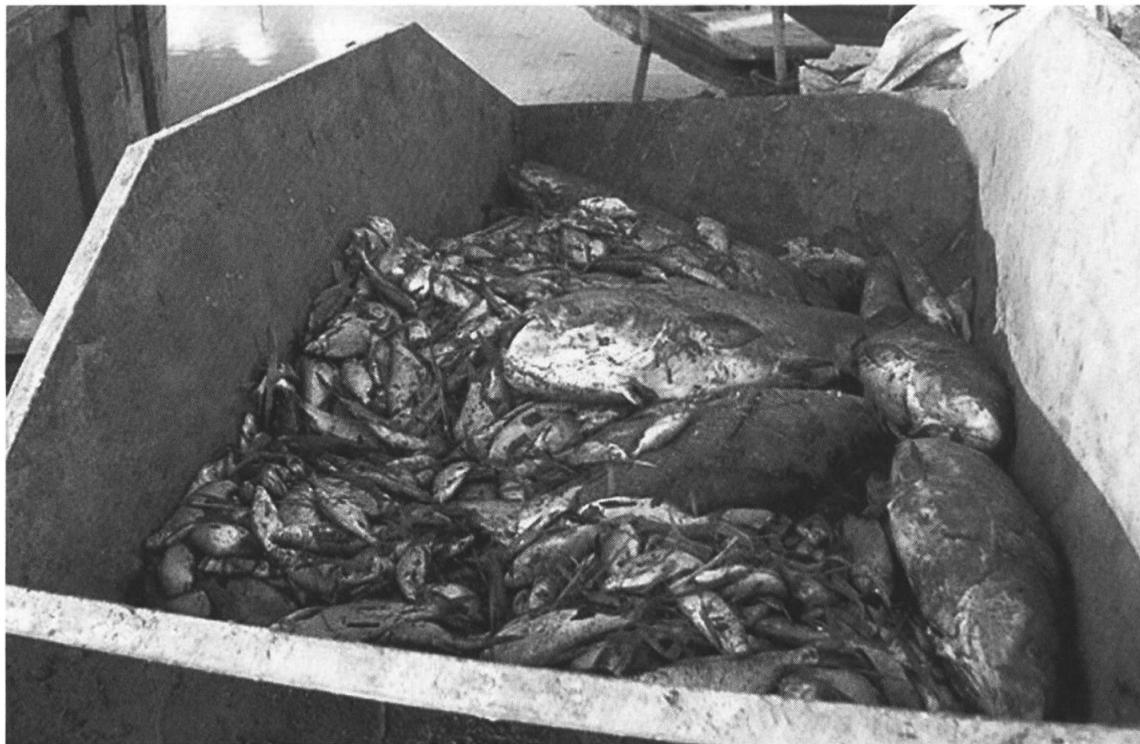
Abb. 1: Tote Fische werden aus der Theiss in Ungarn geborgen (Bild: Daniel Fabian).

Als Folge des Dammbruchs ergoss sich eine Cyanidwelle in die Flüsse Lapus, Somes, Theiss und Donau (Abb. 3). Auf einer Strecke von 650 Kilometer wurde beinahe das gesamte Phyto- und Zooplankton und bis zu 1'400 Tonnen Fisch getötet. Während auch tote Vögel und Säugetiere gefunden wurden, sind dank der raschen Reaktionen der Wasserbehörden keine Personenschäden zu beklagen.

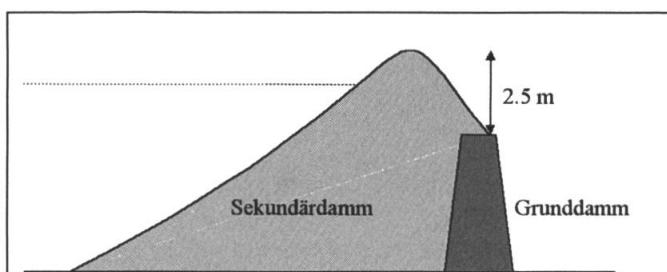
- Der Anstieg des Wasserpegels erfolgte bereits ab dem 27. Januar, die Bergwerksleitung hätte also noch rechtzeitig reagieren können.
- Das Auffangbecken wurde für maximale Niederschläge von 118 Millimeter berechnet, ohne jedoch die bekannten jährlichen Durchschnittswerte von 300 Millimeter Nettoniederschlag in Betracht zu ziehen. Damit war die generelle Kapazität des Auffangbeckens zu gering.
- Der Damm wurde in einem kostengünstigen “construction by operation” Verfahren errichtet. Dabei wird zuerst ein kleinerer Grunddamm gebaut, im Betrieb wird dieser mit grobkörnigem Material aus der Aufbereitung kontinuierlich verstärkt und erhöht. Dieser neu gebildete Damm erwies sich aber als nicht genügend stabil. Beim Überlaufen des Auffangbeckens wurde die gesamte Dammkrone von 2.5 Meter Höhe bis zur Krone des Grunddammes weggeschwemmt (Abb. 2).

Abb. 2: Schematischer Aufbau des Damms am Aurul Auffangbecken.

Starker Niederschlag bei gleichzeitig einsetzender Schneeschmelze war die direkte Ursache für das Überlaufen des Auffangbeckens. Als eigentliche Ursache für das Ausmass der Katastrophe gelten aber vor allem menschliche Versäumnisse und technische Mängel in der Konstruktion des Auffangbeckens und des Damms:

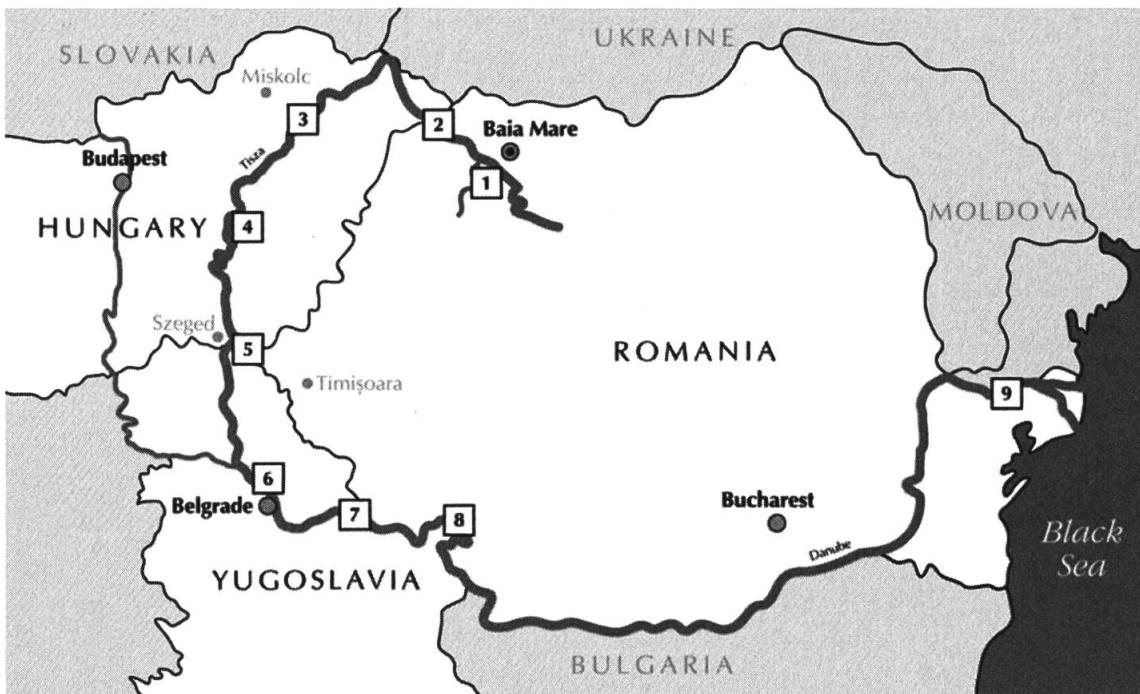
Abb. 3: Übersichtskarte des betroffenen Gebiets (Quelle KTM, Ungarisches Umweltministerium).  
 1) 30. Januar: Unfall in Baia Mare 2) 1. Februar: Cyanidwelle erreicht die Grenze zu Ungarn  
 3) 5. Februar: Cyanid wird bei Tiszalök registriert 4) 9. Februar: Die Welle passiert Szolnok  
 5) 11. Februar: Die Welle erreicht Jugoslawien bei Szeged 6) 13. Februar: Cyanid wird bei Belgrad gemessen 7) 15. Februar: Die Welle erreicht wieder die Grenze zu Rumänien  
 8) 17. Februar: Cyanid wird am "Eisernen Tor" nachgewiesen 9) Ende Februar: Stark verdünnt erreicht die Verschmutzung das Donaudelta

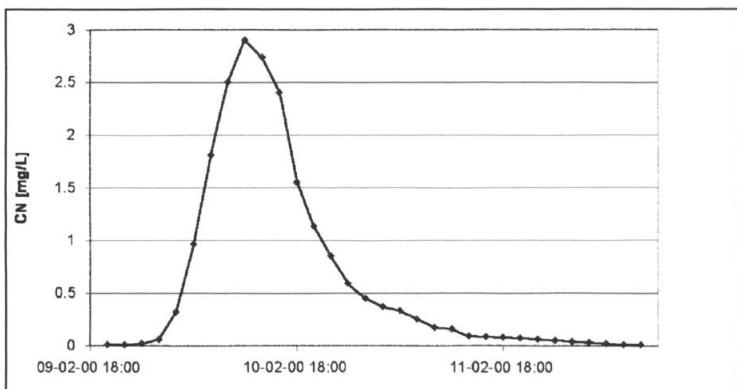
Die akute Toxizität beruhte fast ausschliesslich auf Cyanid, obwohl auch sehr hohe Konzentrationen an Schwermetallen im Flusswasser gemessen wurden. Kontinuierliche Cyanidmessungen bei Csongrad (Abb. 4) zeigen, dass die Cyanidkonzentrationen sehr rasch anstiegen, nach wenigen Stunden aber fast ebenso rasch wieder abfielen. Spätere Messungen zeigen ebenfalls nur noch geringe Cyanidwerte. Die Belastung der Gewässer war somit trotz der katastrophalen Folgen nur temporär.

Abb. 4: Cyanidmessungen an der Theiss bei Csongrad, auf halbem Wege zwischen Szolnok und Szeged (Quelle KTM, Ungarisches Umweltministerium).
