Zeitschrift: Minaria Helvetica : Zeitschrift der Schweizerischen Gesellschaft für historische Bergbauforschung = bulletin de la Société suisse des mines = bollettino della Società svizzera di storia delle miniere

Artikel: Das Bergwerk Sellenbüren

Das Bergwerk Sellenbüren

Roger Widmer

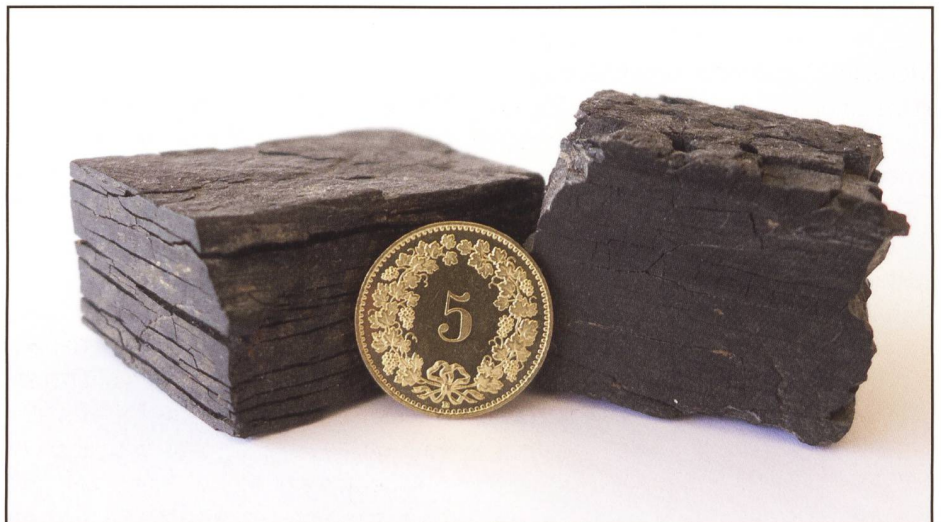
Fig. 1

Kohle zweiter Qualität aus den Schutthalden des Bergwerkes.

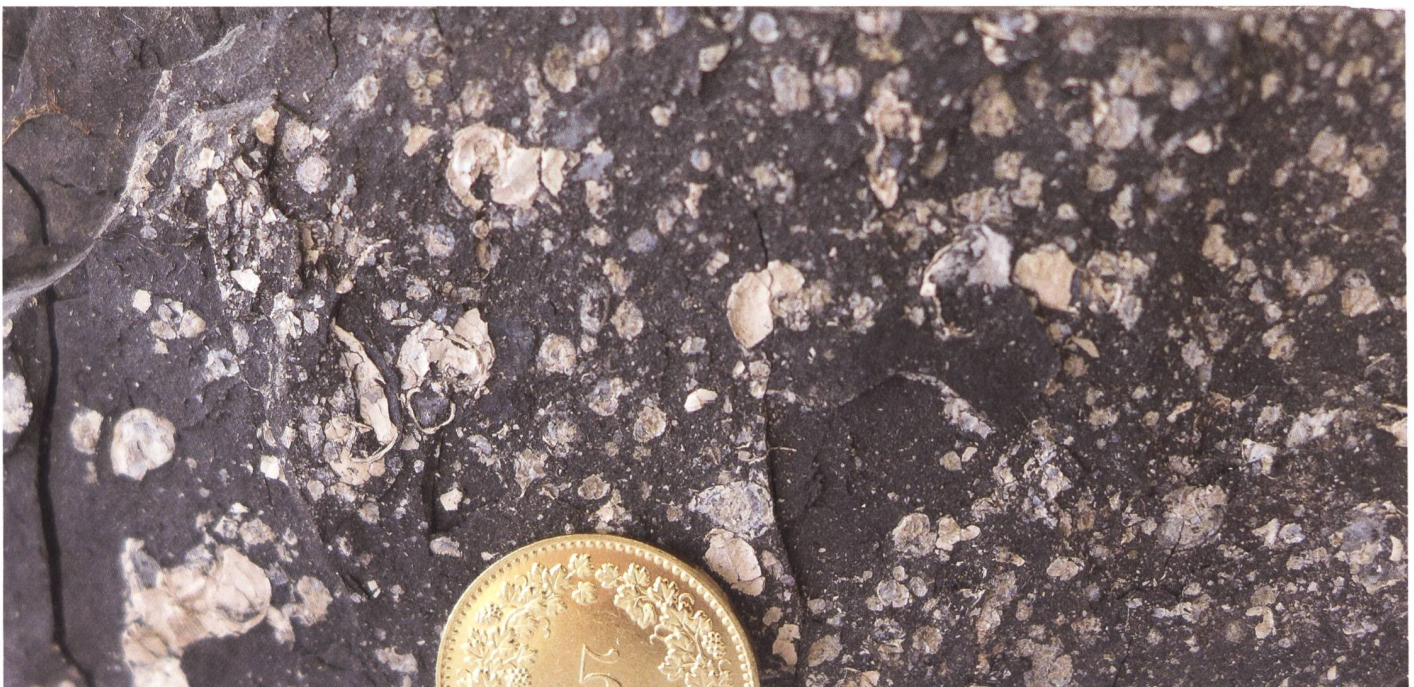
Fig. 6

Kohlenschiefer mit Relikten von Planorben und Limnaeen, selten Unio auf der Ablösungsflächen.

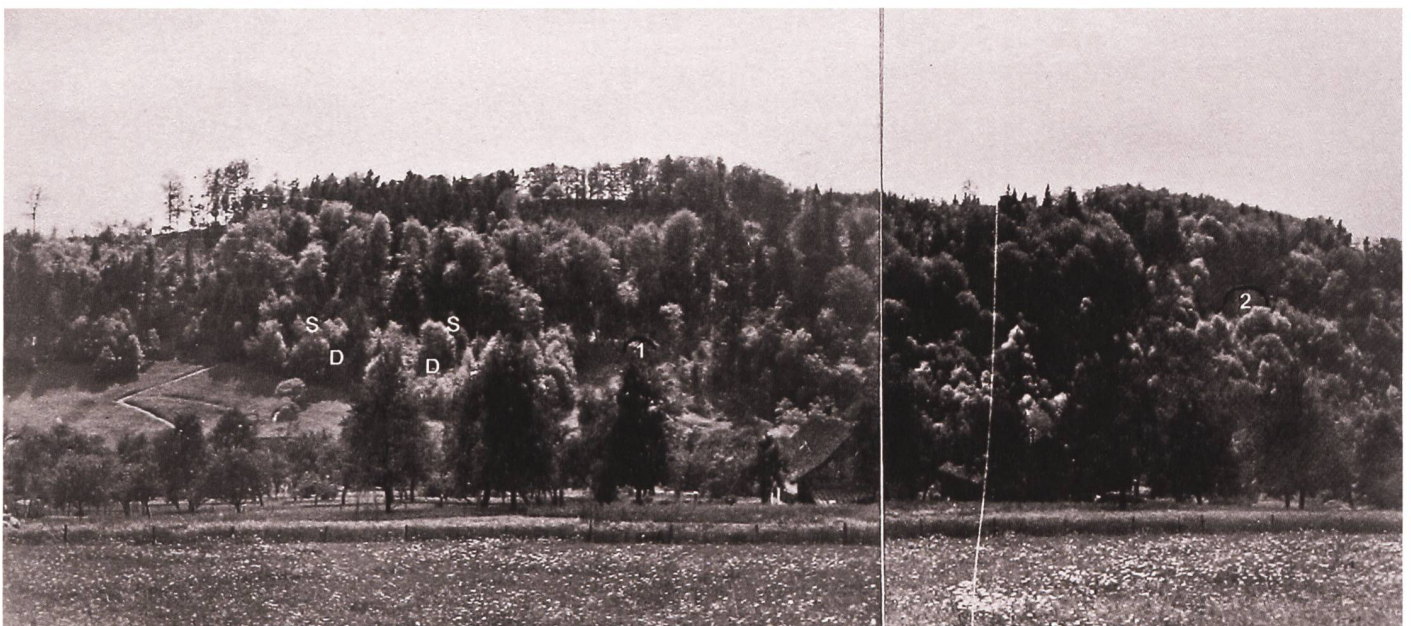
Fig. 10

Blick nach SW zur Mine von Sellenbüren. S = Stollen, D = Deponie, 1 + 2 Aufschlüsse. (Geologische Informationsstelle Swisstopo)

auf (Fig. 10). Durch den Ausbruch des zweiten Weltkrieges begünstigt, war man wieder auf das Kohlenvorkommen bei Sellenbüren aufmerksam geworden. Aus diesem Grund wurde im Juni 1942 durch Dr. Armin von Moos das Vorkommen begutachtet. Laut seinen Angaben sollten die Aufschlussarbeiten einerseits die Verfolgung des ausbeissenden Flözes am Hang des Reppischtals und andererseits die Freilegung der Stolleneingänge betreffen. Der Verlauf des Flözes sollte mittels kurzer, in der Fallrichtung verlaufender Schürfgaben festgestellt werden. Er schlug mehrere Schürfgaben südlich und nördlich der alten Abbaustellen vor. Die genaue Position der Graben konnte aber nur vor Ort festgelegt werden. Diese Arbeiten konnten mit zwei Arbeitern in ca. einer Woche durchgeführt werden. Die Ergebnisse dieser Schürfgaben erlaubten dann mit mehr Sicherheit die Entscheidung zu fällen, ob die Stollen wieder geöffnet werden sollten. Zur Freilegung dieser müssten je rund 70 – 140 m³ lockeres, lehmiges Material abgeführt werden. Erst danach wäre auch ersichtlich, wieweit die Stollen noch begehbar wären und wieweit sie ausgeräumt und ausgebaut werden müssten. Auch würde man erst dann die Abbauwürdigkeit der unverritzten (nicht abgebauter) Kohle beurteilen können.

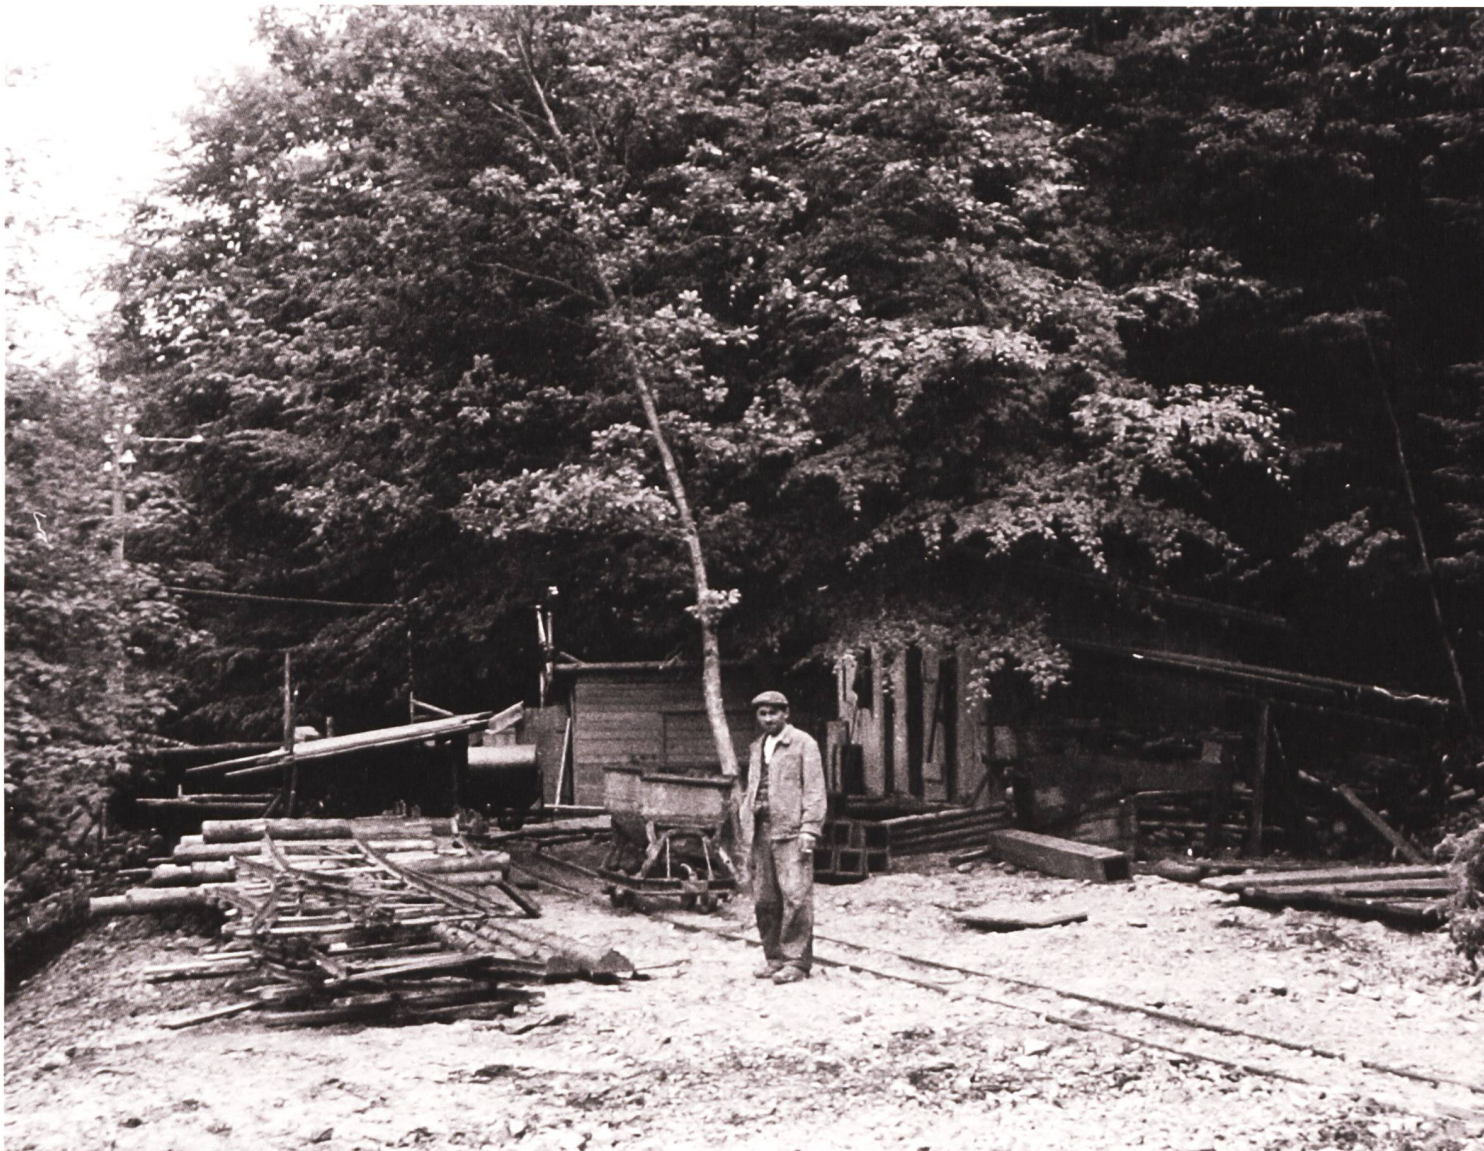
Fig. 17

Der Blick von der Deponie gegen den Werkplatz. Links die Kohlenbehälter, Mitte die Maschinenbaracke und rechts das Büro mit Magazin. Hinter dem Bergmann sind noch die gestapelten Holzlatten zu sehen. Aufnahme vom 8. Juli 1943. (Geologische Informationsstelle Swisstopo)

ersetzt. Der Kompressor betrieb die Bohrer, die stossende Ventilation (Blech- und Holzlutten) und die Wasserpumpe im Pumpensumpf nach dem Abhau. Der Strom wurde von der 300 m entfernten Leitung (380 V) des Elektrizitätswerkes des Kantons Zürich abgezapft und mit einem Transformator auf 255 V für die Beleuchtung (3 Baracken und Aussenlampen) und die Seilwinde im Stollen transformiert. Für die Förderung der Berge und Kohle standen durchschnittlich 4 Rollwagen und 255 m Geleise (unter Tag 185 m und über Tag 70 m) zur Verfügung (Fig. 16, 17).

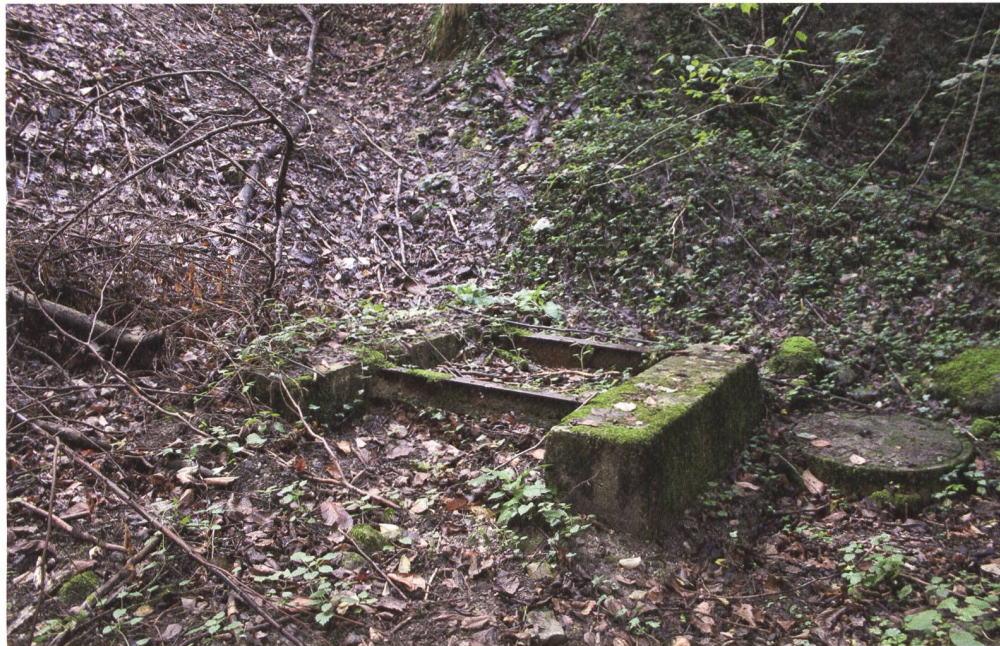
Fig. 19

Fundament des Kompressors und daneben der Kontrollschacht zur Wasserfassung im Stollen aus dem Jahr 1943.
