III. Jahrgang
1930 No. 4

Nachrichten der Schweiz. Vereinigung zur Erhaltung der Burgen und Ruinen

Die Restaurierung von Jörgenberg in Graubünden.

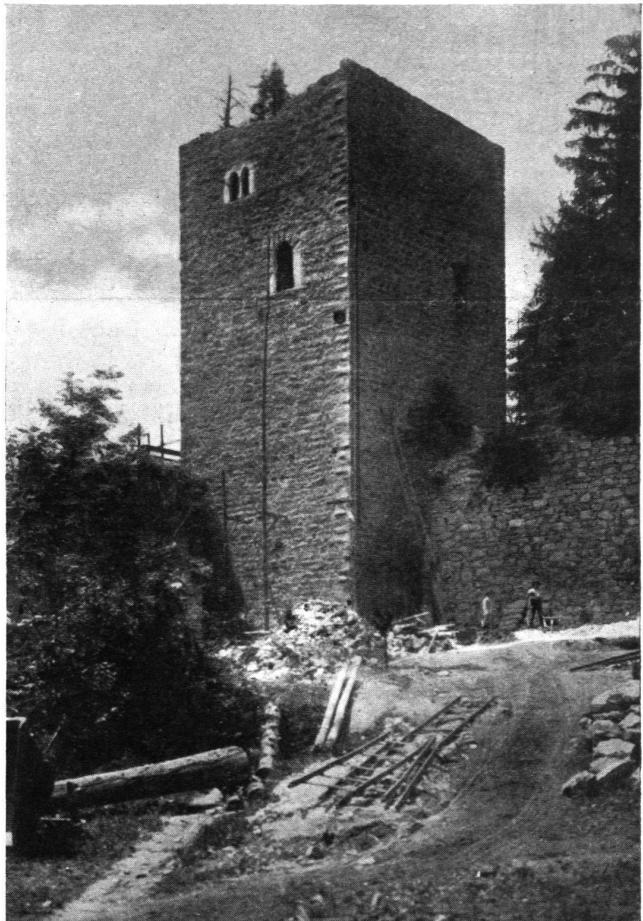
Berchfrit von Jörgenberg nach seiner Instandstellung

Auf Jörgenberg sind die Arbeiten so rüstig vorwärts geschritten, dass sie Ende des Monats August beendet werden konnten. Unsere Leser werden sich erinnern, dass diese bedeutendste Burg des Bündner Oberlandes aus den Mitteln des Cadonau'schen Nachlasses für den öffentlichen Besitz erworben werden konnte und die Sicherung und Obhut der Ruine dem Burgenverein übertragen wurde. Unter der sachkundigen und erfahrenen Leitung von Architekt Probst wurden die Konservierungsarbeiten nach den heutigen Grundsätzen der Denkmalspflege mit aller Sorgfalt ausgeführt. Sie bestanden vor allem in einer Klarstellung des erhaltenen Bestandes durch Wegräumung der ungeheuren Schuttmassen, die als Reste der eingestürzten Gebäude das Burgareal bedeckten. Das Ergebnis dieser Ausgrabungen war zunächst ein erweitertes Bild von den Dimensionen des Herrenhauses, da zu dem bis jetzt bekannten Eckbau noch zwei weitere Bauabteilungen hinzukamen. Es handelt sich hier, wie der Grundriss zeigt, um eine nachträgliche Erweiterung, und merkwürdig ist dabei, dass man sie nicht bündig an den Altbau anschloss, sondern einen toten Winkel stehen liess. Auch in der Frage des Zuganges ergab sich eine Korrektur. Die bisher sichtbare Türe bei der Kirche stellte sich als sekundäre Pforte heraus. Den Haupteingang aber bildete offenbar ein anderes Tor, dessen Reste an der Südseite der Kirche rechtwinklig an das Langhaus anschliessend zutage kamen. Zwar lief eine Rampe auf diese Pforte zu, doch zeigen zwei klobige, in Schwellenhöhe vorkragende Konsole deutlich, dass sie ursprünglich mit einer Fallbrücke versehen war, die später nur der bequemeren Zufahrt wegen aufgegeben wurde. Der Burgweg lief also an der Südseite der Kirche entlang und erreichte den Hof von Osten her. Im Westen der Burg, gegen
