**Zeitschrift:** Nachrichten der Schweizerischen Vereinigung zur Erhaltung der

**Band:** 6 (1933)

## Alt Ramswag.

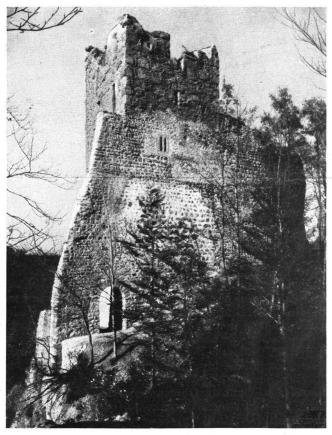
Photo Zumbühl, St. Gallen Die restaurierte Ramswag von Süden mit dem Haupttor.

So stellte sich noch vor drei Jahren die Feste dar, gefährdet in ihrem Bestand durch einen unheimlichen Riss über dem gähnenden Torloch, gefährdet ferner durch die schlechte Beschaffenheit des Mauerwerks in den obern Teilen des Turmes und des nördlichen Flügels der Ringmauer, am meisten gefährdet durch die Drohungen des Besitzers, "den Turm in die Sitter hinunterzusprengen", damit er endlich Ruhe bekomme vor den Schädigungen, die ihm der Übermut oder der Unbedacht jugendlicher Ruinenbesucher im Burgwald und im schönen Gras der anstossenden Wiese bereiteten.

In vorsorglicher Weise brachten dann zwei Mitglieder des Burgenvereins, die Herren Architekt Müller in Häggenschwil und Baumeister Thaler in Waldkirch, die Ruine durch Kauf in ihre Hand und haben seither nach den Ratschlägen und unter der Aufsicht unseres Herrn Präsidenten Probst die zur Sicherung der Burg notwendigen Arbeiten in mustergültiger Weise durchgeführt. Als man auf der völlig überwaldeten Bergnase hinter der Schildmauer

nach Steinen zur Ausbesserung des schadhaften Mauerwerkes grub, kamen zur allgemeinen Überraschung bis anhin völlig unbekannt gebliebene Mauerzüge mehrerer Gebäude zum Vorschein, die nun, nach Wegschaffung der mächtigen Schuttmassen und der Sicherung und teilweisen Neuaufführung, ein ungefähres Bild der ursprünglichen Anlage erraten lassen: "Das Raumbild einer mittelalterlichen Burg, wie es im Buch steht: um den engen Hof eine Reihe von Bauwerken mit hölzernen Aussenstiegen zu den Obergeschossen, Lauben, Verbindungs-
