Zeitschrift:	Nachrichten der Schweizerischen Vereinigung zur Erhaltung der Burgen und Ruinen (Burgenverein)
Herausgeber:	Schweizerische Vereinigung zur Erhaltung der Burgen und Ruinen, Burgenverein
Band:	7 (1934)
Heft:	6
Artikel:	Wartenberg (Baselland)
Autor:	[s.n.]
DOI:	https://doi.org/10.5169/seals-155965

Der mittlere Wartenberg

Wartenberg (Baselland)

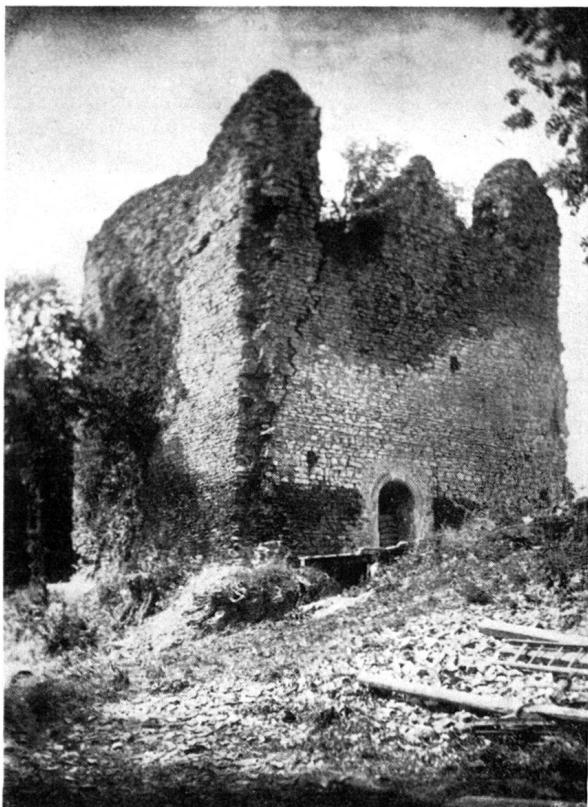
Abb. 2 vor der Restaurierung

sind. Sie sind bei der durchgeföhrten Restaurierung mit dem gleichen Material ersetzt worden. Der jetzige Eingang zum Wohnturm ebener Erde (Abb. 2) ist nicht ursprünglich, sondern erst später ausgebrochen worden. Der Bau zeigt deutlich vier Geschosse, die durch Balkenlagen gedeckt waren. Das oberste Stockwerk weist darauf hin, daß eine vorgebaute hölzerne Wehrkonstruktion bestanden hat, wie solche etwa noch am Turm des ehemaligen Johanniterhauses in Hohenrain (Luzern) zu sehen ist. Bei den Restaurierungsarbeiten ist

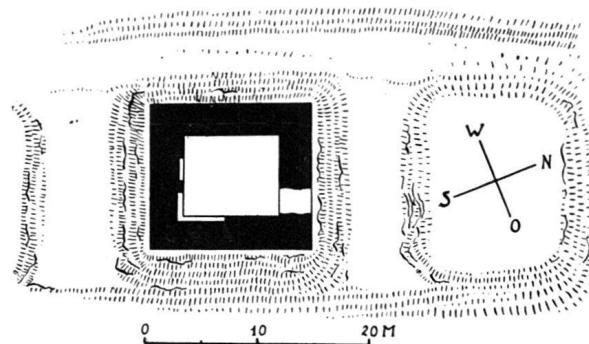
Abb. 1. Lageplan vom mittleren Wartenberg

Die Burg bestand ehemals aus einem sehr festen Wohnturm, dem, durch einen Graben getrennt, eine kleine Vorburg vorgelagert war, die den Zugang vermittelte. Wie dieser letztere beschaffen war, läßt sich nicht mehr genau feststellen (Abb. 1).

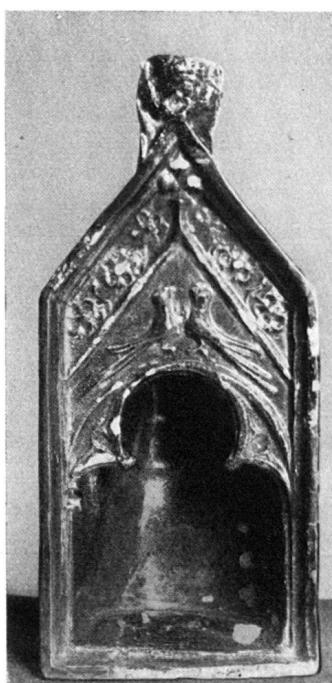
Abb. 4
Glasierte
gotische
Ofenkachel
(Aufsatz)
gefunden bei
den Aus-
grabungen
der mittleren
Ruine
Wartenberg

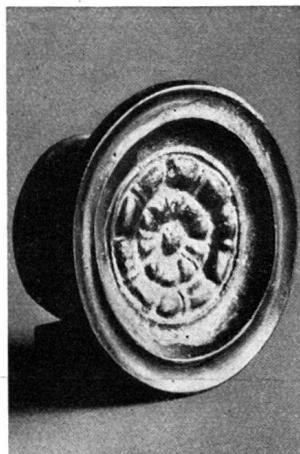
Abb. 5
Glasierte Ofenkachel
gefunden bei den
Ausgrabungen der
mittleren Ruine
Wartenberg

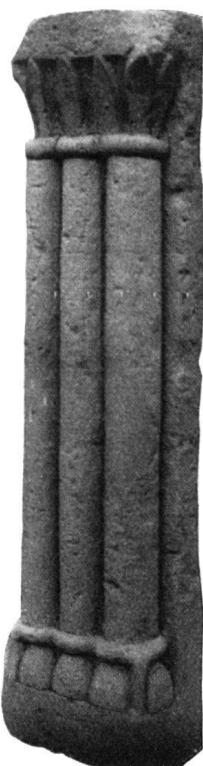
Abb. 6. Mittelstück
eines romanischen
Doppelfensters, ge-
funden bei den Aus-
grabungen der Ruine

der ehemalige hochgelegene Zugang zur Burg nach den vorhandenen Resten wiederhergestellt worden, ebenso ein hübsches romanesches Doppelfenster, von dem Teile bei den vorgenommenen Ausgrabungen gefunden wurden, die sich restlos ergänzen ließen (Abb. 6). Auch wertvolle keramische Bruchstücke und Funde von baulicher Bedeutung aus romanischer und gotischer Zeit sind durch die Ausgrabungen zutage gefördert worden. Gemäß einem Abkommen, das der Schweizerische Burgenverein mit der Schweizerischen Gesellschaft für Vogelkunde und Vogelschutz schon vor einigen Jahren abgeschlossen hat, sind auch bei der Ruine Wartenberg Nistgelegenheiten für besonders geschützte Vögel (Turmfalken, Mäusebussarde, Uhu) angelegt worden.

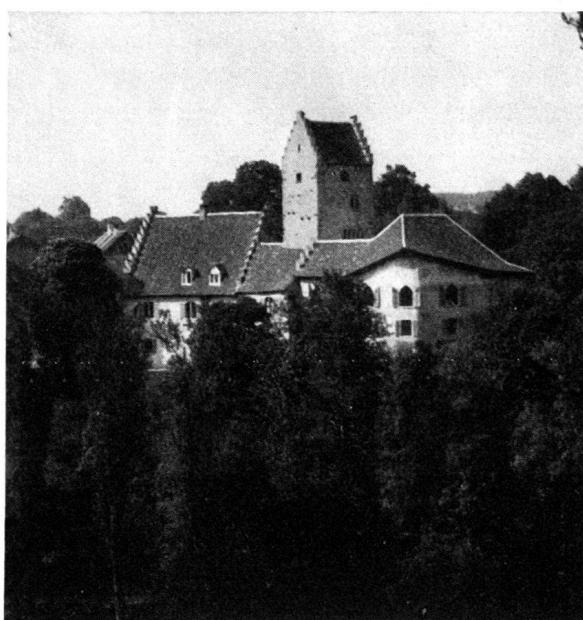
Das vor Jahresfrist z. T. abgebrannte, nun wieder hergestellte Schloß Liebenfels bei Mammern. Vgl. „Nachrichten“ Jahrgang 1933, Nr. 5 (Seite 23)
