X. Jahrgang 1937

Nr. 6 (Oktober)

Nachrichten

Von Besonderheiten in der Wasserversorgung auf Burgen

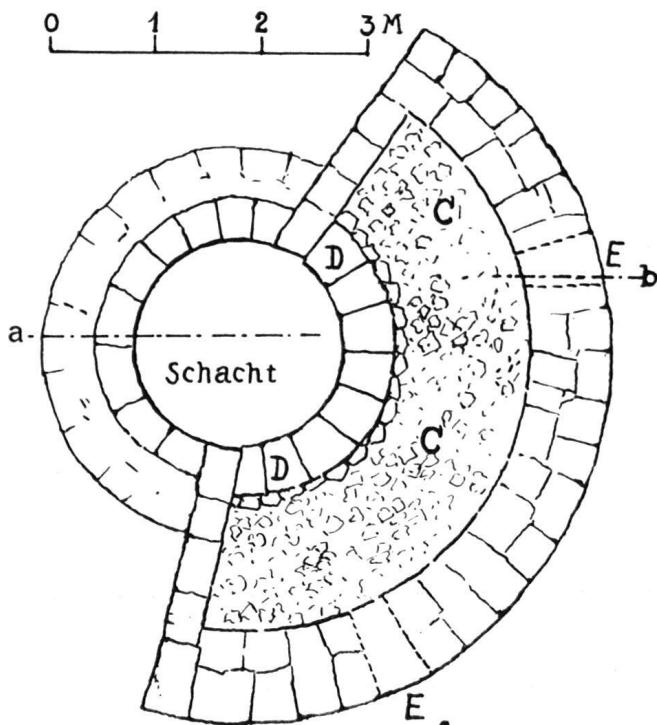
Abb. 2. Grundriß der Zisterne auf S. Pargaci

tal (Schaffhausen), *Bischofstein* (Baselland), *S. Pargaci*, *Jörgenberg* und *Misox* in Graubünden, *Schönenwerd* bei Dietikon-Zürich sind sehr alt und dürften alle aus der Zeit der Erbauung der betreffenden Burgen, also aus dem 11. und 12. Jahrhundert stammen. Die auf dem gigantischen Felskopf an der Straßenbiegung westlich des Dorfes Trins gegen Flims hin stehenden Reste der einstigen Burg *S. Pargaci* sind in den letzten Jahren ausgegraben und gesichert worden (die Arbeiten sind noch nicht beendet¹⁾). Bei diesem Anlaß ist die Zisternenanlage zum Vorschein gekommen, welche in den Abbildungen 1—3 dargestellt ist. Das im Hof und von den Dächern sich sammelnde Regenwasser lief durch zwei in einer niedrigen Brüstungsmauer ausgesparte Löcher E, auf eine von einer Futtermauer eingefaßte Aufschüttung C, bestehend aus Kieselsteinen und Flußsand, sickerte, sich läuternd, durch und lief über schräggelagerte Steinplatten D, die sich unter der Filterschicht durchzogen, in den Schacht.

Damit das Wasser nicht an den Innenwänden des Schachtes herunterlief und sich dadurch neuerdings verunreinigte, standen die Steinplatten am Rand um einige Zentimeter über den Schachtrand vor.

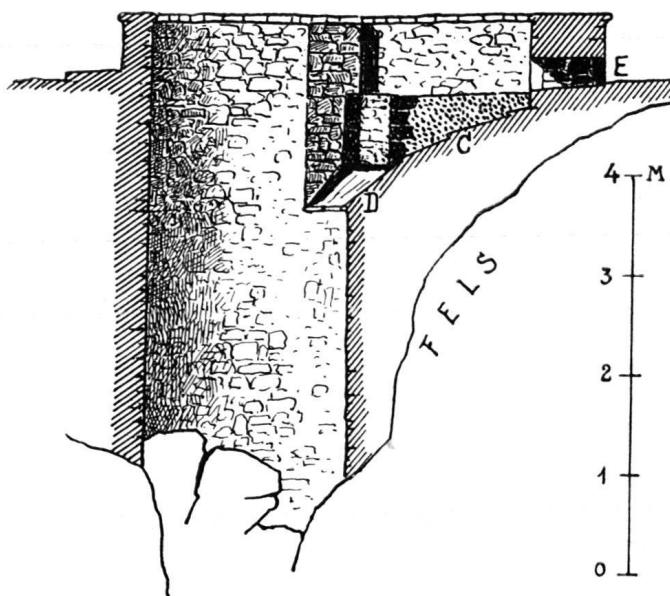
Abb. 3. Schnitt a—b vom Grundriß Abb. 2

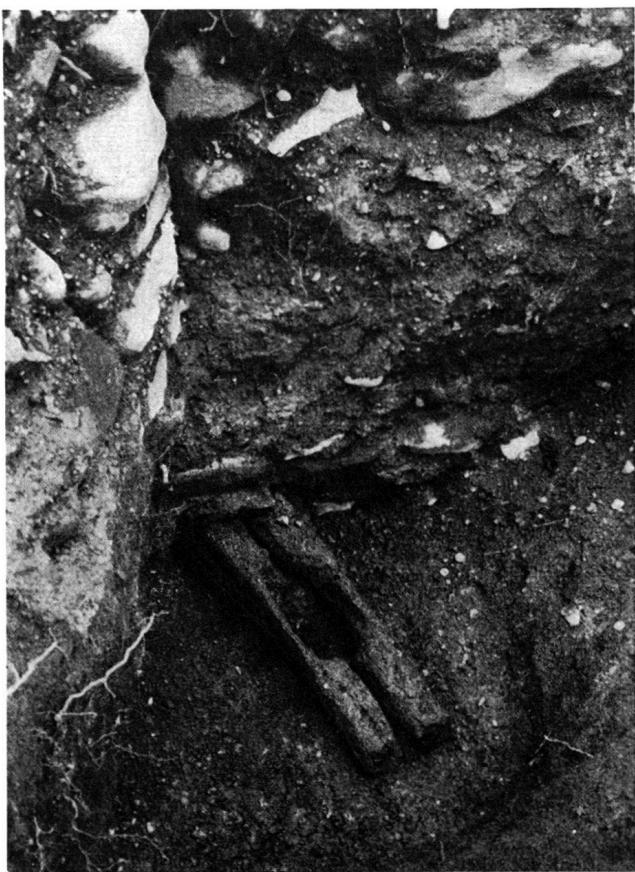
Abb. 5. Der Eichenstamm B mit der Vertiefung bei A

20/30 cm weite und 20 cm tiefe Aushöhlung A vorhanden, um mit kleinen Gefäßen Wasser schöpfen zu können. In der Mauer ist ein hölzerner Zuleitungskanal T (Düchel) von 1,8 m Länge angeschlossen; er mündet in einen gemauerten Kanal K, dessen Ende nicht mehr erhalten ist, wahrscheinlich aber mit Steinen und Sand gefüllt, als Filteranlage gedacht werden muß. Die mit Gefäß konstruierte An-

lage war so tief erstellt, daß das Grundwasser das ganze Jahr hindurch auf der gewünschten Höhe blieb und durch Kanal und Düchel in den Eichenbalken floß, um in der Ausbuchtung geschöpft werden zu können. Vgl. auch die hübsch illustrierte Schrift des um die Ausgrabungen verdienten Leiters, Karl Heid, Postbeamter in Dietikon: Die Burg Schönenwerd bei Dietikon, 1937. *Eugen Probst.*
