**Artikel:** Von Besonderheiten in der Wasserversorgung auf Burgen

Autor: Probst, Eugen

# Von Besonderheiten in der Wasserversorgung auf Burgen

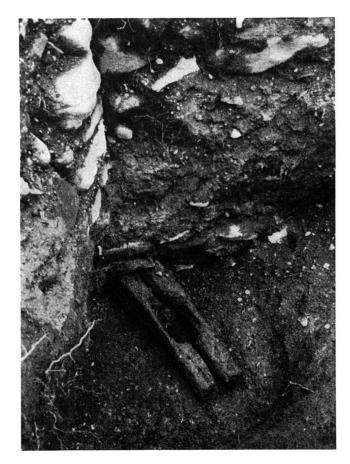
Abb. 5. Der Eichenstamm B mit der Vertiefung bei A

Die Versorgung der Burg mit Trinkwasser ist in der östlichen Ecke der südlichen Umfassungsmauer eingebaut (s. "Nachrichten" Jahrgang 5, Nr. 3). Ein mit Kalkmörtel in der Mauer abgedichteter Eichenstamm B, in dem eine Rinne eingehauen ist, liegt fast rechtwinklig zur Außenmauer (Abb. 4). Außerhalb derselben schützt ein Pfahl den Balken vor Verschiebung. Im Burginnern ist im Balken eine

20/30 cm weite und 20 cm tiefe Aushöhlung A vorhanden, um mit kleinen Gefäßen Wasser schöpfen zu können. In der Mauer ist ein hölzerner Zuleitungskanal T (Düchel) von 1,8 m Länge angeschlossen; er mündet in einen gemauerten Kanal K, dessen Ende nicht mehr erhalten ist, wahrscheinlich aber mit Steinen und Sand gefüllt, als Filteranlage gedacht werden muß. Die mit Gefäll konstruierte An-

lage war so tief erstellt, daß das Grundwasser das ganze Jahr hindurch auf der gewünschten Höhe blieb und durch Kanal und Düchel in den Eichenbalken floß, um in der Ausbuchtung geschöpft werden zu können. Vgl. auch die hübsch illustrierte Schrift des um die Ausgrabungen verdienten Leiters, Karl Heid, Postbeamter in Dietikon: Die Burg Schönenwerd bei Dietikon, 1937.
