Zeitschrift: Nachrichten der Schweizerischen Vereinigung zur Erhaltung der Burgen und Ruinen (Burgenverein)
Herausgeber: Schweizerische Vereinigung zur Erhaltung der Burgen und Ruinen, Burgenverein
Band: 11 (1938)
Heft: 1

Bischofstein

Abb. 1. Grundriß von Bischofstein nach den Ausgrabungen 1937

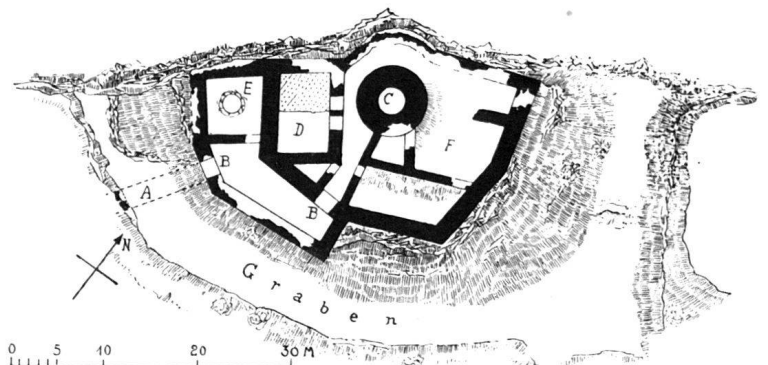
A Zugang, B Zwinger mit zwei Toren, C Bergfried, D Palas (Ritterwohnung), E Zisterne, F Hof
