Zeitschrift: Nachrichten der Schweizerischen Vereinigung zur Erhaltung der Burgen und Ruinen (Burgenverein)

Artikel: Radegg (Schaffhausen)

Burgruine Radegg.
Wilchingen, Kt. Schaffhausen.
Ausgrabung im Jahr 1937.
Situation.topogr.

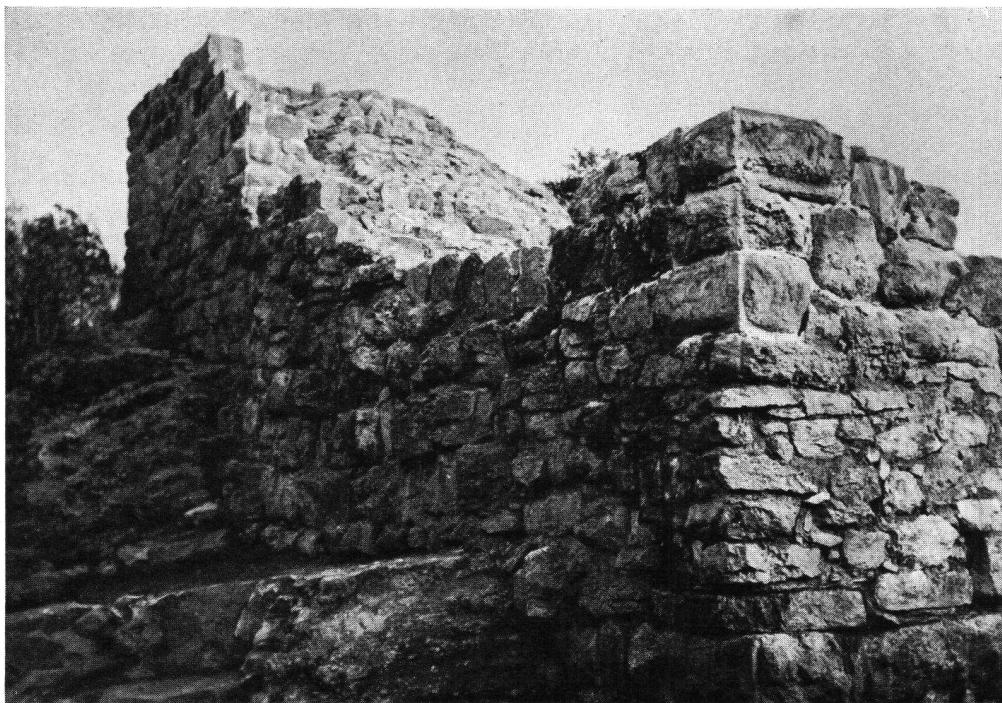
Radegg: Blick auf die Nord- und Westseite der Ruine mit den Resten des Bergfriedes (links) und des Wohnturmes (rechts)

12. und 13. Jahrhunderts genannt. Das zyklopische Mauerwerk mit seinen mächtigen, zum Teil unbehauenen Kalksteinblöcken und Buckelquadern mit Randschlag an den Ecken, erinnert an die Burgen von Mammertshofen, Frauenfeld und Wädenswil. Der Mauerkerne besteht aus einem Steinguß mit reichlich vermischt Kalkmörtel. Außer einigen grob profilierten Fragmenten von romanischen Tür- oder Fenstereinfassungen sind bei den Ausgrabungen keinerlei Werkstücke von Belang zutage gefördert worden.
