<b>Zeitschrift:</b>	Nachrichten der Schweizerischen Vereinigung zur Erhaltung der Burgen und Ruinen (Burgenverein)
<b>Herausgeber:</b>	Schweizerische Vereinigung zur Erhaltung der Burgen und Ruinen, Burgenverein
<b>Band:</b>	21 (1948)
<b>Heft:</b>	2
<b>Artikel:</b>	Ringgenberg am Brienzersee
<b>Autor:</b>	[s.n.]
<b>DOI:</b>	<a href="https://doi.org/10.5169/seals-158750">https://doi.org/10.5169/seals-158750</a>

## **Ringgenberg am Brienzersee**

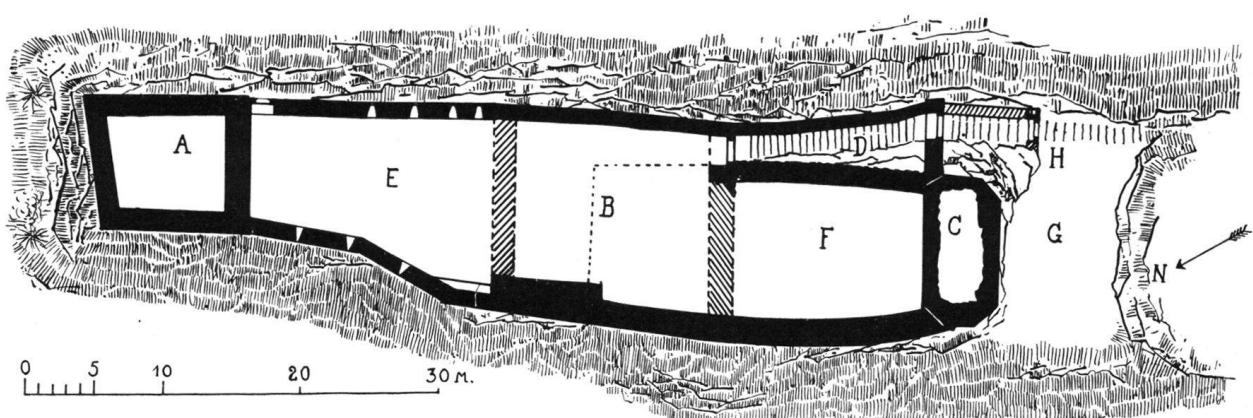
*Situationsplan von Ringgenberg.*

**Legende:** A Wohnturm, ältester Teil der Burg; B Palas (die schraffierten Mauern sind beim Bau der Kirche 1671 abgebrochen worden); C Wehrturm, dient jetzt als Kirchturm; D Aufgang zur Burg; E Burghof jetzt Friedhof; F Zwinger, Vorhof; G ehemals künstlich angelegter Halsgraben, jetzt aufgefüllt und zu einer Terrasse gestaltet. H ehemals erstes Tor.

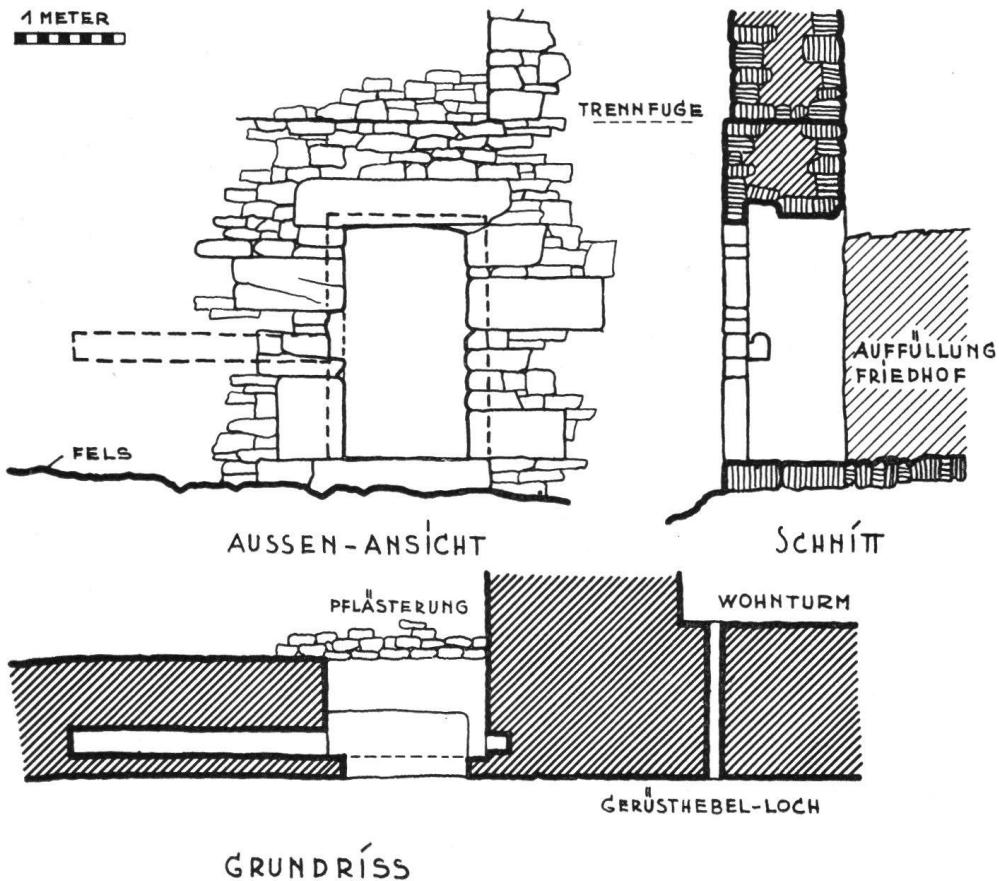
## EINGANG ZUM ÄUSSEREN BURGHOF.

Ringgenberg  
Details

die Mauerkrone der Wehrmauern wurden von Erdmaterial gereinigt und die ganze Anlage ausgemessen. Die Ausgrabung eines großen Einganges im hinteren Burgteil (s. oben), die Freilegung von mit Schutt bedeckten Fensteröffnungen und Trennfugen im Mauerwerk, welche bis auf den anstehenden Fels reichen, zeigten daß die langgestreckte Burganlage in mindestens 2—3 Zeitabschnitten erbaut worden sein muß.

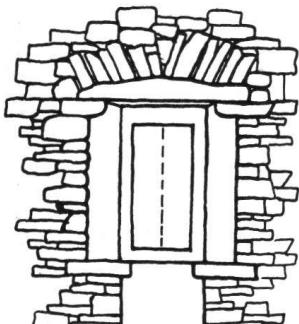
## FENSTER IM WOHN TURM

INNEN-ANSICHT

SCHNITT

GRUNDRISS

Größere Arbeit erfordert die für 1948 geplante Instandstellung des hinteren Wohnturmes mit seinen schönen, mit Sitzbänken versehenen Fensternischen. Einzigartige rautenförmig übereinander angeordnete Mauernischen auf 2 Außenseiten des Wohnturmes bedürfen noch ihrer Abklärung. Der über den seeseitigen Wehrgang, vom Palas her und weiter über eine hölzerne Treppe zugängliche Turm enthielt den Rittersaal, darunter zwei Keller geschosse und darüber ein Wachtgeschoß. Bei der baldigen Anlage eines neuen Friedhofes außerhalb

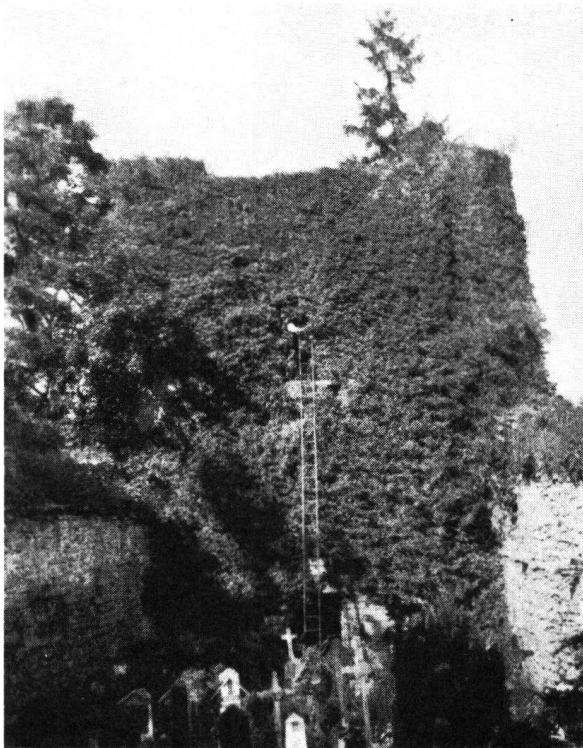
Wohnturm A (siehe Plan) vollständig von Efeu überwachsen.

„Im Sommer 1946 wurde das Mauerwerk, soweit dies ohne große Gerüstarbeiten möglich war, vom alles überwachsenden Efeu befreit,

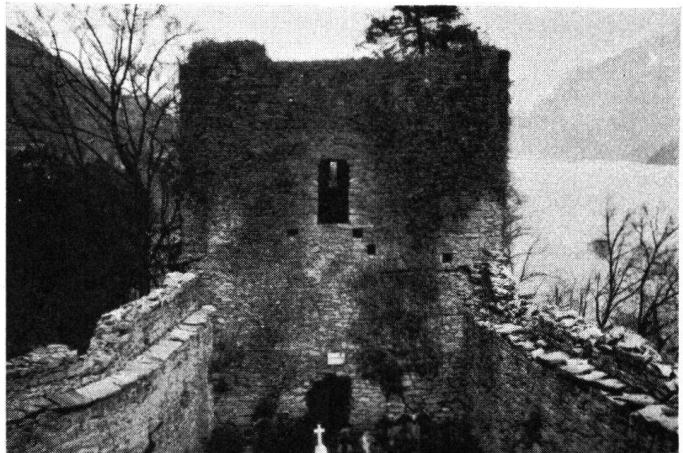
Wohnturm A nach Entfernung des Efeus. Man beachte den bloßgelegten Wehrgang der Ringmauern.

Im vergangenen Jahr sind die beiden, die Friedhofsanlage flankierenden Wehrmauern mit den verhältnismäßig gut erhaltenen Laufgängen und Brustwehren instandgestellt worden.
