Zeitschrift: Nachrichten der Schweizerischen Vereinigung zur Erhaltung der Burgen und Ruinen (Burgenverein)
Herausgeber: Schweizerische Vereinigung zur Erhaltung der Burgen und Ruinen, Burgenverein
Band: 21 (1948)
Heft: 2

Artikel: Ringgenberg am Brienersee
Autor: [s.n.]
DOI: <https://doi.org/10.5169/seals-158750>

Ringgenberg am Brienersee

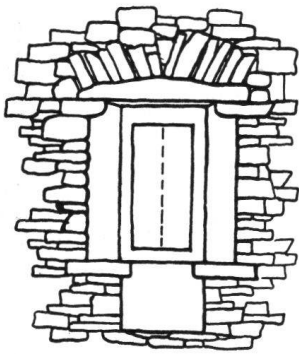
Ringgenberg
Details

EINGANG ZUM ÄUSSEREN BURGHOF.

FENSTER IM WOHNTURM

INNEN-ANSICHT

SCHNITT

GRUNDRISS

Größere Arbeit erfordert die für 1948 geplante Instandstellung des hinteren Wohnturmes mit seinen schönen, mit Sitzbänken versehenen Fenster- nischen. Einzigartige rautenförmig übereinander angeordnete Mauernischen auf 2 Außenseiten des Wohnturmes bedürfen noch ihrer Abklärung. Der über den seeseitigen Wehrgang, vom Palas her und weiter über eine hölzerne Treppe zugängliche Turm enthielt den Rittersaal, darunter zwei Keller- geschosse und darüber ein Wachtgeschoß. Bei der baldigen Anlage eines neuen Friedhofes außerhalb

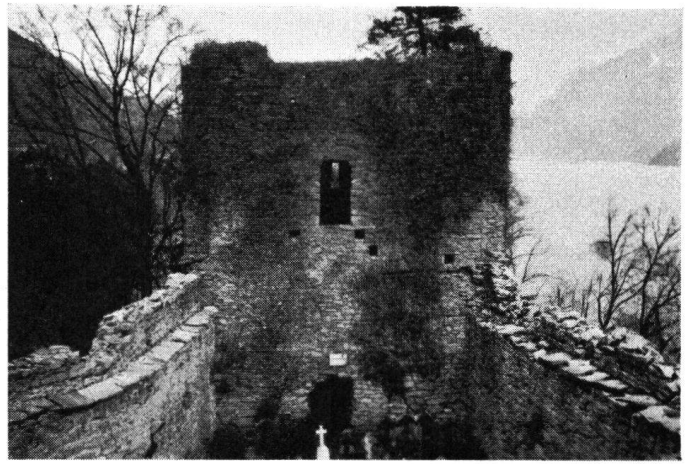
Wohnturm A nach Entfernung des Efeus. Man beachte den bloßgelegten Wehrgang der Ringmauern.

Im vergangenen Jahr sind die beiden, die Friedhofanlage flankierenden Wehrmauern mit den verhältnismäßig gut erhaltenen Laufgängen und Brustwehren instandgestellt worden.
