Zeitschrift:	Nachrichten der Schweizerischen Vereinigung zur Erhaltung der Burgen und Ruinen (Burgenverein)
Herausgeber:	Schweizerische Vereinigung zur Erhaltung der Burgen und Ruinen, Burgenverein
Band:	28 (1955)
Heft:	4-5
Artikel:	Renovation des Castello Grande in Bellinzona
Autor:	Alioth, Max
DOI:	https://doi.org/10.5169/seals-159523

Renovation des Castello Grande in Bellinzona

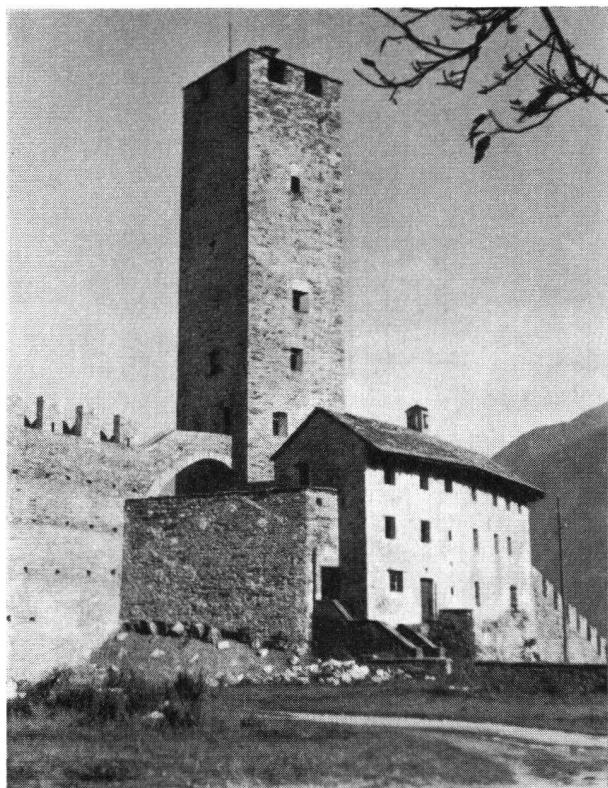
Nach der Renovation

Links die Schildmauer
