**Zeitschrift:** Nachrichten des Schweizerischen Burgenvereins = Revue de l'Association Suisse pour Châteaux et Ruines = Rivista dell'Associazione Svizzera per Castelli e Ruine

**Band:** 32 (1959)

**Artikel:** Ruine Wolfenschiessen, Nidwalden

## Ruine Wolfenschießen, Nidwalden

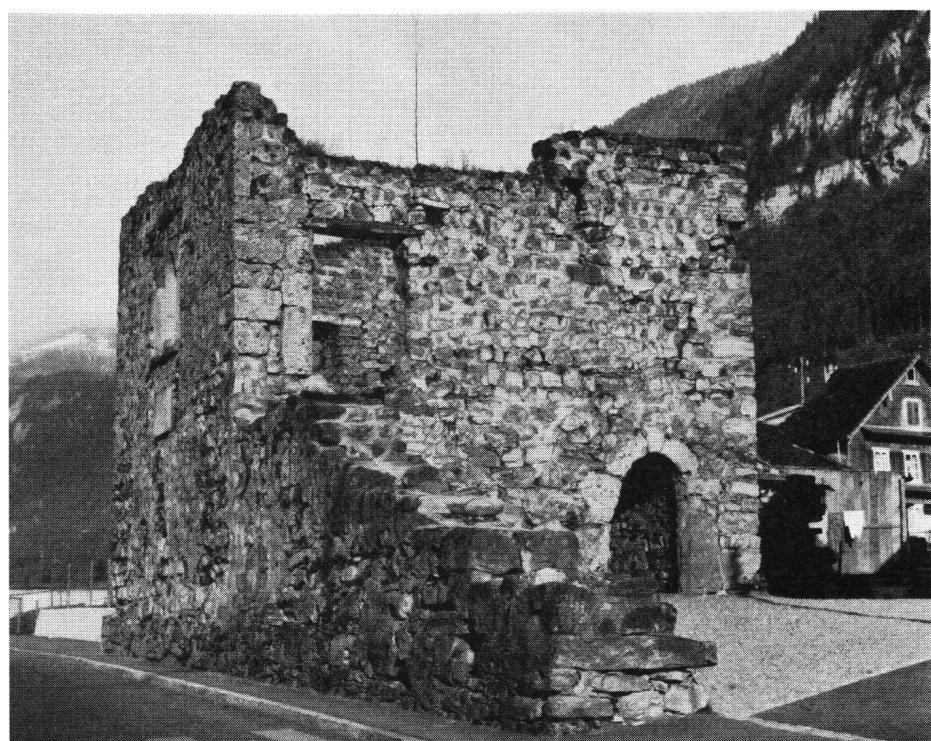
Heute ist der Turm noch zwei Stockwerke hoch erhalten. Die Westseite zeigt ein gekoppeltes gotisches Fensterchen im ersten Stock. Der ehemalige Eingang befindet sich auf der Nordseite und verläuft mit der einen Seite auf der Innenflucht der Ostmauer. Die südlichen Öffnungen auf beiden Etagen sind jüngeren Datums. Von der ehemaligen Umfassungsmauer sind nur noch klägliche Ansätze an der NO- und SW-Ecke erhalten. Der Verputz zeigt noch an wenigen Stellen Spuren eines feinen Fugenstriches.

Ruine Wolfenschießen von SW; 2 Eingänge jüngeren Datums

Die Vorschläge des Schweizerischen Burgenvereins für die Erhaltung der Ruine sehen folgendes vor: Sondierschnitte in und um die Burg zur Klärung der ehemaligen Geländebeschaffenheit; man hofft dabei aber auch die einstige Ausdehnung der Wehranlage feststellen zu können. – Markierung der heute fehlenden Gebäude- und Mauerteile durch Verlegen von Steinplatten. – Abschlagen des falschen Zementverputzes, welcher anläßlich der Restaurierung in diesem Jahrhundert an den Außenseiten des Turmes angeworfen wurde. – Säubern des Turminnern. – Gitterschluß des jüngeren, ebenerdigen Südeingangs. – Aufstocken des Turmes mit gleichzeitigem Markieren der neuen Mauer-

teile, als Hinweis, daß er einst höher gewesen. – Abdecken des Turmes mit einem Zeltdach mit gebrochenen Kanten als Schutzmaßnahme.

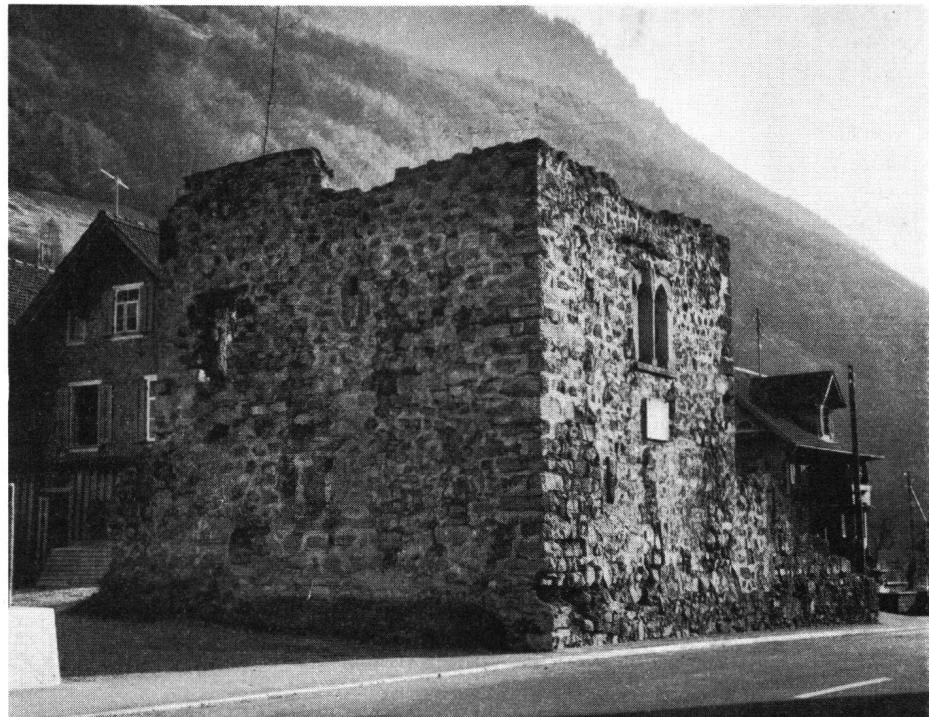
Noch ein Wort zum alten Eingang. Er befindet sich auf der Nordseite, also talauwärts. Vergleiche mit andern mittelalterlichen Wehrbauten zeigen, daß die Eingänge zum Wohnturm oder Bergfried von den Baumeistern immer auf der dem Feind abgewendeten Seite errichtet wurden. In unserem Fall würde dies bedeuten, daß der Gegner talaufwärts zu suchen, die Burg also gegen das Stift Engelberg errichtet worden war, was seinerseits für die Datierung der Anlage einen wesentlichen Anhaltspunkt geben würde. Durrer kommt allerdings zu einer vollkommen anderen Überlegung, denn er erachtet die Burg als engelbergische Wacht gegen Norden und erklärt den alten Eingang ausdrücklich als der Angriffsseite zugewendet<sup>2</sup>. Wissenschaftliche, einwandfreie archäologische Untersuchungen werden die offene Frage klären und werden auch Aufschluß geben über die nördliche «Fundamentmauer», welche über das Turmgeviert hinausragt und älteren Datums als der Turm sein muß.

Ruine Wolfenschiessen von NW; ehemaliger Eingang links und gekoppeltes gotisches Fenster
