Ausgrabungen und Konservierungen

Burgruine Alt-Landenber bei Bauma ZH

Freilegung und Sicherungsarbeiten 1958/59

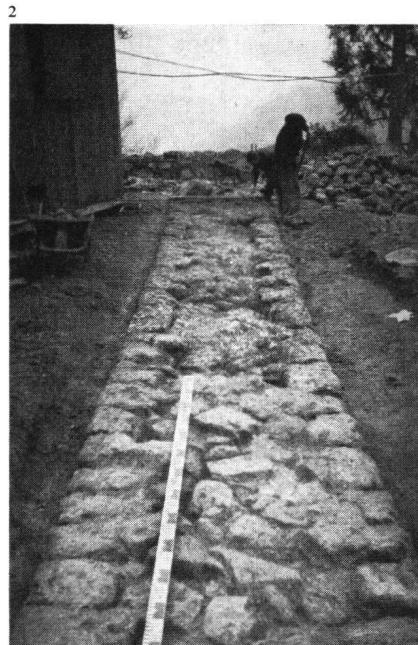
Bild 2 Quermauer zwischen Raum B und C
Außen gehauene Tuffsteine Innen Sandsteinbrocken

Der schmale Raum B muß auf Grund einer Mauerfuge wenig später angebaut worden sein, da auch in der Quermauer, in welcher sich der Sodbrunnen befindet, zwischen der äußeren Tuffsteinschicht überall Reste von angebrannten Sandsteinen sich vorfinden.

Der wohl nur für Wehrzwecke erstellte Raum muß bereits vor dem Zerfall der Burg abgebrochen worden sein, da sich hier keine Schuttreste zeigten und die Humusdecke direkt auf dem Burgboden aufliegt. Von allen drei 1,5 bis 1,9 Meter starken Quermauern ist die in den Mergelboden eingelassene erste Mauerschicht noch größtenteils erhalten (Bild 2). Ungewiß ist ebenfalls das Alter der äußeren, 1 Meter starken Mauer von Raum A und der Toranlage. Zeitlich muß diese, trotz den Mauerfugen und Raum B, mit dem Wohngebäude erstellt worden sein, da nicht angenommen werden kann, daß der westliche Teil des Burggeländes ohne Mauerwerk war. Die innere, nur 50 cm starke Mauer muß später als Verstärkung der erstgenannten errichtet worden sein.

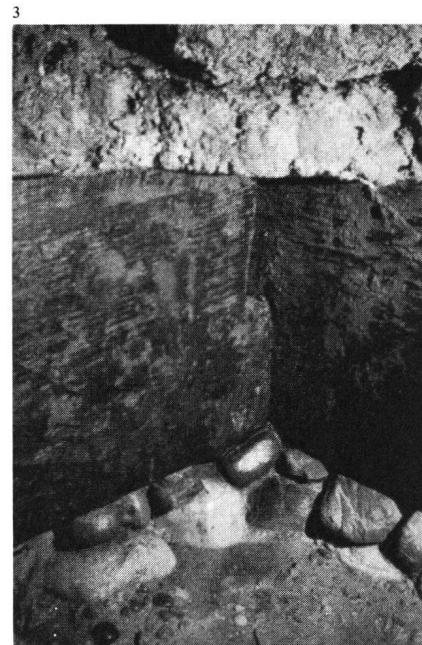
Bild 3 Quellfassung im Sodbrunnen aus Eichenbohlen, auf Steinbollen aufliegend, darüber Trockenmauerwerk aus Tuffstein

Reichhaltigkeit auf Burgplätzen zur Verfügung stehen, war der mit Schutt aufgefüllte runde Schacht in wenigen Tagen bis auf die Wasserrfassung in 13 Meter Tiefe ausgehoben. Sein Durchmesser beträgt 105 cm; der Brunnen ist mit einer Trockenmauer aus gehauenen Tuffsteinen sauber ausgemantelt. Die Mauer steht mit ihrem vollen Gewicht auf einer quadratischen Brunnenfassung aus 11 cm dicken Eichenbohlen (Bild 3), die etwa 50 cm hoch und in den Ecken zur besseren Versteifung überplattet sind. Diese Bohlen stehen auf kopf-

großen Bollensteinen, zwischen welchen das Wasser noch heute ständig hereinrieselt. Das in jedem Brett befindliche Loch von 5×10 cm Größe muß mehr für die Montage der schweren Bretter erstellt worden sein, denn das Wasser konnte auch über der Fassung durch die offenen Mauerfugen eindringen. Bei der letzten Messung (Mitte Januar 1959) betrug der Wasserstand 1,7 Meter. Die einzigartige Lage des Sodbrunnens in der Quermauer muß zusammen mit der nördlich davon gelegenen Filteranlage für das Regenwasser ⑤ und dessen Einführung in den Schacht noch näher abgeklärt werden. Im Schacht selbst wurden neben der leider nur in Bruchstücken aufgefundenen, grün glasierten gotischen Ofenkachel (Bild 4), Reste gedrechselter Holzschalen und eine schwere 22 cm lange Lanzen spitze ans Tageslicht gebracht. Interessant ist ein ebenfalls dort gefundener 36 cm langer Holzdübel, in welchen das geschmiedete Eisenbeschläge für den Wasser aufzug eingelassen und mit Nägeln befestigt war. Ein im Brunnenrand befindlicher gerader Steinfalz zeigt an, daß der Schacht auf Bodenhöhe mit einem Brett abgedeckt werden konnte und die Mauernische nach oben rechteckig ausgeführt und gegen den Raum B offen war.

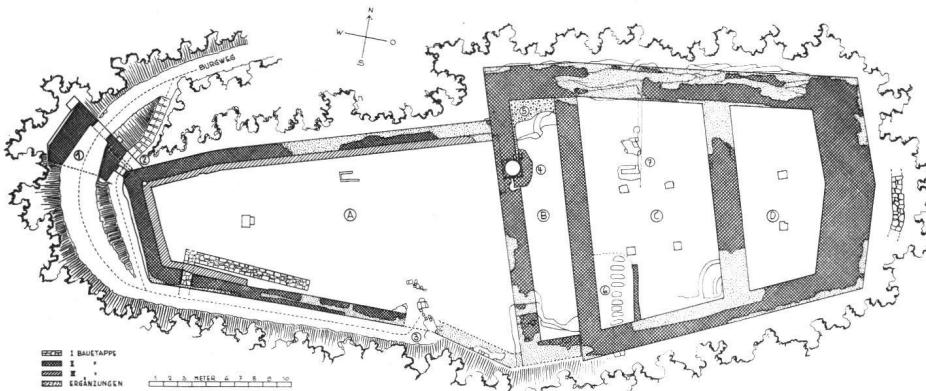
Burgruine Alt-Landenberg
Grundriß
 ① äußeres Burgtor
 ② Nebenpforte ③ inneres
 Burgtor ④ Sodbrunnen
 ⑤ Filteranlage ⑥ Treppenstufen
 im Mergelboden
 ⑦ Mauerreste der 1. Bau-
 etappe

Die freigelegte Burganlage, mit einer Länge von 59 Metern und einer größten Breite von 22 Metern, folgt nur auf der westlichen Hälfte dem Plateaurand, während im östlichen Teil zur Platzgewinnung die Längsmauern in den Abhang hinaus fundiert worden sind. Dieser Teil, der auch die eigentlichen Wohngebäude aufnahm, besaß keinen besonders markierten Bergfried, sondern bildete mit dem starken Mauerwerk ein wehrhaftes Wohngebäude, wie dies zum Beispiel bei der Hasenburg bei Willisau, Kanton Luzern, anlässlich der Ausgrabung von 1958 ebenfalls festgestellt werden konnte.

Interessant ist die einzigartige Form der Toranlage, die sich von der Burg weg nach außen erweitert und tief in den Abhang hinunterreicht. Wie beim Schloß Rapperswil besteht sie aus dem Haupttor ① mit

einem anschließenden 3 Meter langen Gewölbegang und einer schmalen Nebenpforte. In Anpassung an das Gelände liegt dieses 2,6 Meter höher als das Haupttor, und die Türeinfassung steht merkwürdigerweise in der Mitte der hier 2,5 Meter dicken Mauer. Bei dieser Pforte ist mit der Türschwelle noch der Gewändestein mit der Aussparung für die Türangel erhalten geblieben. Das Haupttor konnte mit einem 2,4 Meter langen

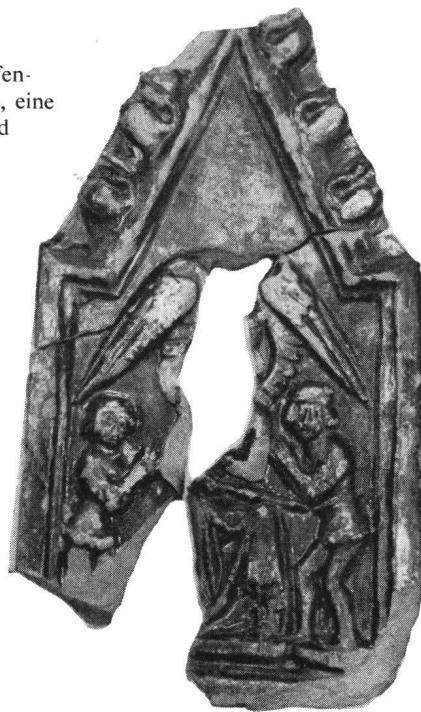
Bild 4 Gotische Ofenkachel, grün glasiert, eine Anbetung darstellend

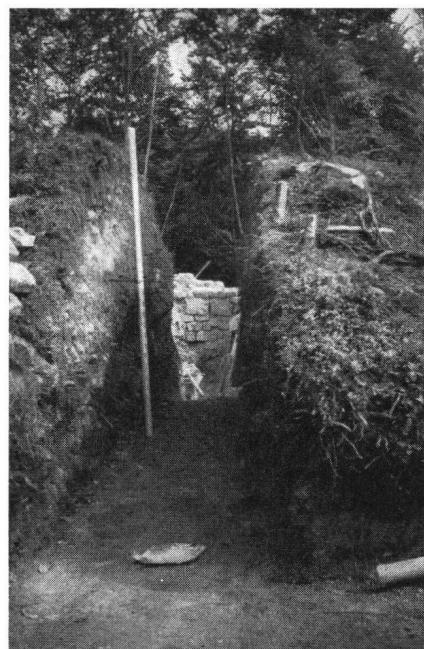
Bild 7 Schnitt durch den Schutthügel von Raum C nach Raum D mit Wehrmauer

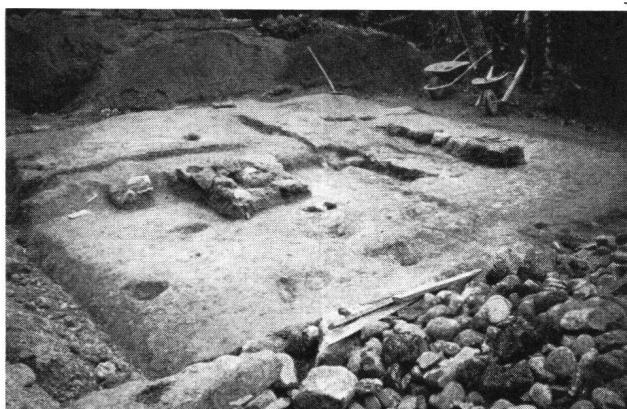
Bild 5 Raum C, abgedeckter Mergelboden mit Mauerresten und Bodenvertiefungen der 1. Bauetappe

Über die vielen Kleinfunde, speziell die Ofenkacheln und interessanten Bodenvertiefungen im Raum C (Bild 5) soll später eingehender berichtet werden.

Ruine Kropfenstein bei Waltensburg (Kanton Graubünden) in viel größeren Resten feststellen. Im Raum C war die Decke mit Holzpfosten auf 4 in den Mergelboden eingelassenen Sockelsteinen abgestützt. Hier muß der Boden des ersten Obergeschosses aus gebrochenen Ziegelplatten, auf Bretterböden in Pflaster gelegt, bestanden haben. Dieses gut verwendbare Baumaterial ist wohl beim Zerfall der Burg bis auf die wenigen Reste entfernt worden.

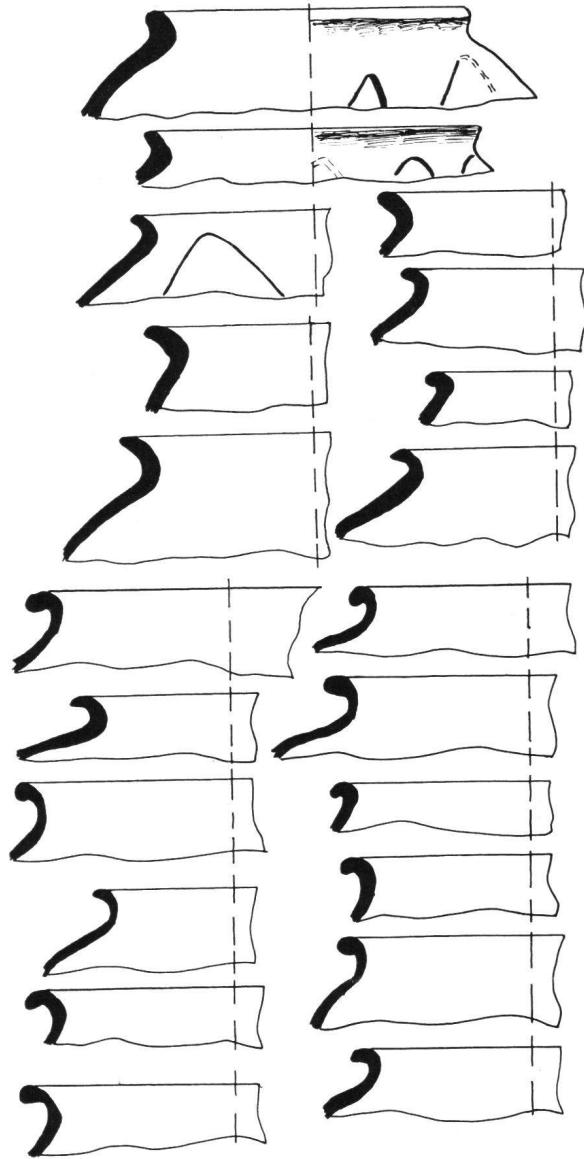
Oben: Topffragmente 11. bis frühes 14. Jahrhundert, unglasiert
Unten rechts: Schalen 13. / 14. Jahrhundert, unglasiert

Die frühesten gehobenen Töpfe besaßen keinen richtigen Hals. Unterhalb des Randes war das Gefäß lediglich stark eingeschnürt, und der kurze, dickwandige Rand stieg schräg nach außen auf. Die Leibung besaß kugelige Form. Als Ziermotiv herrschte die unregelmäßige, mit einem Stab eingeritzte, ziemlich niedrige Wellenlinie vor. Die Farbe des Tones war allgemein dunkelbraun bis stahlgrau.

Das 12. Jahrhundert brachte bereits einen niederen Hals, wobei sich der Rand leicht nach außen abwärts umbog. Auch die Leibung begann ihre Form langsam zu ändern, indem die kugelige Gestalt einer etwas langgezogenen Platz machte. Das Wellenmotiv blieb, wurde aber eleganter und der Leibung entsprechend höher.

Gebrauchskeramik aus dem 13. Jahrhundert ist uns seit Jahren von mehreren Fundorten in größerer Zahl bekannt, und die Grabung auf Alt-Regensberg bestätigte hier lediglich Bekanntes. Die Hälse wurden stärker ausgebildet, die Ränder erhielten eine klare Rundung nach unten. In der zweiten Hälfte des Jahrhunderts erschienen die ersten Anklänge an gotische Formen. Die Gefäßränder wurden an der Oberkante scharf geknickt und dann vom Hals nach außen abwärts gezogen; das ergab die Lippenform, welche sich während der ganzen Gotik in Variationen erhielt.

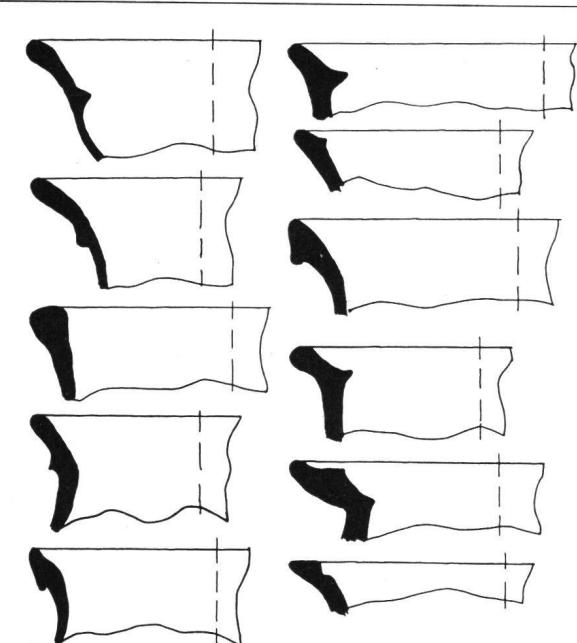
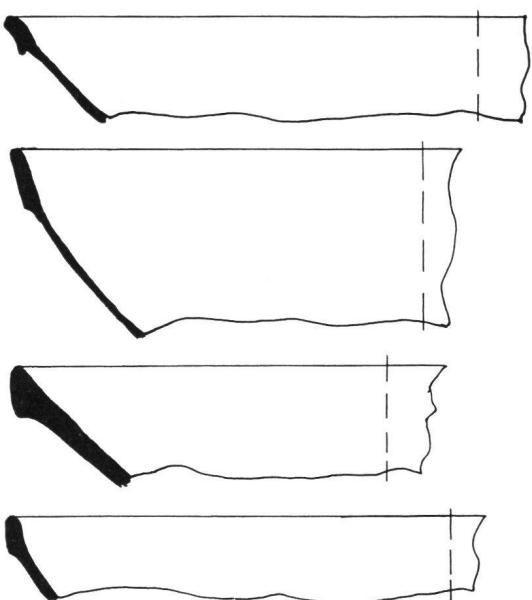
Unten links: Topffragmente 14. / 15. Jahrhundert, glasiert
