Zeitschrift: Nachrichten des Schweizerischen Burgenvereins = Revue de l'Association Suisse pour Châteaux et Ruines = Rivista dell'Associazione Svizzera per Castelli e Ruine

Artikel: Burgenforschungskurs auf Gräpplang SG

Burgenforschungskurs auf Gräpplang SG

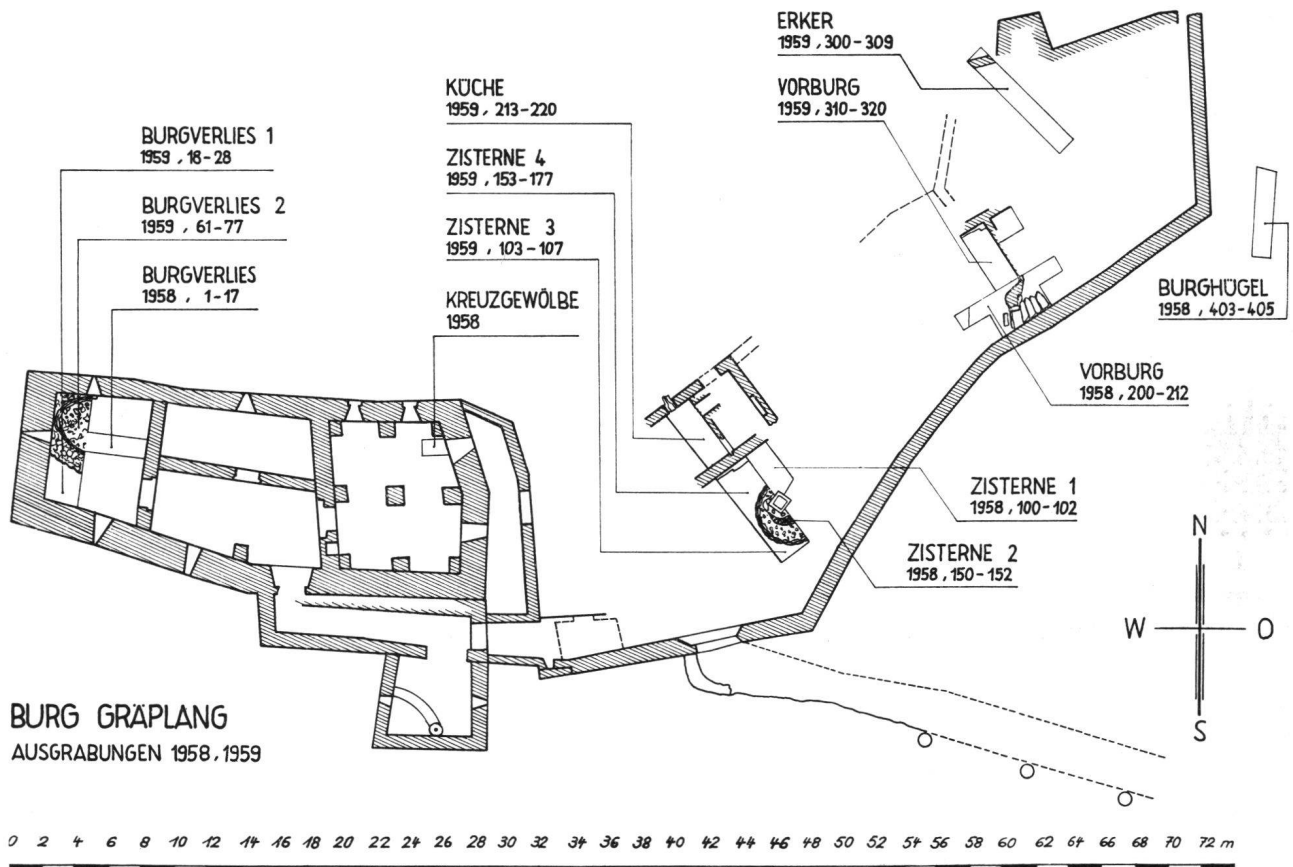
NB. Die Nummern hinter den Gebäudebezeichnungen beziehen sich auf die einzelnen Arbeitsequipen

Obwohl der Kurs nur eine Woche dauerte, wurden doch recht erfreuliche Resultate erzielt. Einiges Mauerwerk war bereits vor der Grabung noch vorhanden. Auf Grund dieser erhaltenen Bauelemente wurden die Sondierfelder und -schnitte gelegt. Über den Grundriß der Anlage schreibt Frau Knoll in ihrem ersten Bericht folgendes: «Auf dem Rücken des Hügels steht die Burgruine. Ihre äußersten Mauern sind 78 m weit voneinander entfernt. Auf der Westseite gegen den Paß erhebt sich das riesige Hauptgebäude; es mißt in der Längsrichtung des Grates 29 m, in der Querrichtung 12 m. Seine Mauern, welche dem Rand des Felsens folgend ein gebrochenes Viereck bilden, erreichen an der Basis eine Stärke von etwa 2 m. Im Innern dieses Hauses trennen 3 Mauerzüge einzelne Räume voneinander. Südlich anschließend an den Palast standen einige Vorbauten, worunter ein etwa 6×6 m messender viereckiger Raum. Durch ein Tor gelangt man aus diesen Gebäuden hinaus in eine offenere östliche Partie. Dem Hauptgebäude gegen Osten vorgelagert liegt eine Art Terrasse, dann folgt der heute teilweise aufgefüllte etwa 5 m breite Burggraben.

Der Rest der Burganlage ist dem Gelände angepaßt. Zwar wurde der schmale Felsgrat durch Stützmauern einigermaßen verbreitert und an den Rändern ausgeglichen; doch schwankt die Breite, welche die Umfassungsmauern östlich des Hauptgebäudes auf etwa 50 m Länge naturgemäß einschließen konnten, von 11 bis 17 m. Von den Bauten fallen besonders die etwa 1 m starke südliche und westliche Umfassungsmauer auf, durch welche im südöstlichen Teil das Eingangstor führt. An ihrer südwestlichen Ecke steht eine als Schildmauer bezeichnete höhere Mauerpartie. Auf der Nordseite befinden sich am oberen Rand der senkrechten Felswand Stützmauern, teilweise auf Gewölben konstruiert. Diese Mauern folgen dem Rand des Abgrundes. Sie sind durch Absturz, teilweises Abrutschen und durch das üppige Wurzelwerk der Waldbäume verschoben und zerrüttet und können in ihrem genauen Verlauf und in ihrer Stärke nicht mehr überall verfolgt werden. Die nördlichen Mauerpartien hängen mit der südlichen und westlichen Umfassungsmauer nirgends zusammen und sind an der nordwestlichen Ecke sogar deutlich von ihr getrennt. Im Raume zwischen den Stützmauern über der Felswand und der südlichen Umfassungsmauer müssen verschiedene Gebäude gestanden sein. Vom Hauptgebäude sind heute noch größtenteils die Mauern bis unter das frü-
