Zeitschrift: Nachrichten des Schweizerischen Burgenvereins = Revue de l'Association Suisse pour Châteaux et Ruines = Rivista dell'Associazione Svizzera per Castelli e Ruine

Artikel: Ausgrabungen auf der Insel Schwanau SZ

Ausgrabungen auf der Insel Schwanau sz

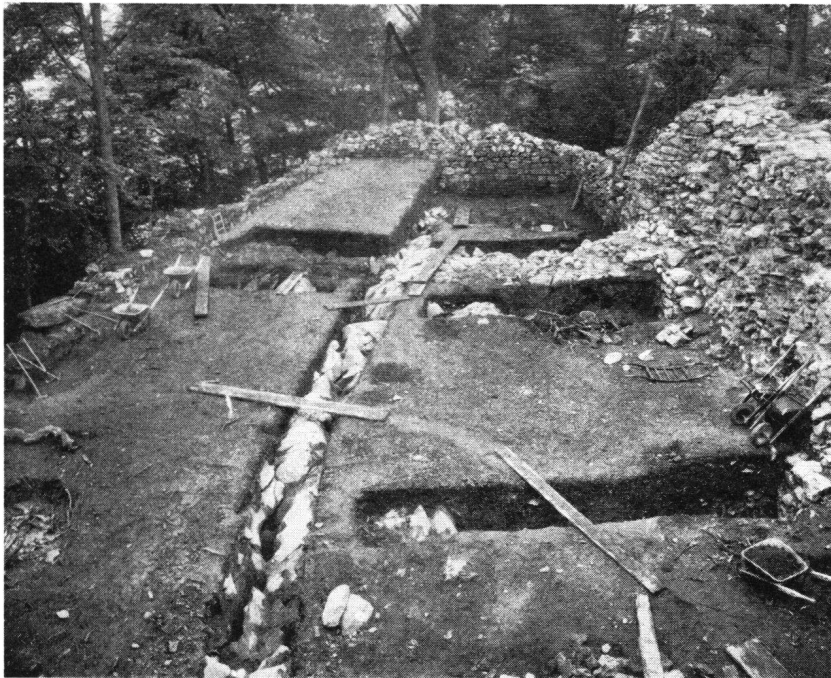
Burghof mit Sondierschnitten

erkennen, daß die Anlage wohl kaum vor der Mitte des 13. Jahrhunderts entstanden sein kann, die Burg also lediglich zwei Generationen als Wohnsitz gedient hat. Es ist auch nur eine einzige Bauetappe festzustellen. Sondierschnitte bei der heutigen Kapelle ergaben, daß auf dem Felsporn zwischen dem Bergfried und dem heutigen Landesteg keinerlei Befestigungen aufgeführt worden sind. Auch die einige Meter breite, der ganzen Länge der südlichen Ringmauer außen folgende Rampe, konnte als jüngere Zutat abgeklärt werden.— Ebenso war die südlich liegende kleine Insel nie befestigt, obwohl in späteren Dokumenten von der «kleinen Burg» die Rede ist.
