Zeitschrift: Nachrichten des Schweizerischen Burgenvereins = Revue de l'Association Suisse pour Châteaux et Ruines = Rivista dell'Associazione Svizzera per Castelli e Ruine

Artikel: Froburg SO

Froburg so

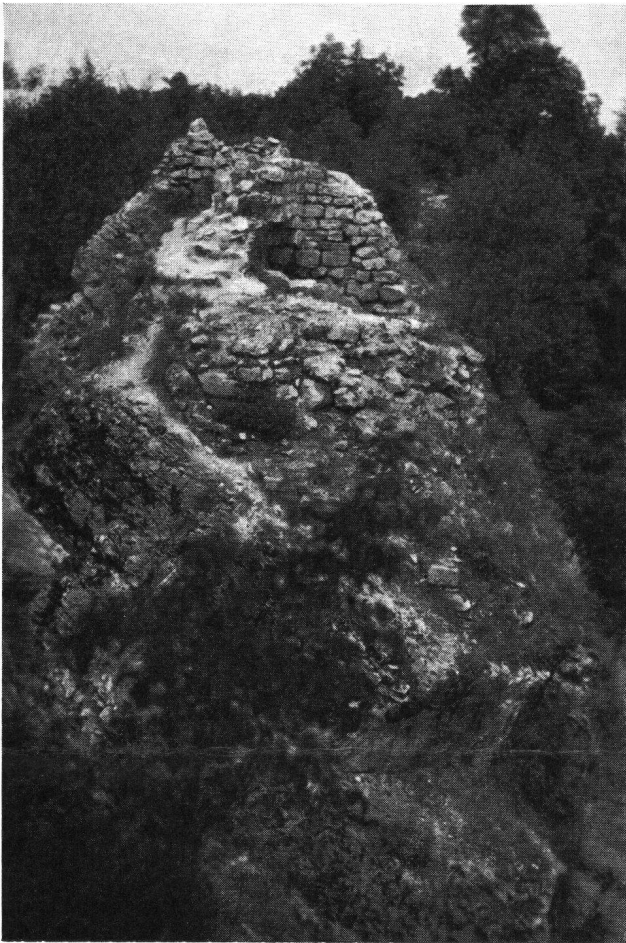
Froburg, Reste der Torbefestigung
Von diesem Mauerwerk sind heute nur noch wenige Spuren übrig

Der Stammsitz der Grafen von Froburg, gelegen auf einem großen Felsplateau beim Erlimoos nördlich von Olten, befindet sich gegenwärtig in einem trostlosen Zustand. Die reich gegliederte, ausgedehnte Burganlage zerfiel vermutlich 1356 im großen Erdbeben von Basel und wurde nicht wieder aufgebaut. Walther Merz, der Altmeister der Burgenforschung in der Nordwestschweiz, führte bereits zu Beginn unseres Jahrhunderts einige Sondiergrabungen auf der Froburg durch. Diesbezügliche Pläne von 1907 befinden sich im Archiv für historische Kunstdenkmäler im Schweizerischen Landesmuseum. Leider geriet die damals so vielversprechend begonnene Erforschung der wichtigen Feste auf Abwege, indem kurz vor Beginn des Zweiten Weltkrieges ein Arbeitslosendetachment zur vollständigen Freilegung der Trümmer herangezogen wurde. Dieser Grabung fehlte eine wissenschaftlich einwandfreie Leitung, und außerdem mußten wegen des Ausbruchs des Krieges die Arbeiten vorzeitig eingestellt werden. Die bereits abgedeckten

Mauerzüge wurden bis heute nicht konserviert und befinden sich deshalb in einem sehr schlechten Zustand. Durch die planlose Graberei sind verschiedene prähistorische und mittelalterliche Kulturschichten angeschnitten worden, wodurch viele Laiengräber und private Sammler angelockt werden.
