Artikel: Löwenburg BE : Ausgrabungen 1963

Löwenburg BE *Ausgrabungen 1963*

**RUINE LÖWENBURG GDE. PLEIGNE KT. BERN
NACH DEN AUSGRABUNGEN IM SOMMER 1963**

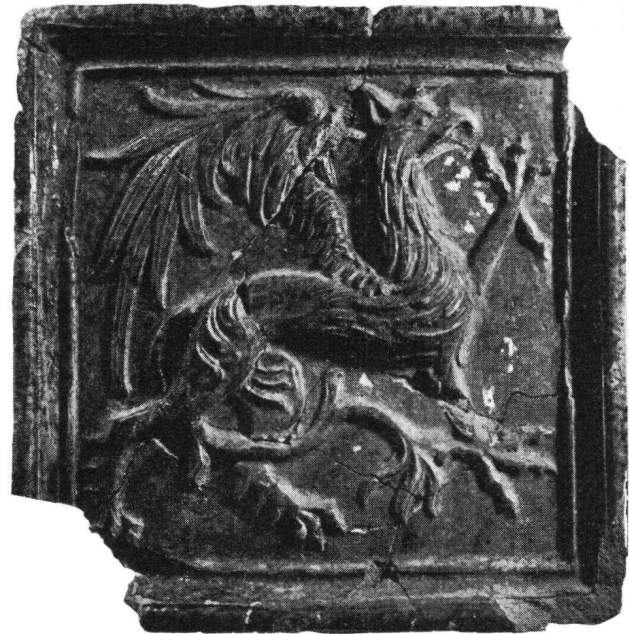
Ofenkachel mit Greif um 1400.

15. Jahrhunderts. Von diesen konnten verschiedene Exemplare ganz zusammengesetzt werden. In Reliefdarstellung finden wir verschiedene Darstellungen; abgesehen von den sehr bekannten Rosetten und den rein geometrischen Ornamenten kommen Darstellungen der Krönung Mariae und des Basler Wappens, Abbildungen von Greifen, Löwen und anderen Tieren, von fastnächtlich verummten Musikanten und von Szenen aus dem ritterlichen Leben vor. Als Herstellungsort konnte bei einem großen Teil dieser Kacheln die Stadt Basel ermittelt werden.

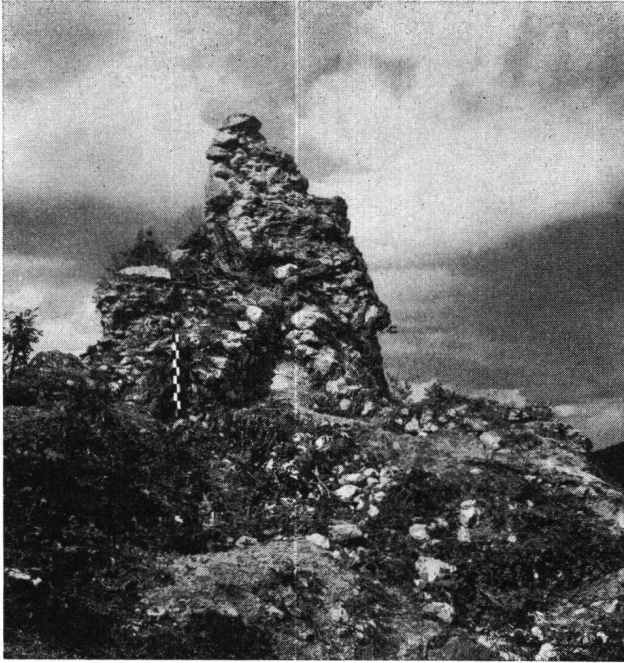
Burginneres (M), Blick gegen NE, vor der Grabung.

Wenn man sich über die geleistete Arbeit ein Bild machen will, vergleicht man am ehesten anhand der beiden Pläne oder vom Burginneren, wie die Ruine vor und nach den Ausgrabungen ausgesehen hat. Was war denn vor den Grabungen von der Burg überhaupt noch sichtbar? Auf dem unregelmäßigen Felskopf erhoben sich ansehnliche Reste eines turmartigen Gebäudes mit unregelmäßigem Grundriß. Von diesem Bau konnte mit Sicherheit angenommen werden, daß er in mehreren Etappen errichtet worden war. Der Zugang konnte auf der Nordseite des Burghügels gerade noch erahnt werden. Der mächtige, westlich vorgelagerte Hals-

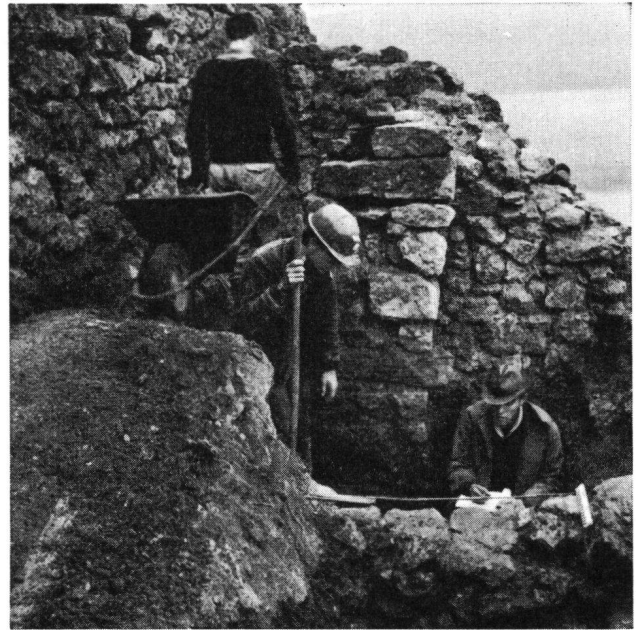
Ausgrabung des Zwingers Z1.

mes herum. Letzterer konnte auf der Ostseite in einem oberen Stockwerk betreten werden (Z1). Dieser erste steinerne Wohnturm genügte bald nach seiner Errichtung den Ansprüchen der Bewohner nicht mehr, und die ganze Burganlage wurde einem durchgreifenden Umbau unterzogen. Der Zugang erfuhr eine beträchtliche Erweiterung, denn es wurde ein langer Zwinger gebaut; dieser begann bei einer Toranlage auf der Innenseite des Halsgrabens (G 10), führte um die Nordpartie des Burgfelsens herum und endigte auf der Ostseite, wo eine auf schmalen Pfeilern aufruhende kühne Brückenkonstruktion jeden feindlichen Eindringling aufhielt. Zu der erwähnten Toranlage am Anfang des Zwingers gelangte man über eine hölzerne Grabenbrücke.

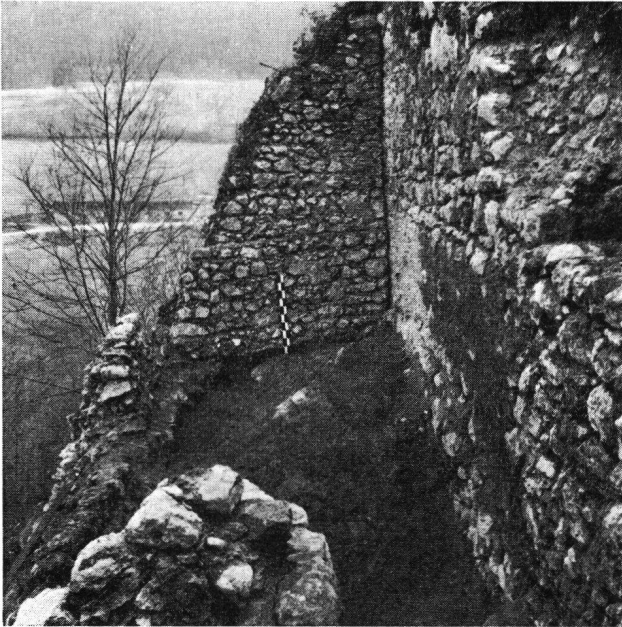
Zwinger Z1, Blick gegen S.

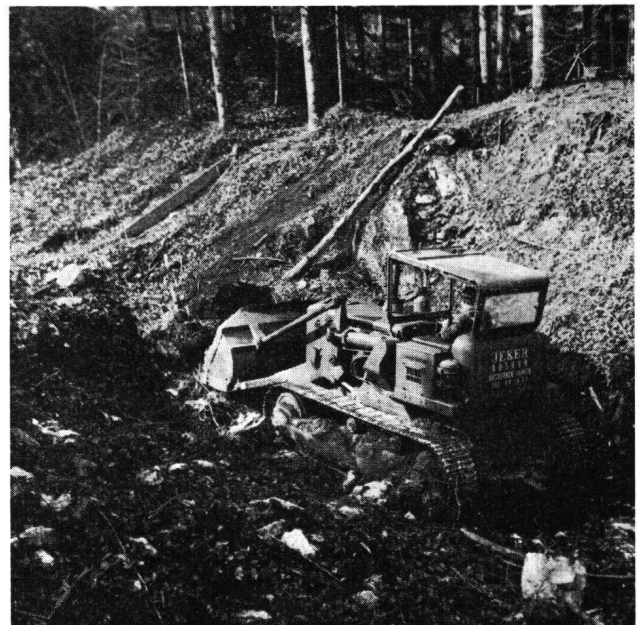
Aushub des Schuttes im Halsgraben mittels eines Traxes.

Nach der Entfernung des Baumwuchses konnten die eigentlichen Ausgrabungsarbeiten einsetzen. Sondierungen hatten in früheren Jahren ergeben, daß in verschiedenen Teilen der Burgruine der Mauerstutt mehrere Meter hoch lag. Diesem gewaltigen Trümmermaterial, das zu einem ansehnlichen Teil aus enormen Blöcken bestand, rückte man mit allen anwendbaren technischen Mitteln zu Leibe. Der Schutt im Halsgraben konnte mittels eines Traxes entfernt werden. Große Felsblöcke und Wurzelstöcke wurden gesprengt. Große Werkzeuge wie Brecheisen, Äxte, verschiedene Arten von Winden, Keile, Schlegel und Waldsägen standen in reichlichem Maße zur Verfügung. Der enorme Aushub – er betrug rund dreitausend Kubikmeter – wurde aus dem Burginnern den südlichen Steilhang hinunterbefördert, aus dem Halsgraben mittels eines Kleinkranes in das Vorgelände transportiert und an abseitiger Lage deponiert, so daß die ursprüngliche Topographie des Geländes nirgends durch nachträglich aufgehäufte Schuttmassen verfälscht wurde.

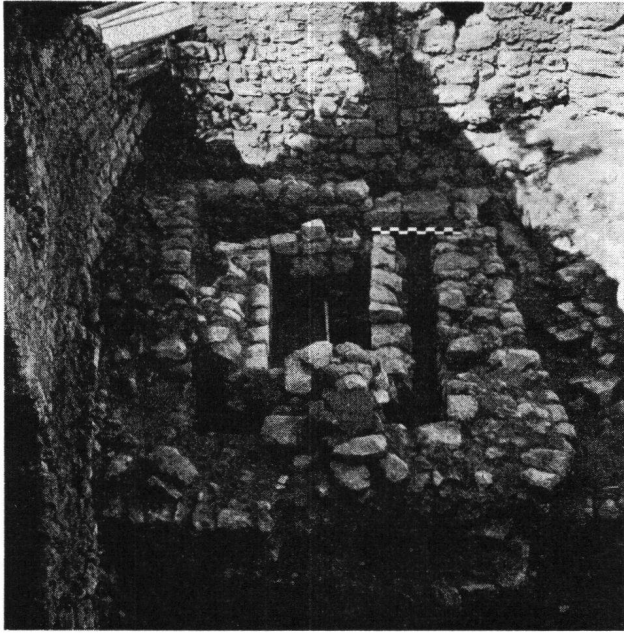
Zisterne, Ansicht von Osten.

Der eigentliche Wasserbehälter bestand aus einem rechteckigen Schacht von knapp 3 m Länge, 1 m Breite und 4 m Tiefe, konnte also 12 m³ Wasser fassen. Der Schacht war aus ausgezeichnetem Quadermauerwerk gefügt; als Bindemittel diente ein besonderer rötlicher Mörtel. Den oberen Abschluß bildete ein flaches Tonnengewölbe, von welchem noch schwache Ansatzspuren gefunden werden konnten. Das Quadermauerwerk des Schachtes war auf der Außenseite, und wahrscheinlich auch auf der Unterseite, mit einer 40 cm mächtigen Schicht blaugrünen gestampften Lettens eingepackt, welcher den Wasserbehälter völlig dicht abschloß und ein Versickern des kostbaren Nasses verhinderte. Diese Lettendichtung war von einer Bruchsteinmauer unterschiedlicher Mächtigkeit umgeben.

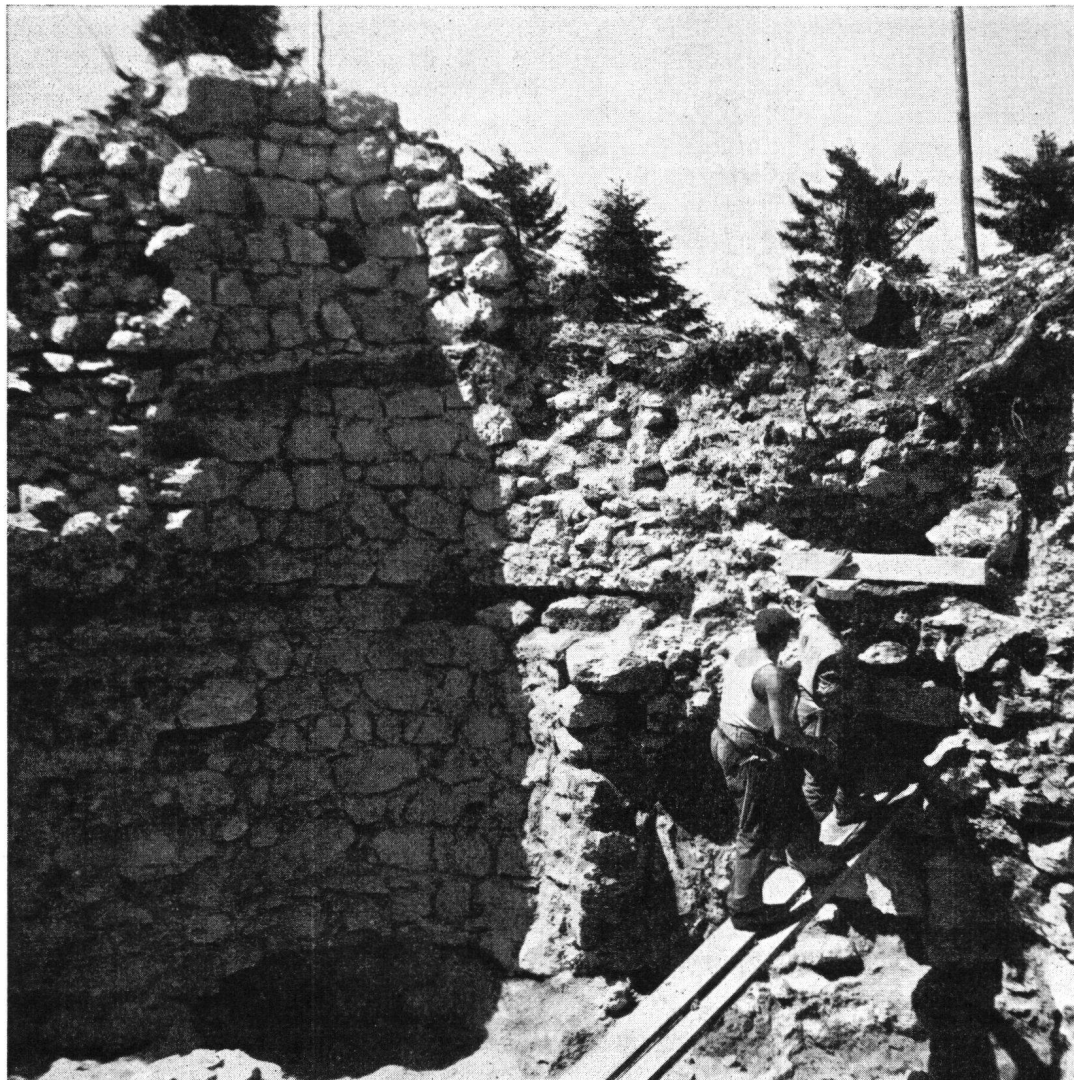
Blick in das Innere des Wohnturmes von Osten.
