Zeitschrift:	Nachrichten des Schweizerischen Burgenvereins = Revue de l'Association Suisse pour Châteaux et Ruines = Rivista dell'Associazione Svizzera per Castelli e Ruine
Herausgeber:	Schweizerischer Burgenverein
Band:	36 (1963)
Heft:	6
Artikel:	Löwenburg BE : Ausgrabungen 1963
Autor:	W.M.
DOI:	https://doi.org/10.5169/seals-160407

Löwenburg BE Ausgrabungen 1963

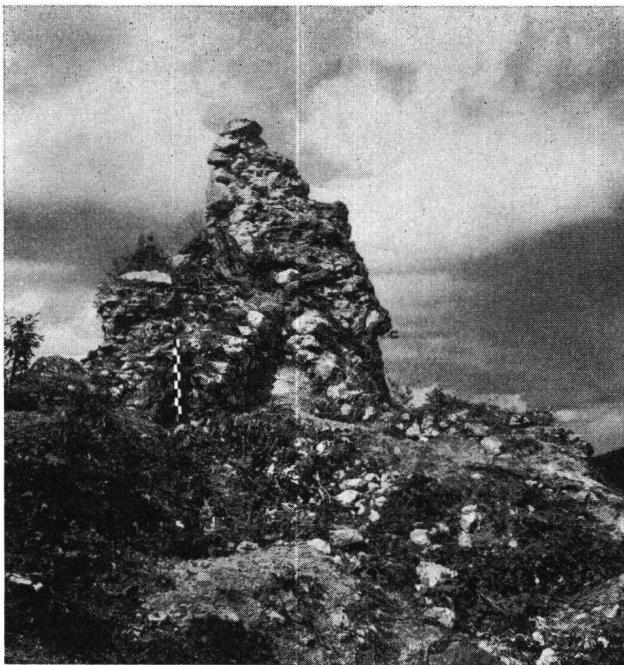
Burginneres (M), Blick gegen NE, vor der Grabung.

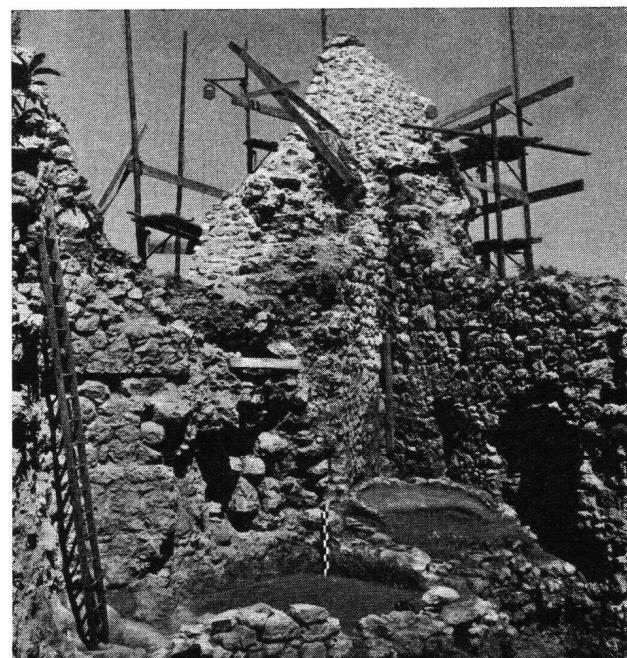
Burginneres (M), Blick gegen NE, nach der Grabung, mit Baugerüst.

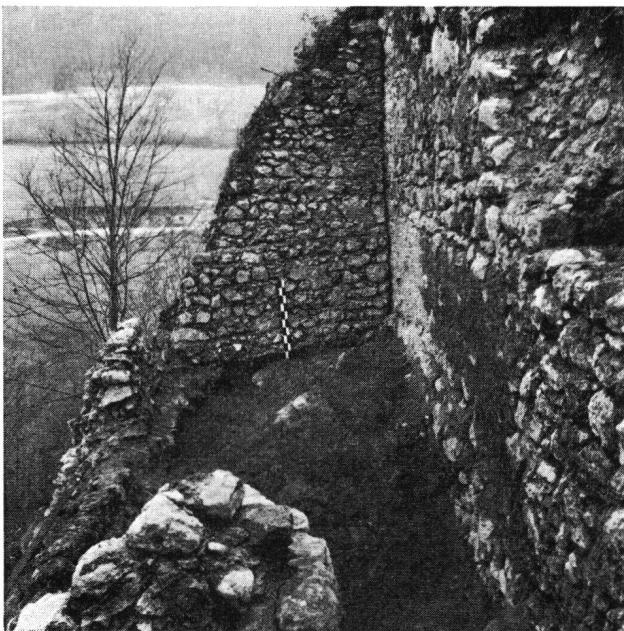
Zwinger Z1, Blick gegen S.

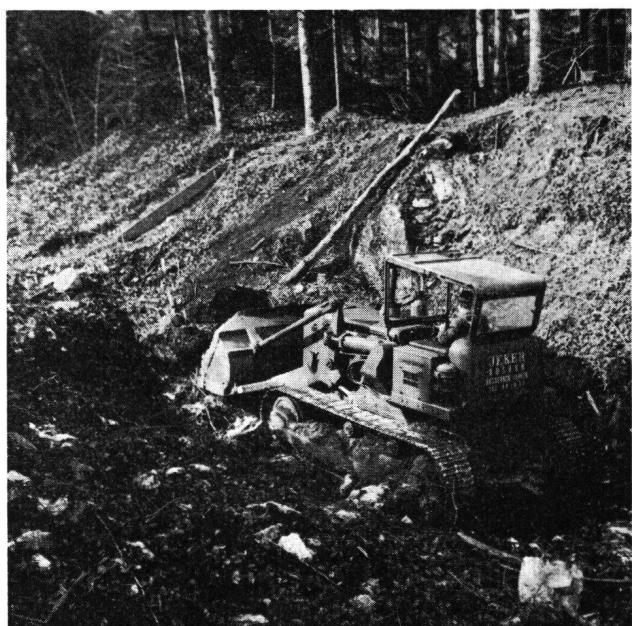
Aushub des Schuttes im Halsgraben mittels eines Traxes.

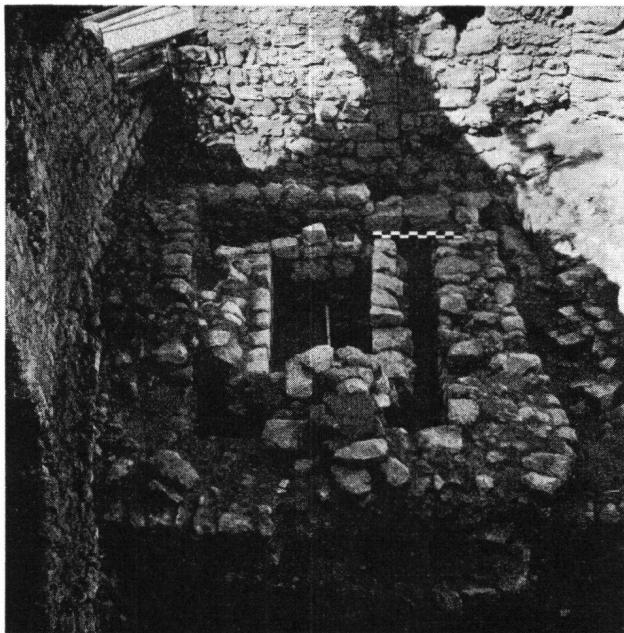
Zisterne, Ansicht von Osten.

Der eigentliche Wasserbehälter bestand aus einem rechteckigen Schacht von knapp 3 m Länge, 1 m Breite und 4 m Tiefe, konnte also 12 m³ Wasser fassen. Der Schacht war aus ausgezeichnetem Quadermauerwerk gefügt; als Bindemittel diente ein besonderer rötlicher Mörtel. Den oberen Abschluß bildete ein flaches Tonnengewölbe, von welchem noch schwache Ansatzspuren gefunden werden konnten. Das Quadermauerwerk des Schachtes war auf der Außenseite, und wahrscheinlich auch auf der Unterseite, mit einer 40 cm mächtigen Schicht blaugrünen gestampften Lettens eingepackt, welcher den Wasserbehälter völlig dicht abschloß und ein Versickern des kostbaren Nasses verhinderte. Diese Lettendichtung war von einer Bruchsteinmauer unterschiedlicher Mächtigkeit umgeben.

In der Zisterne lagerte sich vorwiegend Mauerschutt. Eine sorgfältige Untersuchung der unteren Schichten förderte nebst einigen unbedeutenden Keramikfragmenten die Teile eines prächtigen Kupferkessels mit Eisenbügel zutage, der vermutlich zum Wasserschöpfen dient hat. Die Knochen eines Raubtieres, die in den oberen Schichten der Zisterne gefunden worden sind, stammen wohl von einem Tier, das nach dem Untergang der Burg in die Öffnung gefallen ist und sich nicht mehr befreien konnte. Die Konstruktion der Löwenburger Zisterne stellt, mindestens in unserer Gegend, eine große Seltenheit dar, und es ist nicht ausgeschlos-

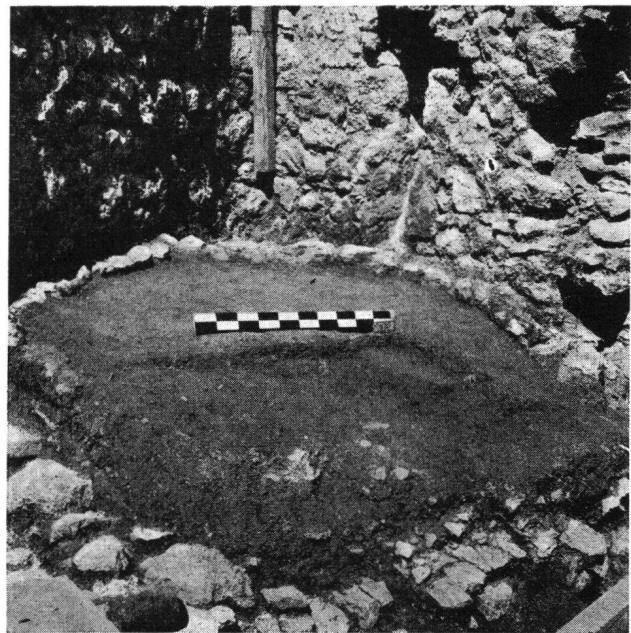
Backofen von S, man beachte unter dem rechten Ende der Meßlatte die Reste des älteren Ofens.

Die einschneidendsten baulichen Veränderungen aber erfuhr der Wohnturm selbst, vor allem in der Westpartie. Ein großes Mauerstück wurde niedergelegt, und in der Bresche errichtete man aus gewaltigen Malmkalkblöcken in lagerhaftem Verband einen runden Bergfried von über drei Metern Mauerstärke. Die dadurch zerstörte Westfassade des Wohnturms wurde um rund 12 m nach Osten zurückversetzt, indem man eine 2 m mächtige Quermauer errichtete. Dadurch gewann man im westlichen Teil des ursprünglichen Wohnturms einen ungefähr dreieckigen Hof (M). In dessen SW-Ecke erbaute man eine Zisterne von vorläufig unbekannter Bauart. Diese wurde durch das Regenwasser der Dächer des Bergfriedes und vor allem des großen Wohntraktes W gespiesen. In dem spitzen Winkel der NE-Ecke erbaute man auf einem massiven Trockenmauerfundament einen großen Backofen von ovaler Form. Dies ist nunmehr der vierte mittelalterliche Backofen in der Schweiz, der bei einer Burgengrabung zutage gefördert worden ist. Auch er besteht, wie seine Artgenossen von Grenchen (SO), Englisberg (FR) und Nieder-Realta (GR) aus rotem Lehm und Steinen. Beim Löwenburger Ofen ist jedoch besonders erwähnenswert, daß er einmal zerstört worden ist, worauf man auf den Trümmern des ersten einen zweiten Ofen baute, dessen Bodenfläche rund zehn Zentimeter höher als diejenige des alten lag. Als Rauchabzug diente vermutlich eine unmittelbar über dem Backofen gelegene Scharte, die beim Einbau der späteren Westfassade des Wohnbaues halb zugemauert worden war und deshalb ihre ursprüngliche Funktion ohnehin nicht mehr erfüllen konnte. Der Löwenburger Backofen dürfte noch im 13. Jahrhundert erbaut worden sein.

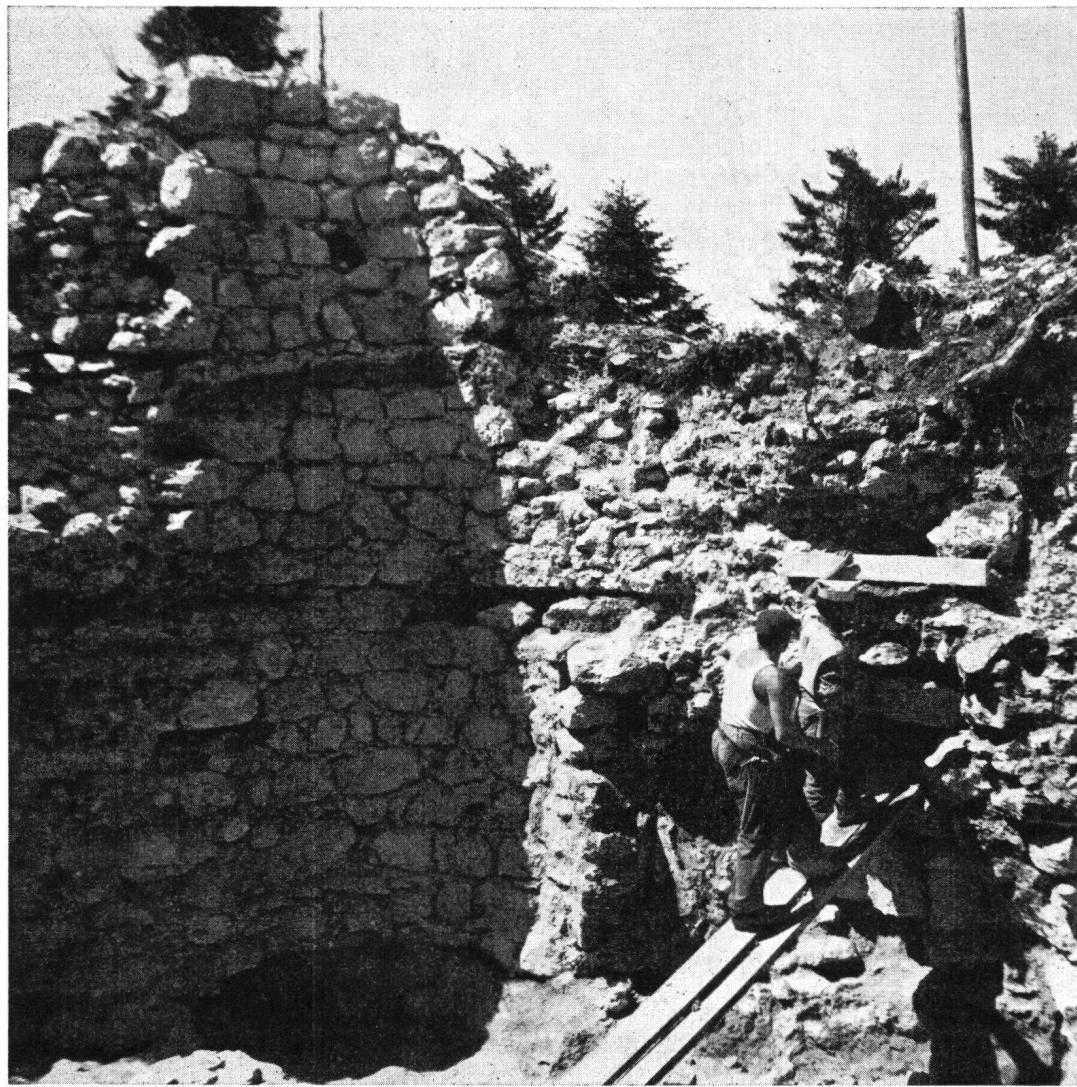
Blick in das Innere des Wohnturmes von Osten.

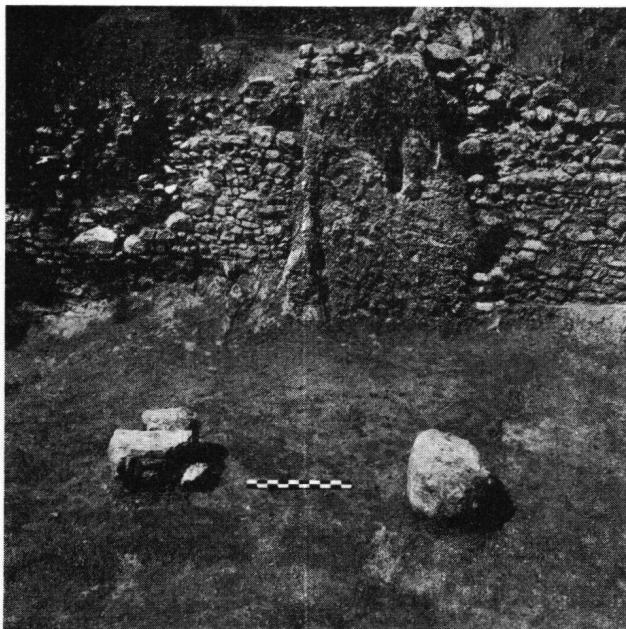
Graben mit Auflagern der Brücke von Osten.

Die Brücke, die über den Graben führte, bestand aus Holz, ruhte aber auf großen flachen Felsblöcken auf. Diese waren *in situ* noch vorhanden, woraus geschlossen werden konnte, daß die Brücke zwei Pfeiler und drei Joche besessen hatte.
