Artikel: Löwenburg BE : Ausgrabungen 1963

Löwenburg BE Ausgrabungen 1963

Im Jahre 1963 konnten die Arbeiten auf der Löwenburg im Berner Jura in großem Ausmaß weitergeführt werden. Dank der großzügigen Finanzierung durch die Christ.-Meriansche Stiftung war es möglich, in zwei Arbeitslagern, einem kleinen im Frühling und einem großen im Sommer, bedeutende Teile der Ruine freizulegen und vor dem weiteren Zerfall zu retten.

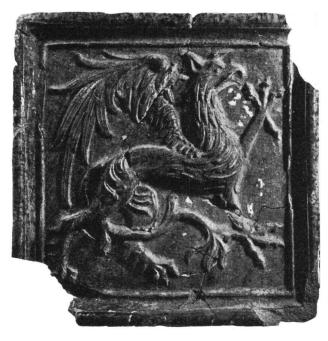
Ofenkachel mit Greif um 1400.

15. Jahrhunderts. Von diesen konnten verschiedene Exemplare ganz zusammengesetzt werden. In Reliefdarstellung finden wir verschiedene Darstellungen; abgesehen von den sehr bekannten Rosetten und den rein geometrischen Ornamenten kommen Darstellungen der Krönung Mariae und des Basler Wappens, Abbildungen von Greifen, Löwen und anderen Tieren, von fastnächtlich vermummten Musikanten und von Szenen aus dem ritterlichen Leben vor. Als Herstellungsort konnte bei einem großen Teil dieser Kacheln die Stadt Basel ermittelt werden.

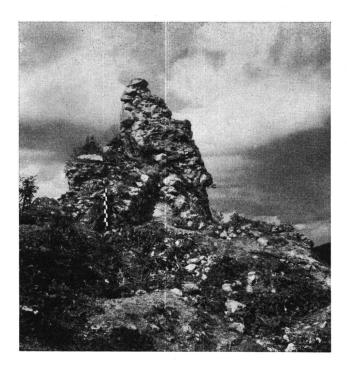
Burginneres (M), Blick gegen NE, vor der Grabung.

Wenn man sich über die geleistete Arbeit ein Bild machen will, vergleicht man am ehesten anhand der beiden Pläne oder vom Burginnern, wie die Ruine vor und nach den Ausgrabungen ausgesehen hat. Was war denn vor den Grabungen von der Burg überhaupt noch sichtbar? Auf dem unregelmäßigen Felskopf erhoben sich ansehnliche Reste eines turmartigen Gebäudes mit unregelmäßigem Grundriß. Von diesem Bau konnte mit Sicherheit angenommen werden, daß er in mehreren Etappen errichtet worden war. Der Zugang konnte auf der Nordseite des Burghügels gerade noch erahnt werden. Der mächtige, westlich vorgelagerte Hals-

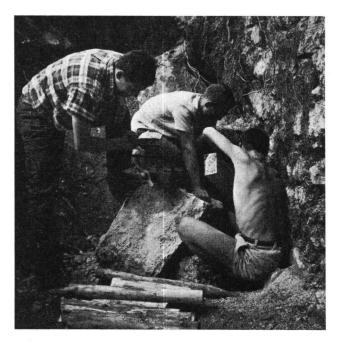
Entfernung großer Steine im Burginnern M.

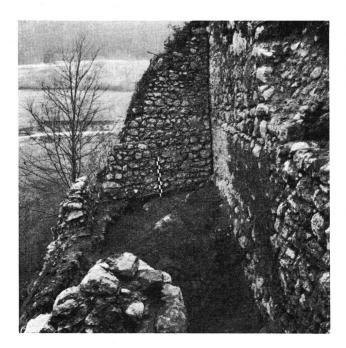
Zwinger Z1, Blick gegen S.

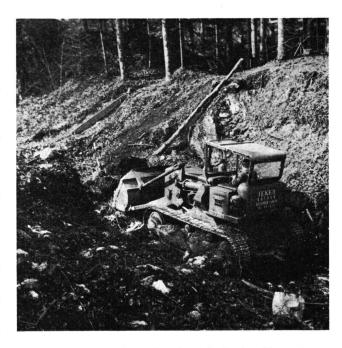
Aushub des Schuttes im Halsgraben mittels eines Traxes.

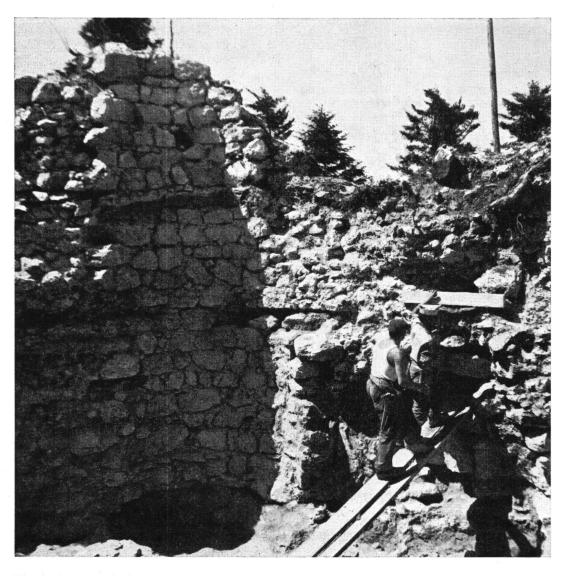
Blick in das Innere des Wohnturmes von Osten.

Ein erster Steinbau, dem die ältere Holzburg zum Opfer fiel, entstand um 1200, vielleicht sogar erst in den ersten Jahrzehnten des 13. Jahrhunderts. Diese erste Steinburg bestand aus einem starken und großen Wohnturm (M/W) von keilförmigem Grundriß. Im Nordhang, wo eine Felsbarriere eine natürliche Schranke bildet, wurde eine Toranlage in den Fels gehauen (Ostteil/E1), von hier aus führte der Zugang über eine Holzkonstruktion, deren vereinzelte Auflager noch gefunden werden konnten, um die NE-Ecke des Tur-
