Artikel: Die archäologische Untersuchung des Kirchhügels von Oberbüsen SG

Autor: Frei, Benedikt

Die archäologische Untersuchung des Kirchhügels von Oberbüren SG

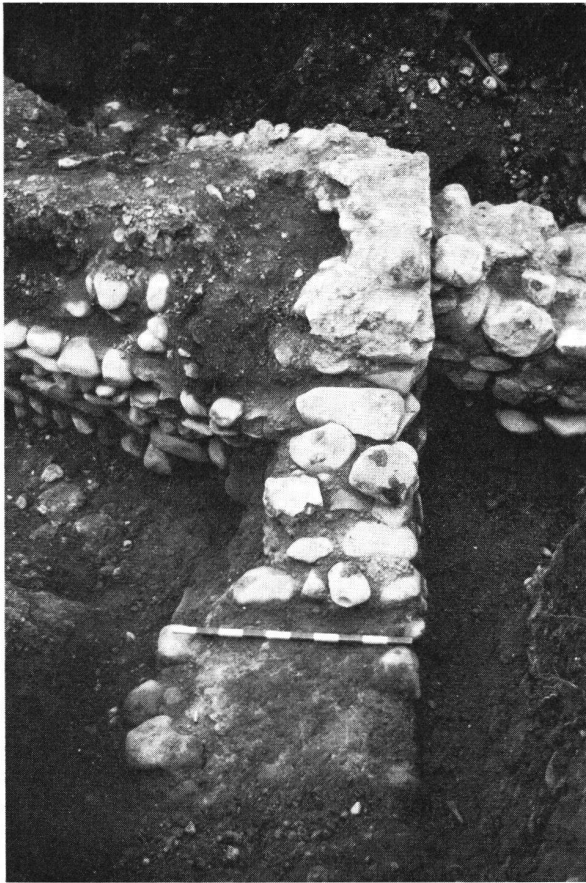
Abb. 4 Oberbüren SG. Grabung «Turm zu Büren». Südöstliche Turmecke. Ansicht von Westen.

Das freigelegte Mauerwerk ist durchgehend aus Bollensteinen, die mit einem gelblichen Mörtel gebunden sind. Oben ist es verunklart durch die Grabgruben, unten liegt es im anstehenden Glazialschotter. Nach der regelmäßigen Schichtung der Mauerhäupter muß es sichtgemauert sein. Unten sind zwei Lagen trockengemauert. Gegenüber der Westfront der alten Kirche zieht eine 1,60 Meter dicke Mauer ungefähr von Norden nach Süden. Sie endet gegen Norden in einer gerundeten Spitze. Vermutlich war hier ein Durchgang, aber formierte Anhaltspunkte waren nicht zu erkennen. Diese Mauer schließt südwärts mit einer stumpfwinkligen Ecke. Der gegen SW abgehende Schenkel ist nur 110 cm dick und gegen den Hang hin immer tiefer fundamementiert. Diese Ecke ist auf Abb. 5 sehr klar. Die von dort gegen SO abgehende Mauer, nicht so tief fundamementiert, welche sich im Ausgrabungsbereich von 80 auf 65 cm verjüngt, ist hier sicher nur angestoßen, denn ehemaliger Sichtputz geht an der Turmmauer durch. Die Ecke wird hier in der Tiefe auch durch größere Bollensteine betont. Auch auf der

Ostseite ist oben Sichtputz erkennbar, so daß man sicher mit einer Gebäudeecke rechnen kann. Hier ist auf der Höhe, wo der Sichtputz beginnt, vermutlich der äußere Gehhorizont zu beobachten. Bei dieser Ecke lag gegen Norden an der 160 cm dicken Mauer auch eine Kalkgrube (darin war noch 20 cm fester Weißkalk zu beobachten). Vermutlich handelt es sich also hier um die bei Felber angegebene SO-Ecke des Turmes, von dem die Mauer auf der SO-Seite nur so weit wie gezeichnet erhalten geblieben ist, da sie gegen die jetzige Friedhofmauer hin, also den Steilabfall hinaus, vollständig abgetragen wurde. Wir haben uns auch um die Feststellung der NW-Ecke des vermutlichen Turmes bemüht. Nach Felber sollte er außerkant etwa 9 Meter breit sein. In der Struktur des Mauerwerks ist dort auf der Kirchenseite keine überzeugende Ecke festzustellen. Auf der Innenseite zeigt unser Plan an der Stelle eine Einbuchtung in der 160 cm dicken Mauer. Nach zwei weiteren spärlichen Indizien scheint es mir aber wahrscheinlich, daß die Turmmauer nach Westen abgegangen ist. Sie ist vollständig ausgerissen. Ein stratigraphisches Niveau konnte im Turminnern nicht festgestellt werden. Die Begleitfunde sind mager: Wenige Bruchstücke von Biberschwanz-, Mönch- und Nonnenziegeln, der Ausguß eines Verena-Kruges des 15. Jahrhunderts, ein paar Scherben grün- und braunglasierter Keramik des 16., 17., 18. Jahrhunderts (Bestimmung Dr. H. Schneider); aus den rezenten Gräbern viele weiße Knöpfe von Totenhemden und eine bessere versilberte Schließe.

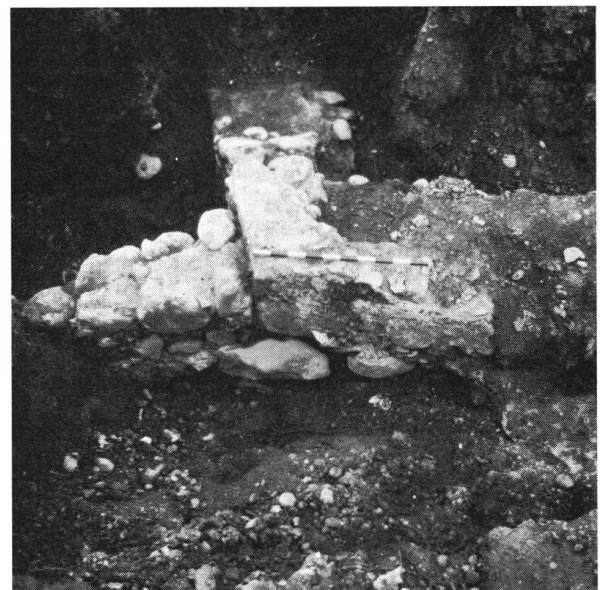
Abb. 5 Oberbüren SG. Grabung «Turm zu Büren». Die Frontmauer gegenüber dem Kirchturm mit der südöstlichen Turmecke. Ansicht von Osten.
