Zeitschrift:	Nachrichten des Schweizerischen Burgenvereins = Revue de l'Association Suisse pour Châteaux et Ruines = Rivista dell'Associazione Svizzera per Castelli e Ruine
Herausgeber:	Schweizerischer Burgenverein
Band:	43 (1970)
Heft:	4
Artikel:	Die archäologische Untersuchung des Kirchhügels von Oberbüsen SG
Autor:	Frei, Benedikt
DOI:	https://doi.org/10.5169/seals-161324

Die archäologische Untersuchung des Kirchhügels von Oberbüren SG

(Fortsetzung aus Nr. 3 / 1970)

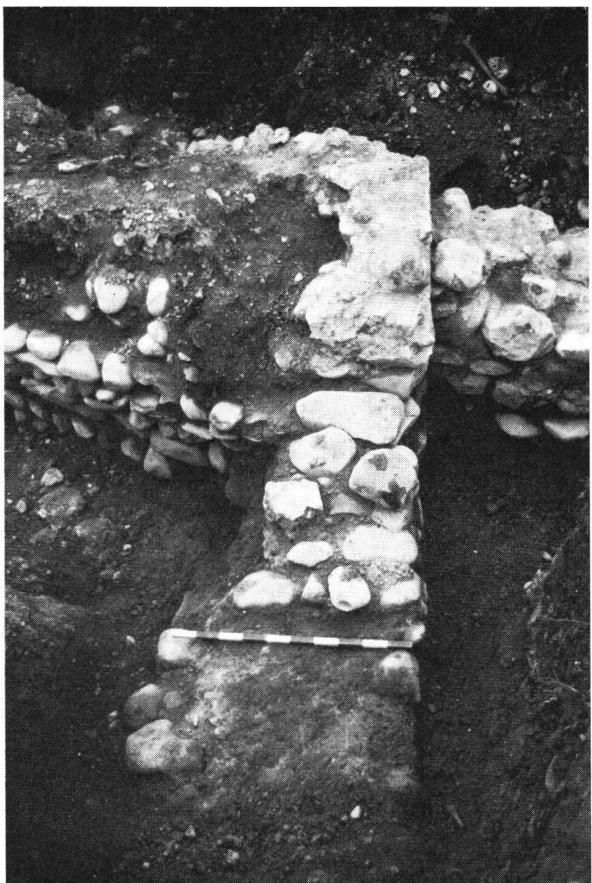
Abb. 4 Oberbüren SG. Grabung «Turm zu Büren». Südöstliche Turmecke. Ansicht von Westen.

Ostseite ist oben Sichtputz erkennbar, so daß man sicher mit einer Gebäudeecke rechnen kann. Hier ist auf der Höhe, wo der Sichtputz beginnt, vermutlich der äußere Gehhorizont zu beobachten. Bei dieser Ecke lag gegen Norden an der 160 cm dicken Mauer auch eine Kalkgrube (darin war noch 20 cm fester Weißkalk zu beobachten). Vermutlich handelt es sich also hier um die bei Felber angegebene SO-Ecke des Turmes, von dem die Mauer auf der SO-Seite nur so weit wie gezeichnet erhalten geblieben ist, da sie gegen die jetzige Friedhofmauer hin, also den Steilabfall hinaus, vollständig abgetragen wurde. Wir haben uns auch um die Feststellung der NW-Ecke des vermutlichen Turmes bemüht. Nach Felber sollte er außerkant etwa 9 Meter breit sein. In der Struktur des Mauerwerks ist dort auf der Kirchenseite keine überzeugende Ecke festzustellen. Auf der Innenseite zeigt unser Plan an der Stelle eine Einbuchtung in der 160 cm dicken Mauer. Nach zwei weiteren spärlichen Indizien scheint es mir aber wahrscheinlich, daß die Turmmauer nach Westen abgegangen ist. Sie ist vollständig ausgerissen. Ein stratigraphisches Niveau konnte im Turminnern nicht festgestellt werden. Die Begleitfunde sind mager: Wenige Bruchstücke von Biberschwanz-, Mönch- und Nonnenziegeln, der Ausguß eines Verenakruges des 15. Jahrhunderts, ein paar Scherben grün- und braunglasierter Keramik des 16., 17., 18. Jahrhunderts (Bestimmung Dr. H. Schneider); aus den rezenten Gräbern viele weiße Knöpfe von Totenhänden und eine bessere versilberte Schließe.

Das freigelegte Mauerwerk ist durchgehend aus Bollensteinen, die mit einem gelblichen Mörtel gebunden sind. Oben ist es verunklart durch die Grabgruben, unten liegt es im anstehenden Glazialschotter. Nach der regelmäßigen Schichtung der Mauerhämpter muß es sichtgemauert sein. Unten sind zwei Lagen trockengemauert. Gegenüber der Westfront der alten Kirche zieht eine 1,60 Meter dicke Mauer ungefähr von Norden nach Süden. Sie endet gegen Norden in einer gerundeten Spitze. Vermutlich war hier ein Durchgang, aber formierte Anhaltspunkte waren nicht zu erkennen. Diese Mauer schließt südwärts mit einer stumpfwinkligen Ecke. Der gegen SW abgehende Schenkel ist nur 110 cm dick und gegen den Hang hin immer tiefer fundamentiert. Diese Ecke ist auf Abb. 5 sehr klar. Die von dort gegen SO abgehende Mauer, nicht so tief fundamentiert, welche sich im Ausgrabungsbereich von 80 auf 65 cm verjüngt, ist hier sicher nur angestoßen, denn ehemaliger Sichtputz geht an der Turmmauer durch. Die Ecke wird hier in der Tiefe auch durch größere Bollensteine betont. Auch auf der

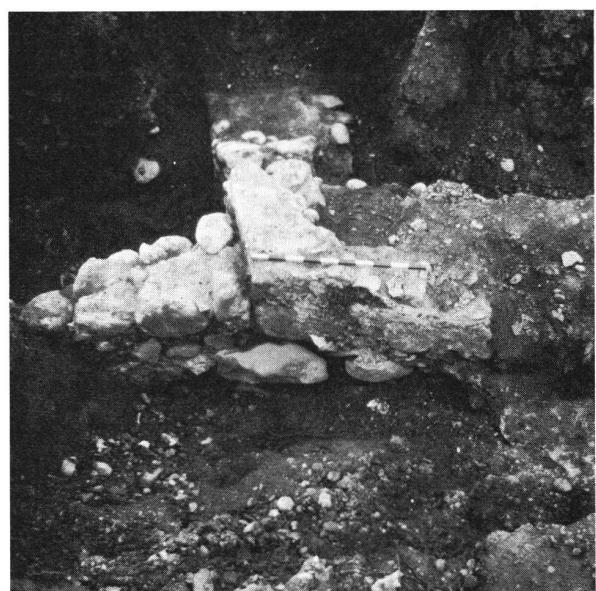
Abb. 5 Oberbüren SG. Grabung «Turm zu Büren». Die Frontmauer gegenüber dem Kirchturm mit der südöstlichen Turmecke. Ansicht von Osten.
