Artikel: Liebe zu Burgen

Haselstein GR. Burgruine. Grundriß mit Bauabfolge. Bauabfolge: Sie ergibt sich bei Haselstein zwingend aus den Mauerfugen. Einige waren schon vor Beginn der Arbeiten sichtbar, die restlichen kamen bei den Schutträumungsarbeiten ans Tageslicht. Als erstes wurde der nördliche Palasteil I gebaut, von dem heute noch drei Stockwerke teilweise erhalten sind. Aus den Schuttmengen, die diesen Teil fast vollständig auffüllen, läßt sich errechnen, daß dieser Teil mindestens noch ein viertes Geschöß trug. Poeschel nimmt zwei Geschosse an. Dieser Irrtum ist leicht verständlich, wenn man weiß, daß zu seiner Zeit die Anlage völlig von Stauden überwachsen und damit unübersichtlich geworden war. Häufig sieht man heute bei Autobahnbrücken, bei denen erst eine Fahrspur erstellt ist, die Armierungseisen aus dem Beton hervorragen, damit der noch anzubauende Teil dort fest mit der ersten Hälfte verbunden werden kann. Überlegungen, die unsere Ingenieure heute beschäftigen, müssen sich schon die mittelalterlichen Bauleute gemacht haben, als sie an der SW-Ecke des Palas Nord einzelne Binder aus dem Eckverband vorkragen ließen (Abb. S. 404), um dort den geplanten Südteil des Wohnt

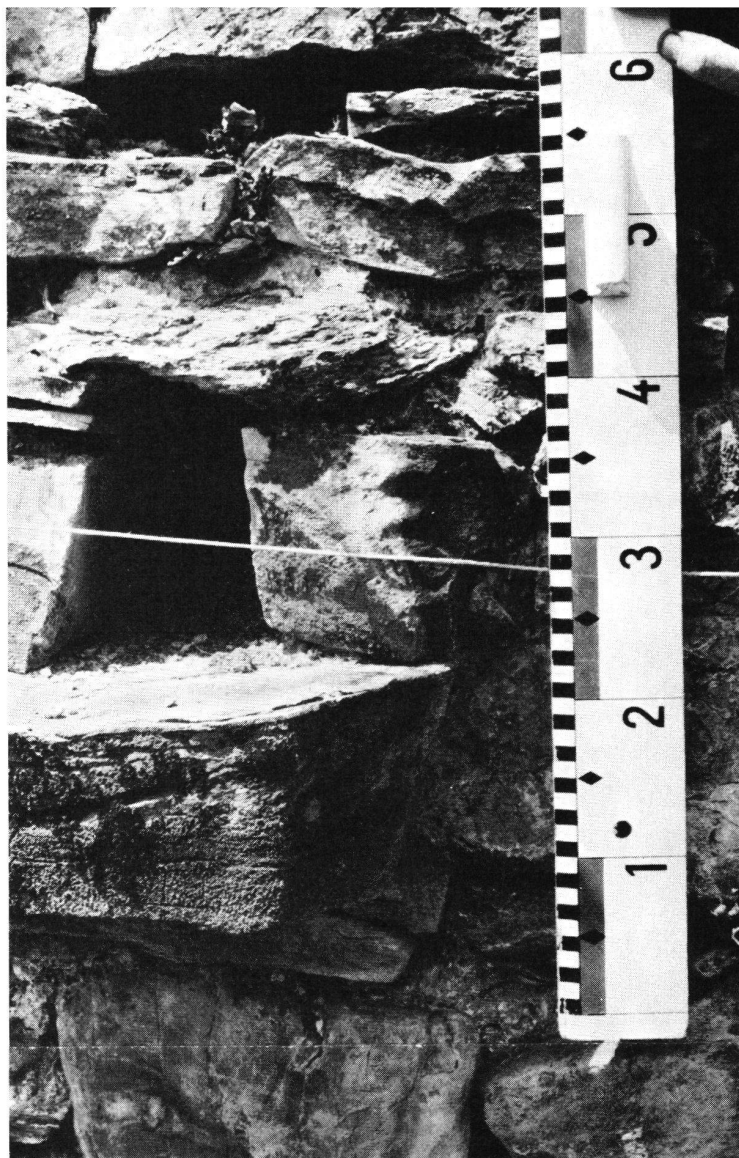
Haselstein GR. Burgruine. Ausguß in der Südmauer des Torzwingers. Hier konnte das im Zwinger sich sammelnde Regenwasser nach außen abfließen, ohne die Mauer zu beschädigen. Aufnahme August 1970.

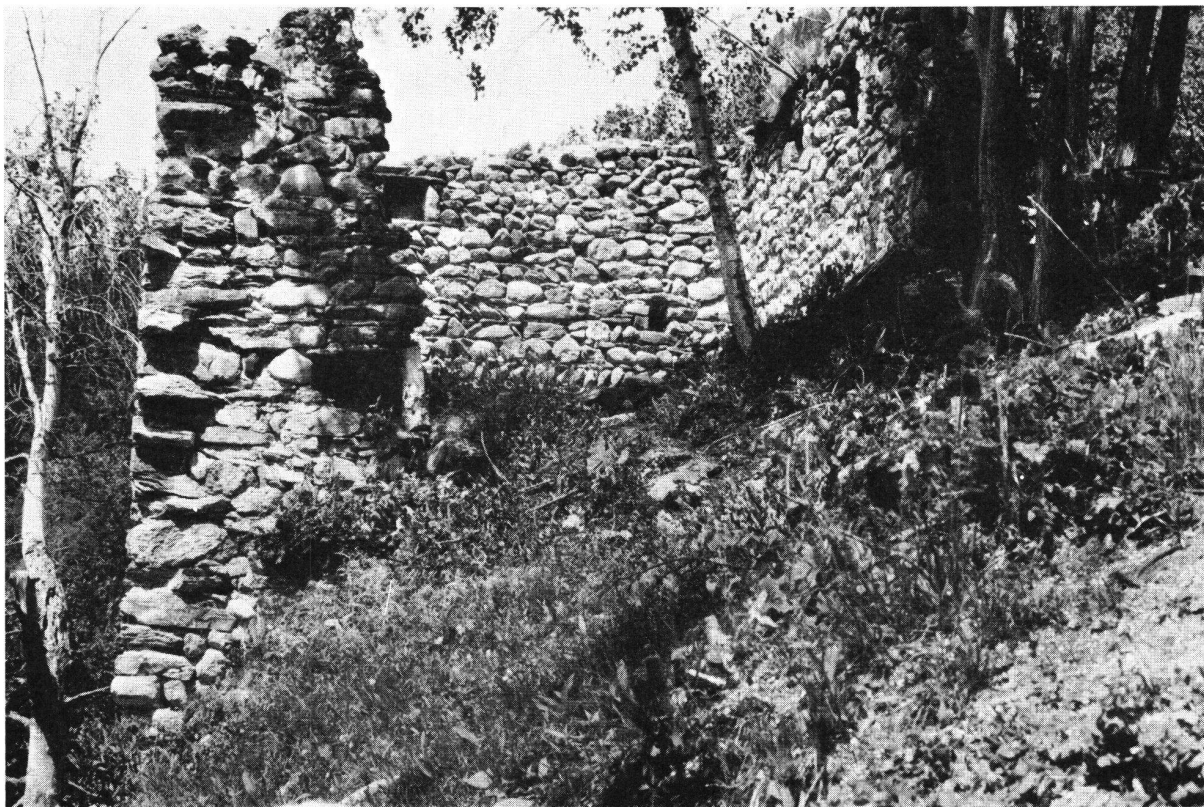
Haselstein GR. Burgruine. Blick in den nördlichen Palasteil von Süden. Im dritten Geschos sind drei Wandnischen sowie das Ausgußloch eines Schüttsteins sichtbar. Links im Bild die SW-Ecke mit den vorstehenden Bindern für den Anbau des südlichen Palasteils. Aufnahme Oktober 1970.

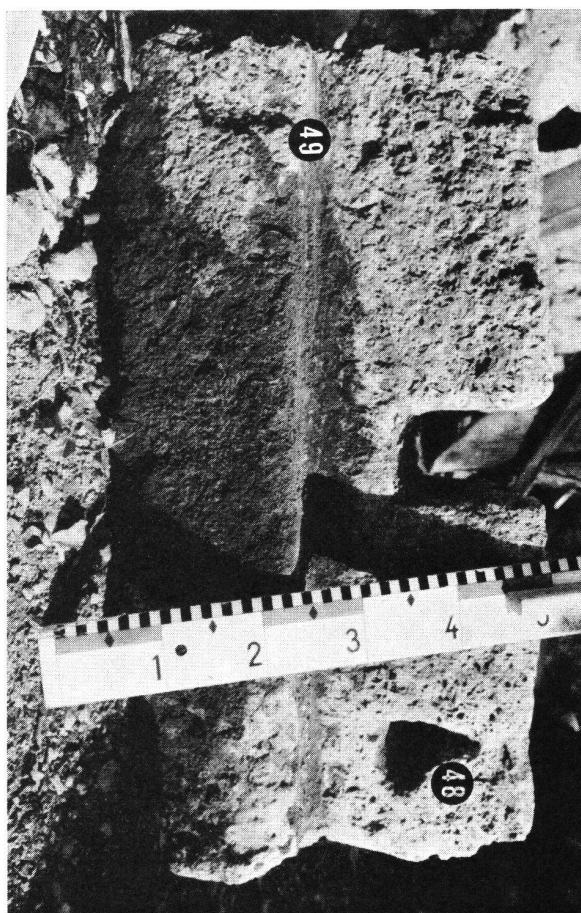
Haselstein GR. Burgruine. Tor II. Gewändestein aus Tuff, Vorder- und Rückansicht. Rechter Gewändestein des inneren Tores mit eingesägtem Sperrbalkenkanal (Pos. 47), Klobenloch für die obere Türaufhängung (Pos. 48) und gesägtem Anschlag für die Türe (Pos. 49). Tuff läßt sich leicht sägen und wurde deshalb hauptsächlich für strukturierte Bauteile verwendet: Tür- und Fenstergewände, Stürze und Eckquader. Die bei der Bearbeitung abfallenden Resten wurden als Mauermaterial gebraucht. Die Bilder sind von links zu betrachten.
