Zeitschrift: Nachrichten des Schweizerischen Burgenvereins = Revue de l'Association Suisse pour Châteaux et Ruines = Rivista dell'Associazione Svizzera per Castelli e Ruine

Artikel: Liebe zu Burgen

Autor: Nöthiger, Felix

Haselstein

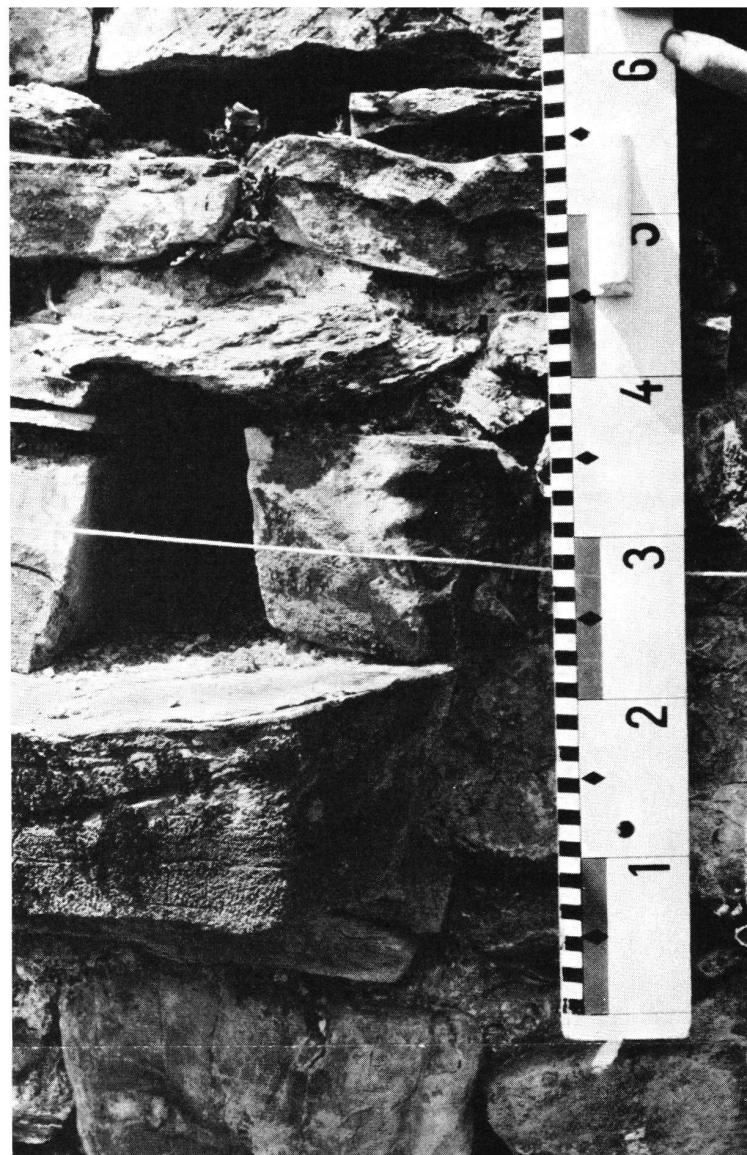
Haselstein GR. Burgruine. Ausguß in der Südmauer des Torzwingers. Hier konnte das im Zwinger sich sammelnde Regenwasser nach außen abfließen, ohne die Mauer zu beschädigen. Aufnahme August 1970.

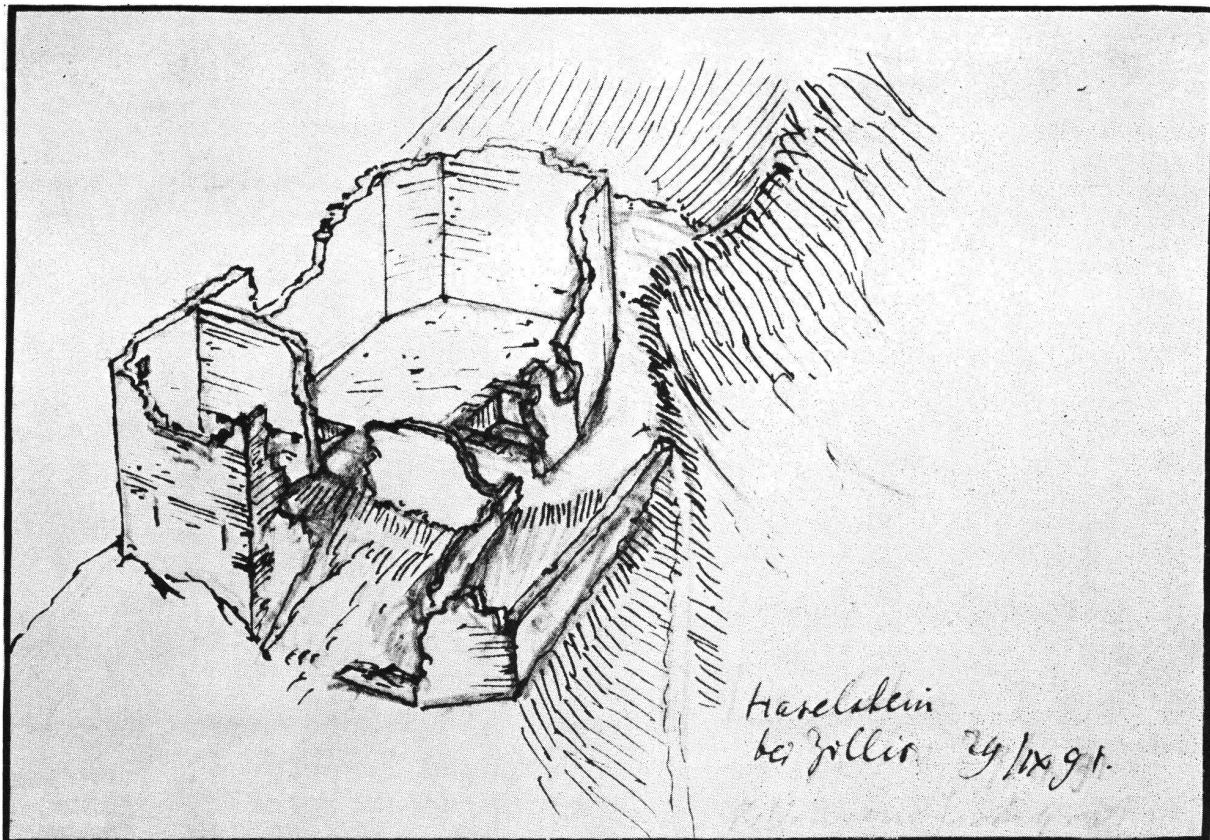
Haselstein GR. Burgruine. Perspektivische Ansicht der Gesamtanlage. Aufgenommen am 29. September 1891 durch den Altmeister der schweizerischen Kunstgeschichte, Prof. Johann Rudolf Rahn. Das Tuscheoriginal befindet sich in der Zentralbibliothek Zürich.

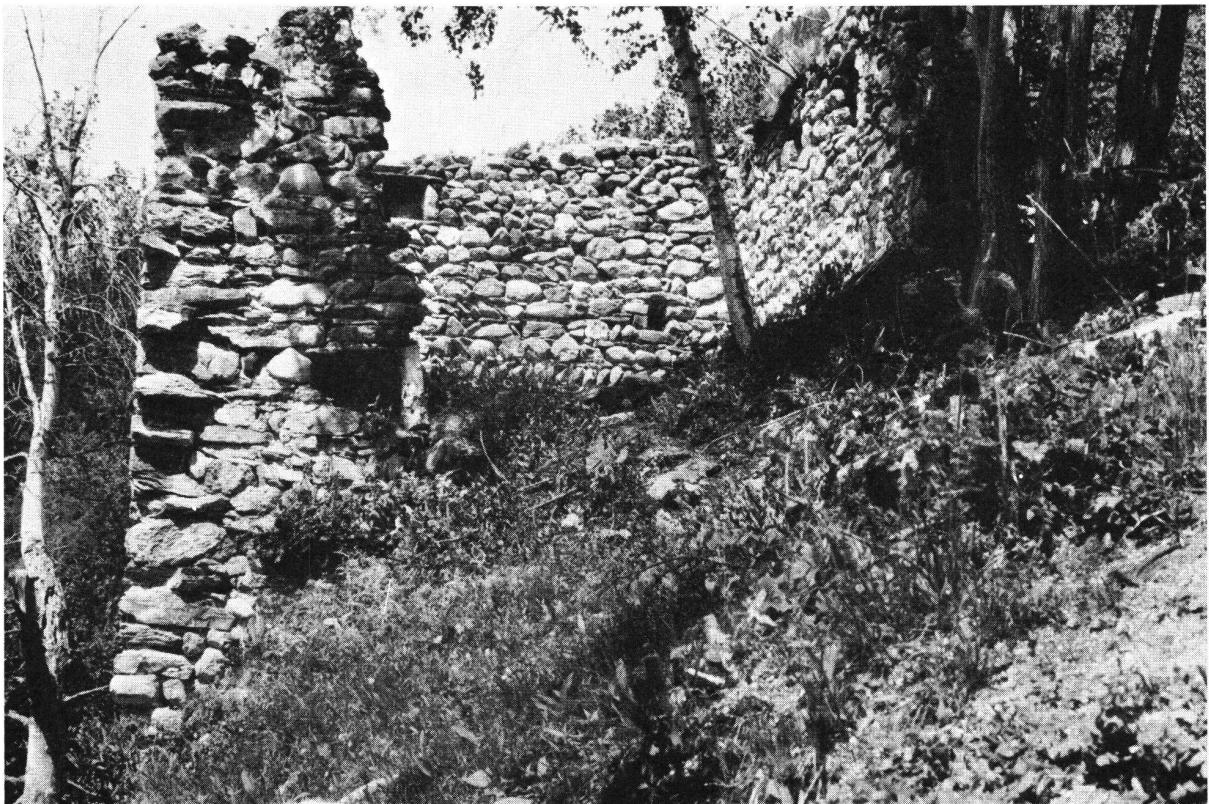
Haselstein GR. Burgruine. Blick in den nördlichen Palasteil von Süden. Im dritten Geschoß sind drei Wandnischen sowie das Ausgußloch eines Schüttsteins sichtbar. Links im Bild die SW-Ecke mit den vorstehenden Bindern für den Anbau des südlichen Palasteils. Aufnahme Oktober 1970.

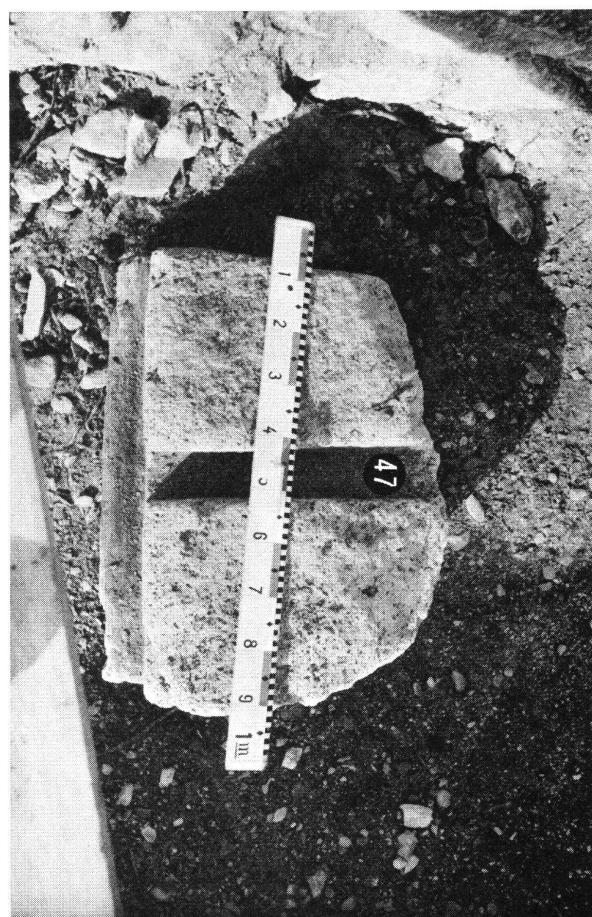
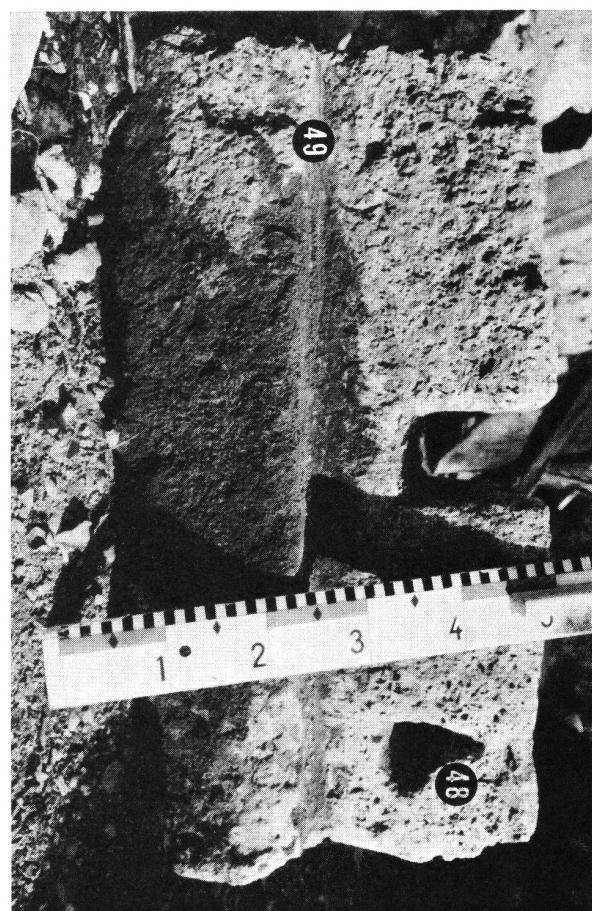
Zu nebenstehenden Abbildungen:

Haselstein GR. Burgruine. Tor II. Gewändestein aus Tuff, Vorder- und Rückansicht. Rechter Gewändestein des inneren Tores mit eingesägtem Sperrbalkenkanal (Pos. 47), Klobenloch für die obere Türaufhängung (Pos. 48) und gesägtem Anschlag für die Türe (Pos. 49). Tuff lässt sich leicht sägen und wurde deshalb hauptsächlich für strukturierte Bauteile verwendet: Tür- und Fenstergewände, Stürze und Eckquader. Die bei der Bearbeitung abfallenden Resten wurden als Mauermaterial gebraucht. Die Bilder sind von links zu betrachten.

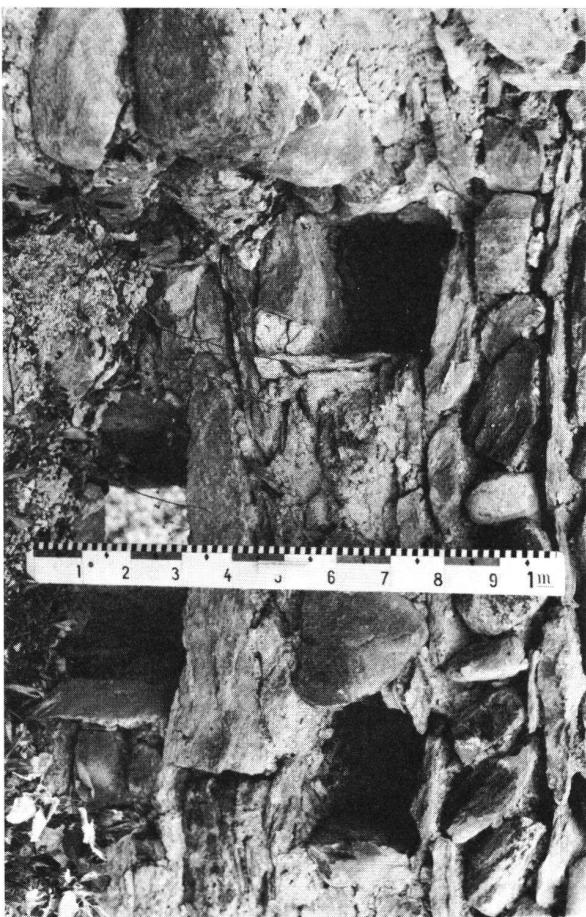
Haselstein GR. Burgruine. SW-Ecke des Palas, innen. Balkenlochlage des dritten Bodens. Darunter Schmalscharte des zweiten Geschosses, halbhoch mit Schutt gefüllt. Aufnahme 1970. Das Bild ist von links zu betrachten.

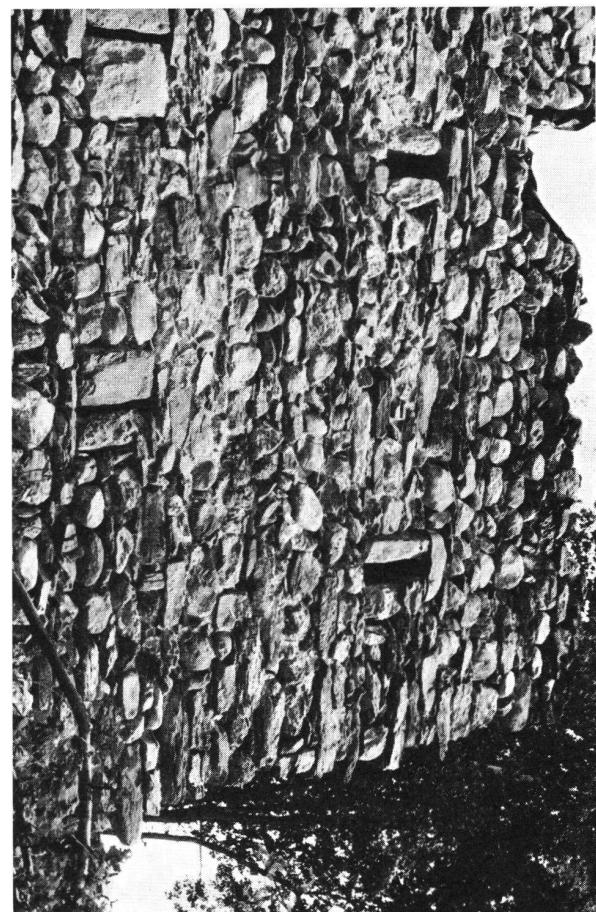
Haselstein GR. Burgruine. Nördliche Hälfte der Palas-Westwand. Wenig sorgfältiges Mauerwerk aus kaum sortiertem Bruchsteinmaterial. Die unteren Schmalscharten haben aus verständlichen Gründen kleinere Lichtöffnungen. Aufnahme September 1970. Das Bild ist von links zu betrachten.
