Artikel: Liebe zu Burgen
Autor: Nöthiger, Felix

Liebe zu Burgen

Haselstein

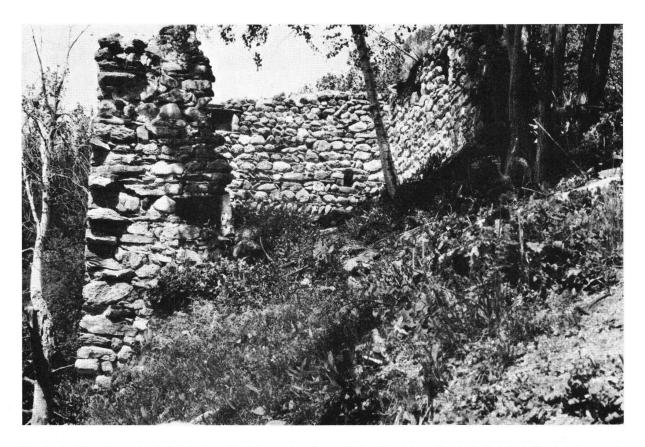
Haselstein GR. Burgruine. Blick in den nördlichen Palasteil von Süden. Im dritten Geschoß sind drei Wandnischen sowie das Ausgußloch eines Schüttsteins sichtbar. Links im Bild die SW-Ecke mit den vorstehenden Bindern für den Anbau des südlichen Palasteils, Aufnahme Oktober 1970.

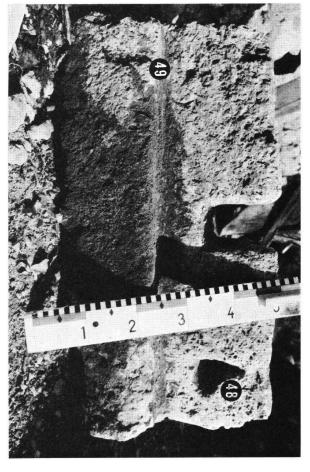
Zu nebenstehenden Abbildungen:

Haselstein GR. Burgruine. Tor II. Gewändestein aus Tuff, Vorder- und Rückansicht. Rechter Gewändestein des inneren Tores mit eingesägtem Sperrbalkenkanal (Pos. 47), Klobenloch für die obere Türaufhängung (Pos. 48) und gesägtem Anschlag für die Türe (Pos. 49). Tuff läßt sich leicht sägen und wurde deshalb hauptsächlich für strukturierte Bauteile verwendet: Tür- und Fenstergewände, Stürze und Eckquader. Die bei der Bearbeitung abfallenden Resten wurden als Mauermaterial gebraucht. Die Bilder sind von links zu betrachten.
