Zeitschrift: Nachrichten des Schweizerischen Burgenvereins = Revue de l'Association Suisse pour Châteaux et Ruines = Rivista dell'Associazione Svizzera per Castelli e Ruine

Artikel: Burgstelle Rickenbach SO

Autor: Boscardin, Marie-Letizia

Burgstelle Rickenbach SO

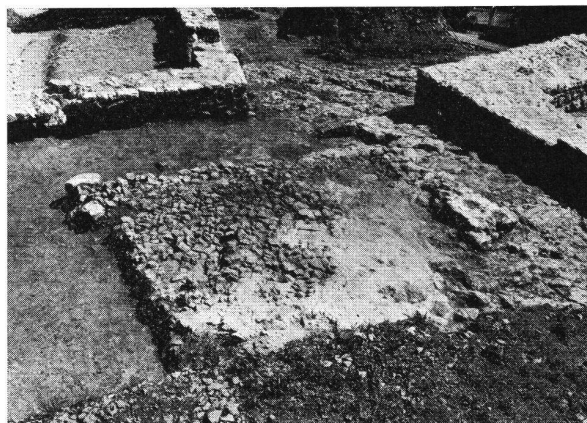
Rickenbach SO Burgstelle. Gehniveau des ersten Wohnbaues. Ansicht von Norden.

Zum gemauerten Wohnhaus gehörte ein Gehniveau aus Kalksteinen; von den Mauern selbst ist nicht mehr viel vorhanden.

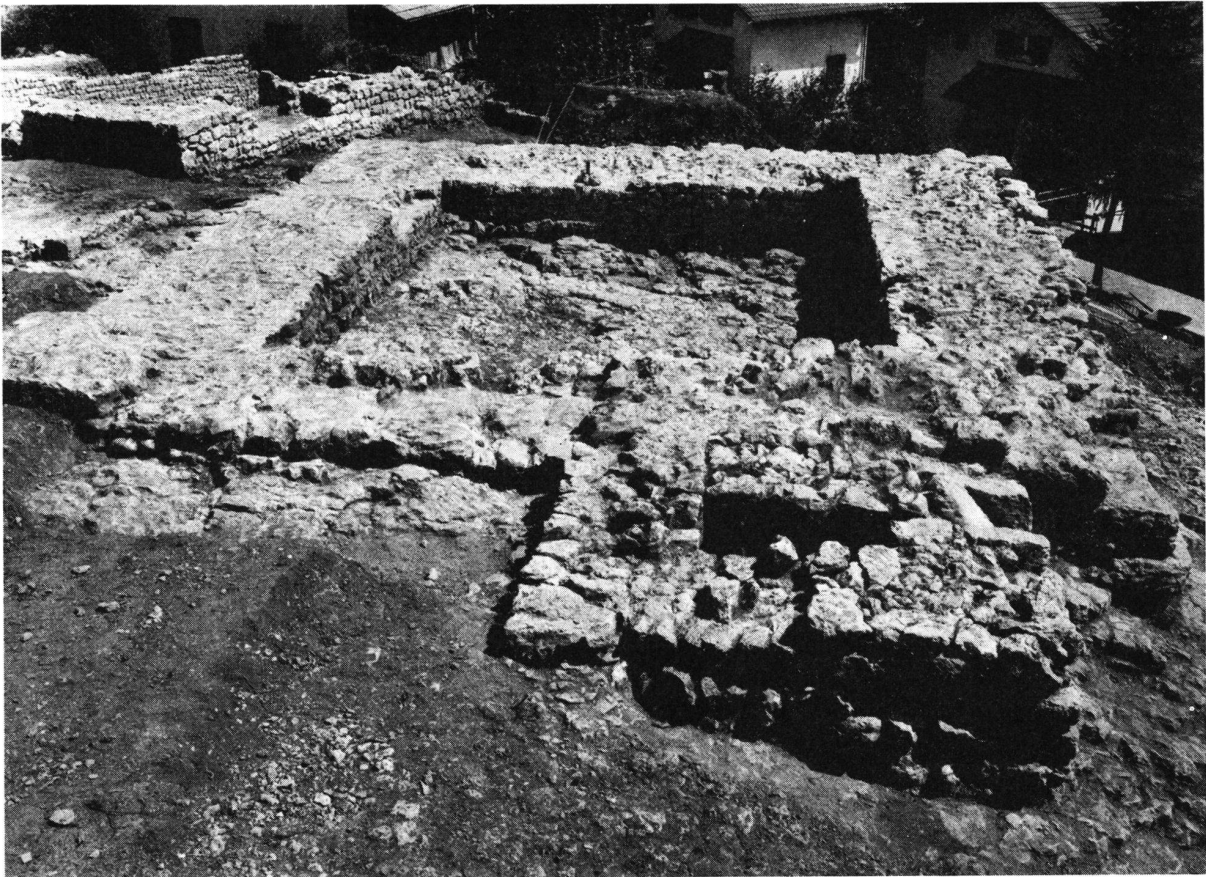
Rickenbach SO Burgstelle. Turm mit Abortanlage, im Hintergrund links der Pferdestall. Spätes 11. Jahrhundert. Ansicht von Nordwesten.

Die in den erwähnten Sondierungen angeschnittenen Mauerzüge lassen sich als Elemente einer hochmittelalterlichen Burganlage bestimmen. Ferner können zwei Bauphasen unterschieden werden: Zu Bauphase I gehören die Ringmauer mit dem Tor und das gemauerte Wohnhaus mit Feuerstelle. Aus der Bauphase II stammen der Turm mit einer Abortanlage und der Osttrakt, welcher im Untergeschoß als Pferdestall und im Obergeschoß als Wohnhaus diente.

Das Mauerwerk der Burganlage fällt durch seine Qualität auf: die Ringmauer besteht im Ostteil aus kleinen, quaderförmigen Bruchsteinen, der Turm und der Nordost-Trakt bestehen aus größeren, ebenfalls sorgfältig zurechtgehauenen Steinen.

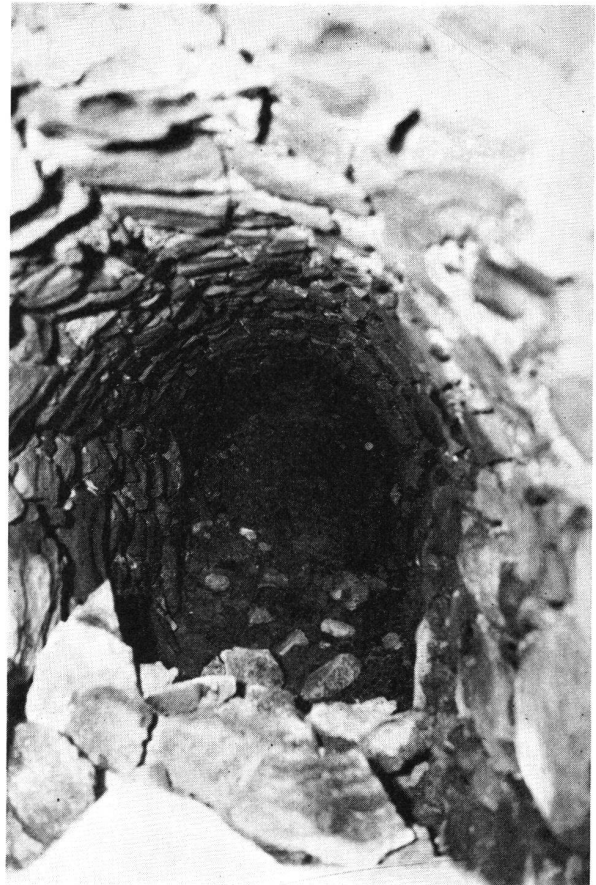
Rapperswil SG Unterirdischer Gang. Teilstück in der Nähe des Rathauses. Aufnahme vom 12. Oktober 1938.

Der Gang leitet mit geringer Steigung gegen die Burghalde hin; mit zwei vertikalen Eisentreppen sind ungefähr in der Mitte und unmittelbar vor dem oberen Ausstieg zwei Geländestufen zu überwinden. – Die beiden Ein- bzw. Ausgänge sind leider mit Ze-

mentsteinen und an einem Ort mit Beton damals ausgestrichen und ausgelegt worden, als man die Wasserleitung vom Reservoir beim Schloß eingezogen hat. Deshalb ist es zurzeit unmöglich, die ursprünglichen Zugänge zu erkennen. Der Gang kann dort, wo er sich noch im Originalzustand befindet, von einem Menschen aufrecht durchschritten werden. Er ist sehr sorgfältig aus dem Nagelfluhfelsen ausgehauen und besitzt ein gleichmäßiges rundbogiges Gewölbe. Er dürfte ungefähr einen Meter breit sein.
