Autor: Kessler-Mächler, Josef

Archäologische Grabungen in der St.-Johann-Kapelle in Altendorf SZ

Überraschende Forschungsergebnisse – Neue Erkenntnisse zur Burg «Alt-Rapperswil»

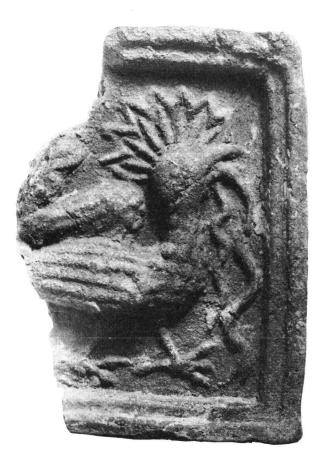
Altendorf SZ Kapelle St. Johann. Fragment einer quadratischen Ofenkachel. Hahn mit Wurm im Schnabel. Erste Hälfte 14. Jahrhundert. Bisher unbekanntes Model.

Sehr zahlreich waren die *Keramikfunde*, speziell die *Ofenkeramik*. Hier sind einige bisher unbekannte Model erwähnenswert. Sie stammen wohl aus der ersten Hälfte des 14. Jahrhunderts.

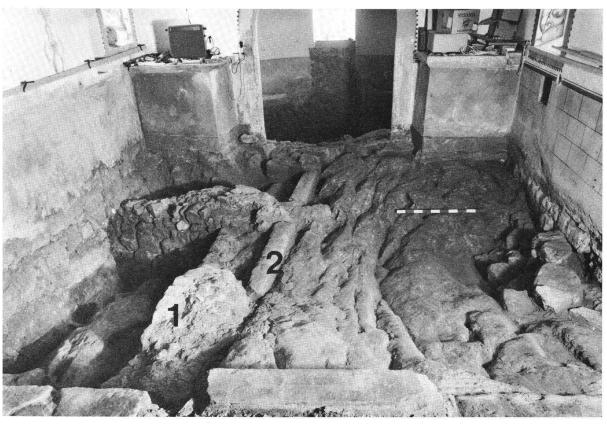
Altendorf SZ Kapelle St. Johann. Das Innere der Kapelle vom Eingang her, Pos. 1 = burgenzeitliche Mauerfundamente. Pos. 2 = Türeingänge (Schwellen).

Im Schiff der Kapelle konnte ein Mauerzug der ehemaligen Burg aufgedeckt werden, der kurz vor dem Chor gegen Norden abwinkelt und unter der Schiffsmauer durch führt. Beidseits der Mauerabwicklung zeigte sich je ein Türeingang. Die Türschwellen und Ansätze des Gewändes waren noch vollständig intakt. Die Osttüre führte zu einem Raum zwischen Rundturm (Chor) und nördlicher Ringmauer, der Eingang westlich der Mauerabwinkelung in einen noch unbestimmten Raum.

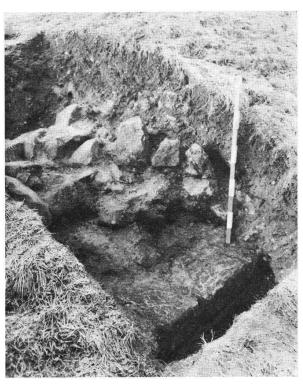
Altendorf SZ Kapelle St. Johann. Schnitt über die Ringmauer nördlich vom Turm. Hier kann die Abbruchsmethode deutlich abgelesen werden. Links neben dem Maßstab Brandschutt bis unter die Mauerkernsteine reichend.

Sie «undergrubend und brachen die Vesti uff den Grund» trifft auffallend zu. An drei verschiedenen Sondierschnitten konnte nachgewiesen werden, daß man in die Ringmauer von außen her auf ungefähr Meterhöhe horizontal einen Schlitz bis über die Mitte des Mauerwerks hinein ausbrach. Die Mauerschlitze wurden fortlaufend mit Holzsprießen (Rugel) unterstellt, damit nicht ein vorzeitiger und die Mannschaft selbst gefährdender Einsturz erfolgte. Die Holzsprie-Bung wurde dann mit Pech und Harz angestrichen und mit Stroh, Stauden und Spaltholz hinterfüllt. Nachdem alle Mauern so vorbereitet gewesen waren, setzte man diese Sprießen in Brand. Beim Abrennen der Sprießhölzer mußten die Mauern gleich einem Baum, den man stark angekerbt hat, fallen. Einige hundert Krieger müssen um die weitläufige Anlage herum beschäftigt gewesen sein, daß diese Feste während dreier Tage gebrochen werden konnte.

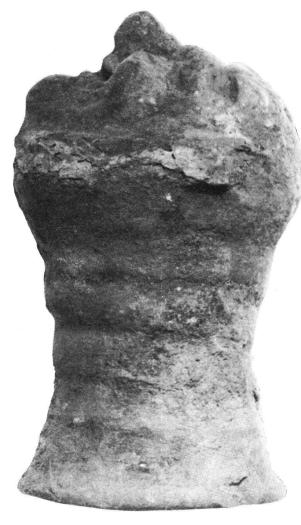
Altendorf SZ Kapelle St. Johann. Ofenkachel (Pilzkachel), deren Kalotte weiterentwickelt und zu einem Gesicht modelliert wurde. Übergang 13./14. Jahrhundert. Bisher unbekanntes Model. (Seitenansicht und Aufsicht.)
