Archäologische Grabungen in der St.-Johann-Kapelle in Altendorf SZ

Überraschende Forschungsergebnisse – Neue Erkenntnisse zur Burg «Alt-Rapperswil»

ARCHÄOL. GRABUNGEN
1. FEBR. - 3. MÄRZ 1972

ALTENDORF, KAPELLE SANKT JOHANN
BURG ALT RAPPERSWIL

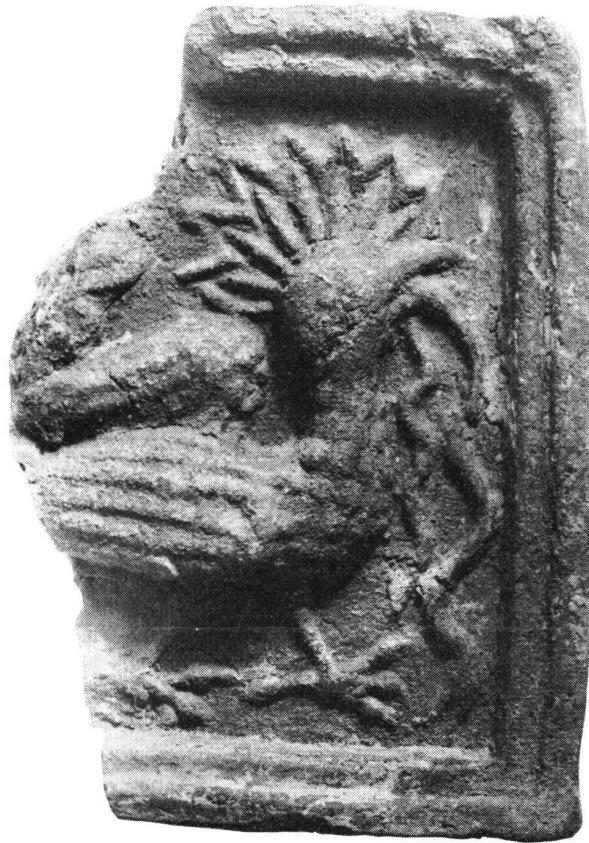
Altendorf SZ Kapelle St. Johann. Fragment einer quadratischen Ofenkachel. Hahn mit Wurm im Schnabel. Erste Hälfte 14. Jahrhundert. Bisher unbekanntes Modell.

Sehr zahlreich waren die *Keramikfunde*, speziell die *Ofenkeramik*. Hier sind einige bisher unbekannte Model erwähnenswert. Sie stammen wohl aus der ersten Hälfte des 14. Jahrhunderts.

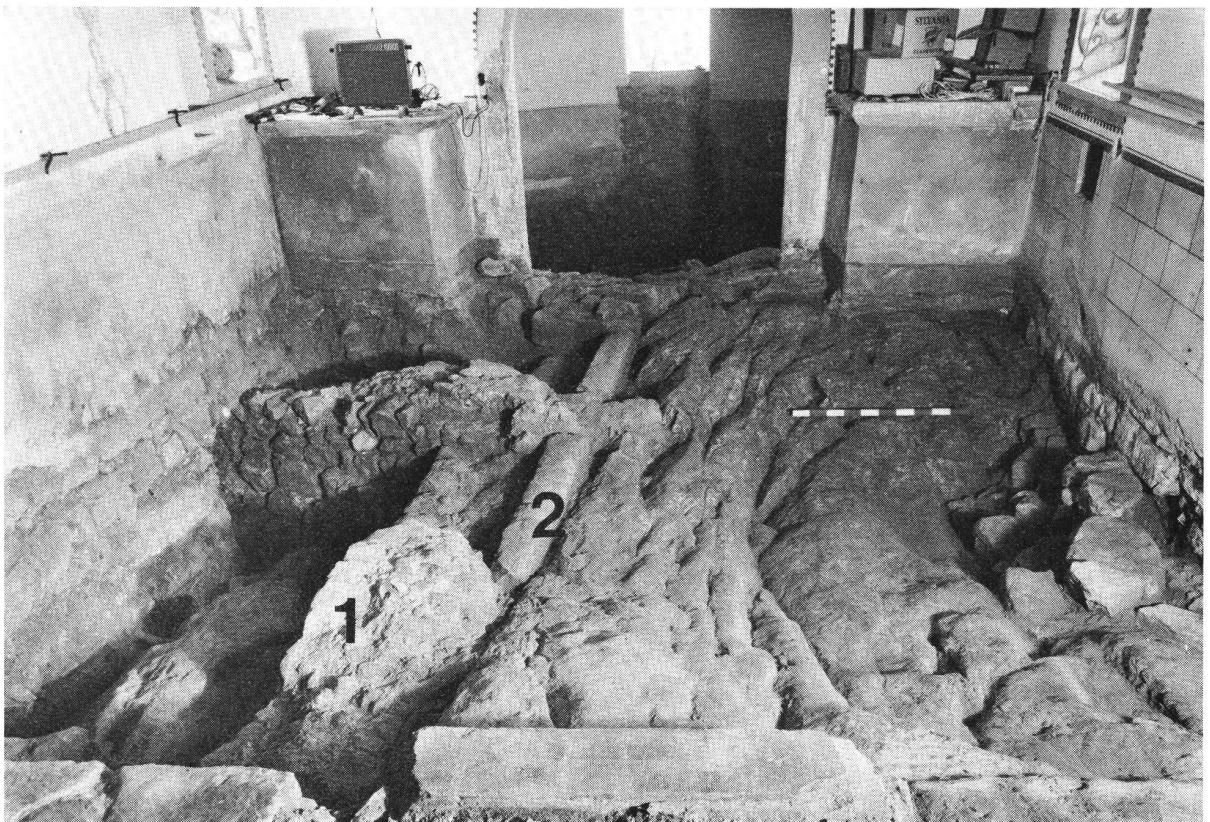
Altendorf SZ Kapelle St. Johann. Das Innere der Kapelle vom Eingang her. Pos. 1 = burgenzeitliche Mauerfundamente. Pos. 2 = Türeingänge (Schwellen).

Im Schiff der Kapelle konnte ein Mauerzug der ehemaligen Burg aufgedeckt werden, der kurz vor dem Chor gegen Norden abwinkelt und unter der Schiffsmauer durch führt. Beidseits der Mauerabwicklung zeigte sich je ein Türeingang. Die Türschwellen und Ansätze des Gewändes waren noch vollständig intakt. Die Osttür führte zu einem Raum zwischen Rundturm (Chor) und nördlicher Ringmauer, der Eingang westlich der Mauerabwinkelung in einen noch unbestimmten Raum.

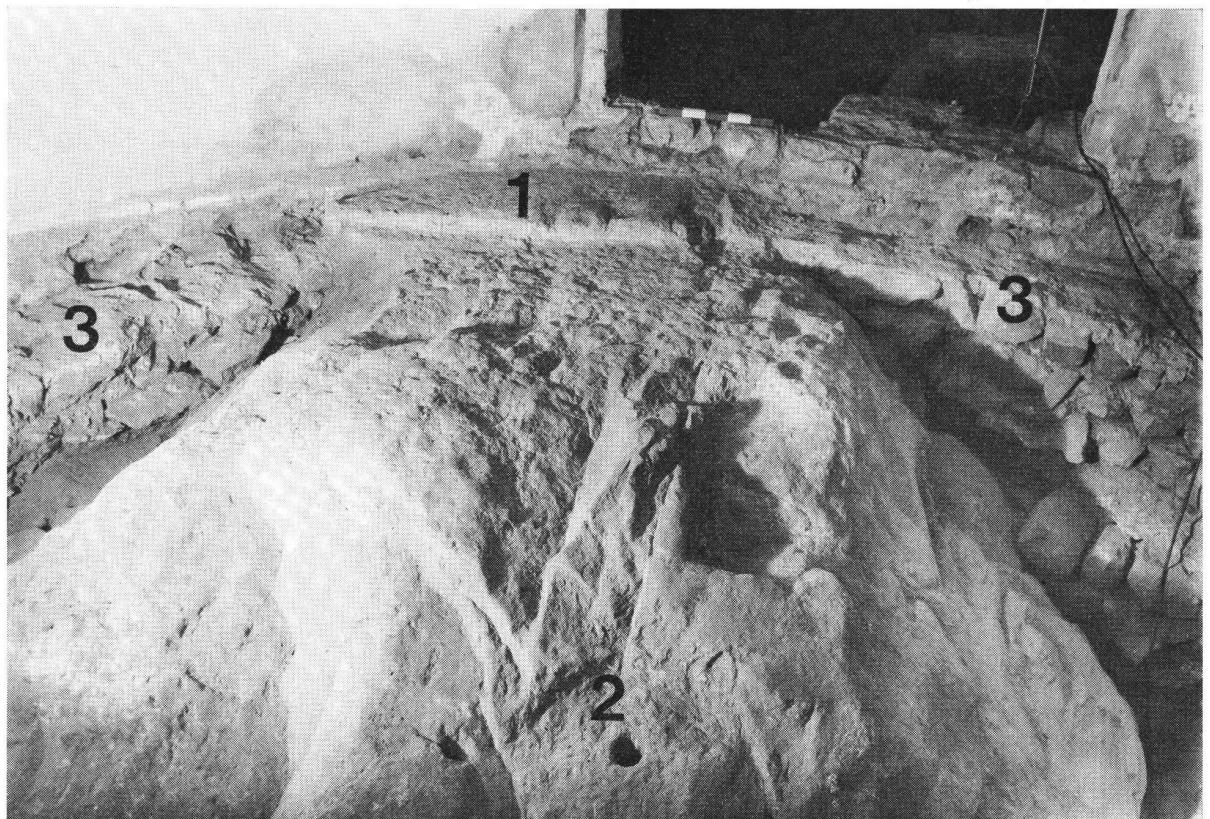
Altendorf SZ Kapelle St. Johann. Das Innere des Chores gegen das Schiff. Pos. 1 = die beiden aus dem Fels herausgearbeiteten Eingangsstufen. Pos. 2 = «Studloch» (Pfostenloch), Zentrum des Rundturmes. Pos. 3 = beidseits im Kreis abgehende Fundamentmauern des romanischen Rundturmes.

Im Chor zeigte sich bald, daß der heutige Rundchorbau bereits zu einem zweiten Bau – einem gotischen – gehört. Unter dem heutigen Bodenniveau des Chores springt das Fundament des ehemaligen, burgenzeitlichen Rundturmes um rund 70 cm herein. Auf dessen Abbruchlinie sind noch einige Balkenlöcher sichtbar. Der burgenzeitliche Turm ist um eine Felsnase herum gebaut, in dessen Zentrum das «Studloch» (Pfostenloch) im Felsen freigemacht werden konnte. An den Zentrumpfosten wurde bei Baubeginn eine Schnur gebunden, mit deren Ende das Rund des Turmes abgezirkelt werden konnte.

Im Westen dieses Rundturmes, genau gegenüber dem soeben beschriebenen Mauerklotz, sind im anstehenden Felsen zwei Stufen eines alten Einganges herausgearbeitet. Diese Stufen korrespondieren mit dem Niveau der Bodenbalkenlage. Die Achse Eingang über den Mauersockel gegen Osten stimmt genau mit dem Punkt des Sonnenaufganges am längsten Tag über dem Ricken überein. Es muß sich hier um eine Kapelle gehandelt haben. Der Mauerklotz (Fundament für den Altarstipes) und der ebenerdige Eingang gegenüber im Westen, die Art des Baues (im Fundament zwischen 120 und 140 cm variierend und von der erwähnten Bodenbalkenlage an aufwärts nur noch rund 70 cm aufgehendes Mauerwerk wie die heutige Chorbaute) sowie das sehr schöne romanische Mauerwerk – etwa Ende 12., Anfang 13. Jahrhundert datierbar – lassen auf eine Kapelle schließen.

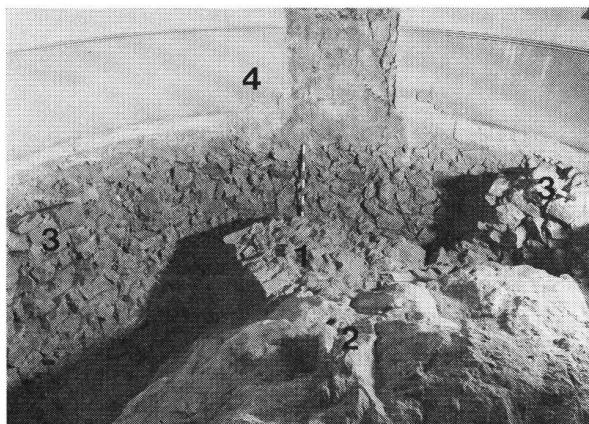
Altendorf SZ Kapelle St. Johann. Das Innere des Chores vom Chorbogen gegen Osten. Pos. 1 = Mauerklotz (Altarfundation). Pos. 2 = Pfostenloch, Zentrum des Rundturmes. Pos. 3 = die beiden Mauerabbrüche des alten Rundturmes. Darüber Pos. 4 = heutiger Chorbau.

Innerhalb dieses Ausbruches ist noch ein gemörteltes Sockelfundament vorhanden, das zwischen Felsnase und ehemalige Turmmauer gegossen wurde. Bei der Zerstörung des Rundturmes blieb dieser Mauerklotz stehen. Die Verzahnung mit der ehemaligen Innenwand des Turmes kann deutlich abgelesen werden.

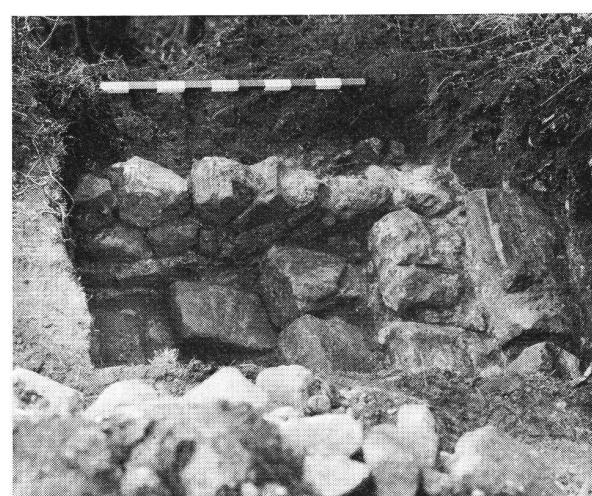
Altendorf SZ Kapelle St. Johann. Detail der freigelegten Treppenanlage.

Südlich innerhalb der Ringmauer und an diese angebaut legten wir eine Treppenanlage frei, die die Begehung der Höhendifferenz zwischen Kapelle und Zwischenplateau ermöglichte. Kleine zusätzliche Schnitte erlaubten uns, nicht nur die Anlage im Ostteil, sondern auch das Terrain zur Burgenzeit zu rekonstruieren. Man kann heute aus der topographischen Struktur des Burghügels schon vieles ablesen. Man erkennt östlich und nördlich des Hanges zwischen Hügelzug und alter Landstraße eine Vertiefung, die als Halsgraben bezeichnet werden darf. Leider haben ältere Generationen diese Halsgräben, soweit sie nicht schon beim Burgenbruch durch abstürzendes Baugut aufgefüllt worden waren, zufolge mangelndem Interesse, in Unkenntnis der Sache oder auch nur aus rein bewirtschaftungstechnischen Gründen, sukzessive eingeebnet. Letztmals haben die Lachner Bürger anlässlich des Wasserreservoirbaues von 1932 bis 1933 den Aushub in den nebenan liegenden Halsgraben

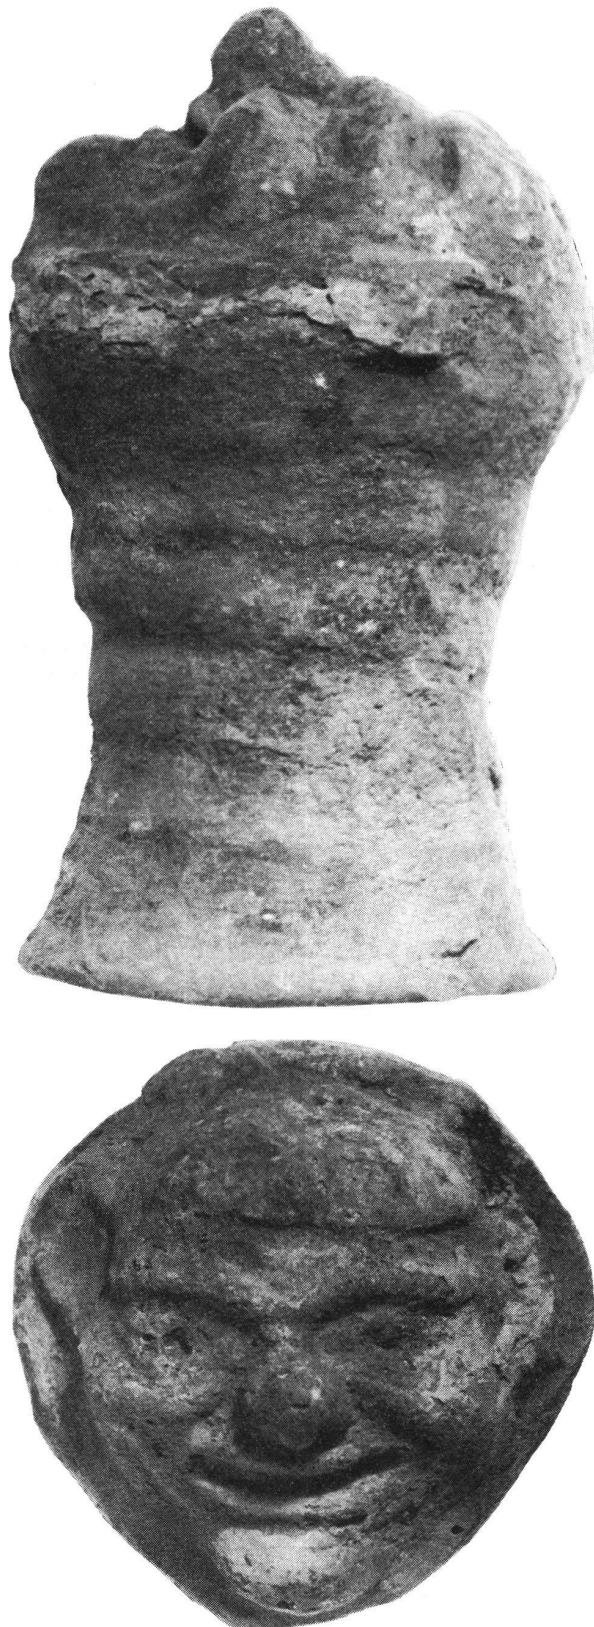
Altendorf SZ Kapelle St. Johann. Ofenkachel (Pilzkachel),
deren Kalotte weiterentwickelt und zu einem Gesicht modelliert wurde. Übergang 13./14. Jahrhundert. Bisher unbekanntes Model. (Seitenansicht und Aufsicht.)
