#### Ausgrabungen in Altrohr bei Kloten ZH

(Vorläufiger Bericht)

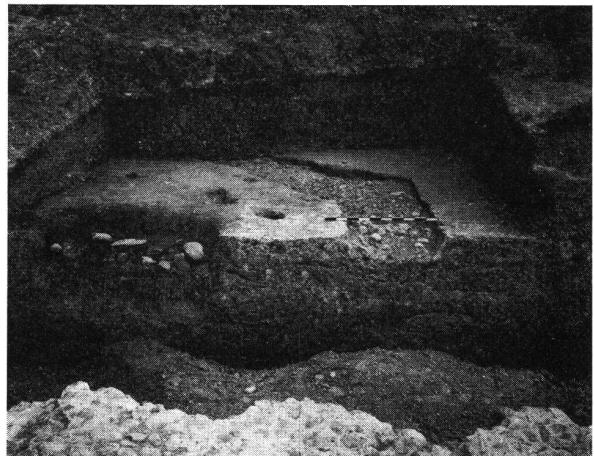
Altrohr ZH Burgstelle. Im nördlichen Bereich des Hügels teilweise freigelegter mittelalterlicher Wohnhorizont mit Resten einer Herdstelle (links vom Maßstab); davor Oberkante der nördlichen Ringmauer.

An einer Stelle wurde auch eine Spolie, das heißt ein sekundär verwendeter Werkstein, festgestellt. Dank einer teilweisen Flächenuntersuchung, Zeit, Finanzen und Arbeitskräfte reichten nicht für eine Totaluntersuchung, gelang es, auch ein Stück eines ehemaligen Wohnhorizontes freizulegen. Dort fand sich ein Teil einer Herdstelle. Beides lag auf der Hügelnordseite. In jenem Bereich entdeckte man auch Mauerresten, die niveaumäßig und auch zeitlich sowohl in bezug auf Ringmauer und Wohnhorizont verschieden lagen und deren Zweckbestimmung noch nicht geklärt ist.

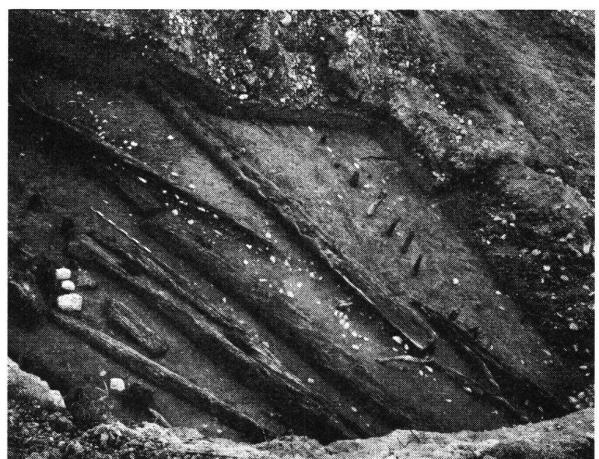
Altrohr ZH Burgstelle. Lagen sekundär verwendeter Balken und Pfähle außerhalb der südlichen Ringmauer.

Es steht heute fest, daß die Anlage in einer Schlinge des alten Glattlaufes drin lag, was auch zum Namen Weiherschloß geführt haben mag. Mit dem Glattwasser scheinen die Bewohner in stetem Kampf gestanden zu haben. Offenbar errichtete man aus Holz und mit großen Steinen Verdämmungen vor der Ringmauer, um diese vor Unterspülungen zu schützen. Vertikal und horizontal rammte und legte man Pfähle und Holzbalken. Südlich der Ringmauer wurde eine größere Fläche freigelegt, wobei schwere Balken, mehr oder weniger parallel gelagert, zutage traten. Sie wiesen zum Teil ausgehauene Löcher auf, was auf sekun-

däre Verwendung hinweisen mag. Die Zweckbestimmung ist bis jetzt noch nicht eindeutig geklärt.

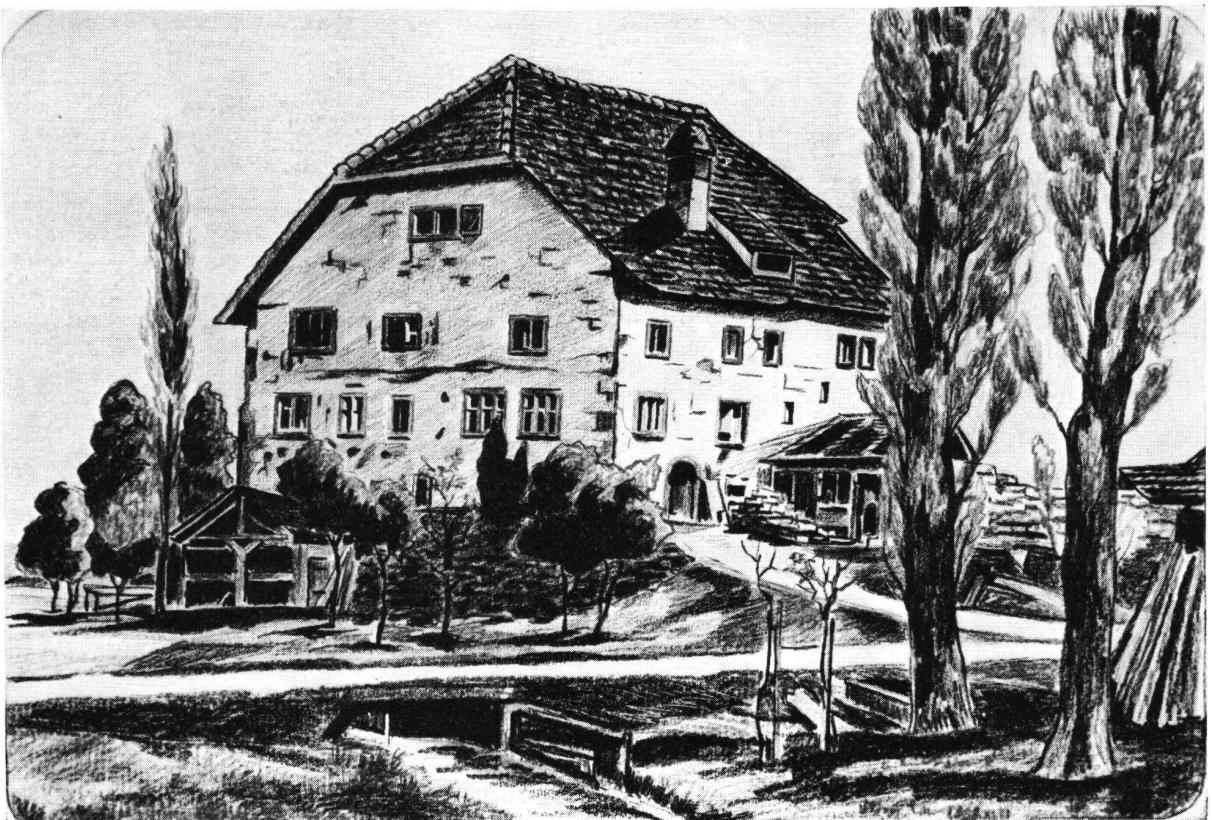
Altrohr ZH Das sogenannte Weiherhaus oder Jagdschloß «Im Rohr», erbaut um 1472, abgebrochen 1892. Ansicht von Süden. Bleistiftzeichnung von J. Meier, Embrach, 1886.

Die einige Wochen dauernde Untersuchung brachte mehrere interessante Resultate. Die erste Feststellung ging dahin, daß im Verlaufe der Jahrhunderte am Hügel große Materialumschichtungen stattgefunden haben müssen. Von dem einst stolzen Weiherhaus mit Kapelle, von dem noch gute Darstellungen erhalten sind und das im 15. Jahrhundert errichtet worden ist, scheint bis auf einen kleinen Fundamentrest nichts mehr vorhanden zu sein. 1472, heißt es, sei die damals offenbar wiederhergestellte Burg in den Besitz von Ritter und Bürgermeister Heinrich Göldli übergegangen und dieser habe ein «Land- und Jagdhaus

im Zeitgeschmack errichtet». 1486 ließ er sogar eine Kapelle daselbst vom Konstanzer Generalvikar einweihen. Beim Bau des Bauerngutes ist wohl 1892 der ganze Baubestand abgetragen und das frei gewordene Steinmaterial wieder verwendet worden.

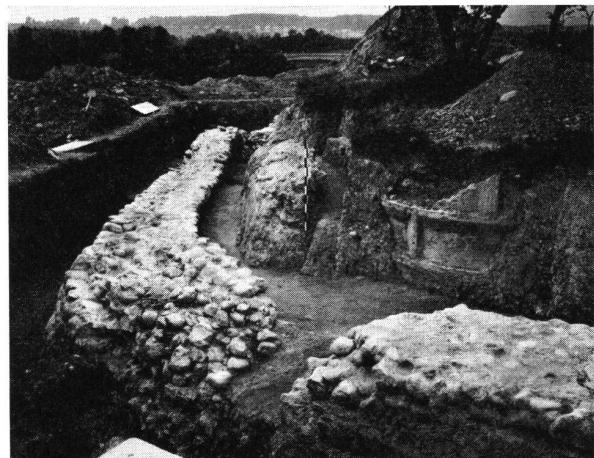
Altrohr ZH Burgstelle. Blick von Süden gegen die Hügelkuppe. In der Mitte rechts eingetiefter Silo aus dem 20. Jahrhundert, links (beim Maßstab) wohl letzte Fundamentreste des um 1472 erbauten Weiher- oder Jagdschlosses. Davor und links die mittelalterliche Ringmauer.

Hingegen stieß man auf namhafte Spuren aus der mittelalterlichen Epoche. Eine mächtige Ringmauer, welche den ganzen Hügel einst umspannte, konnte freigelegt werden. Diese Mauer war in den Fundamen-

ten, bis auf ein geringes Stück im Norden, noch vollständig erhalten. Sie zeigte verschiedene Bautechniken, verschiedene Breiten und Absätze. Ob es sich dabei um verschiedene Bauetappen handelt, muß erst noch genauer abgeklärt werden. Es ist aber denkbar, daß es sich um Wiederinstandstellungsarbeiten handelt, denn Zeller-Werdmüller erwähnt in seiner Arbeit in den Mitteilungen der Antiquarischen Gesellschaft Zürich in Band 23, Seite 359, die Burg sei dreimal, nämlich 1352, 1386 und 1443 im alten Zürichkrieg, zerstört worden.

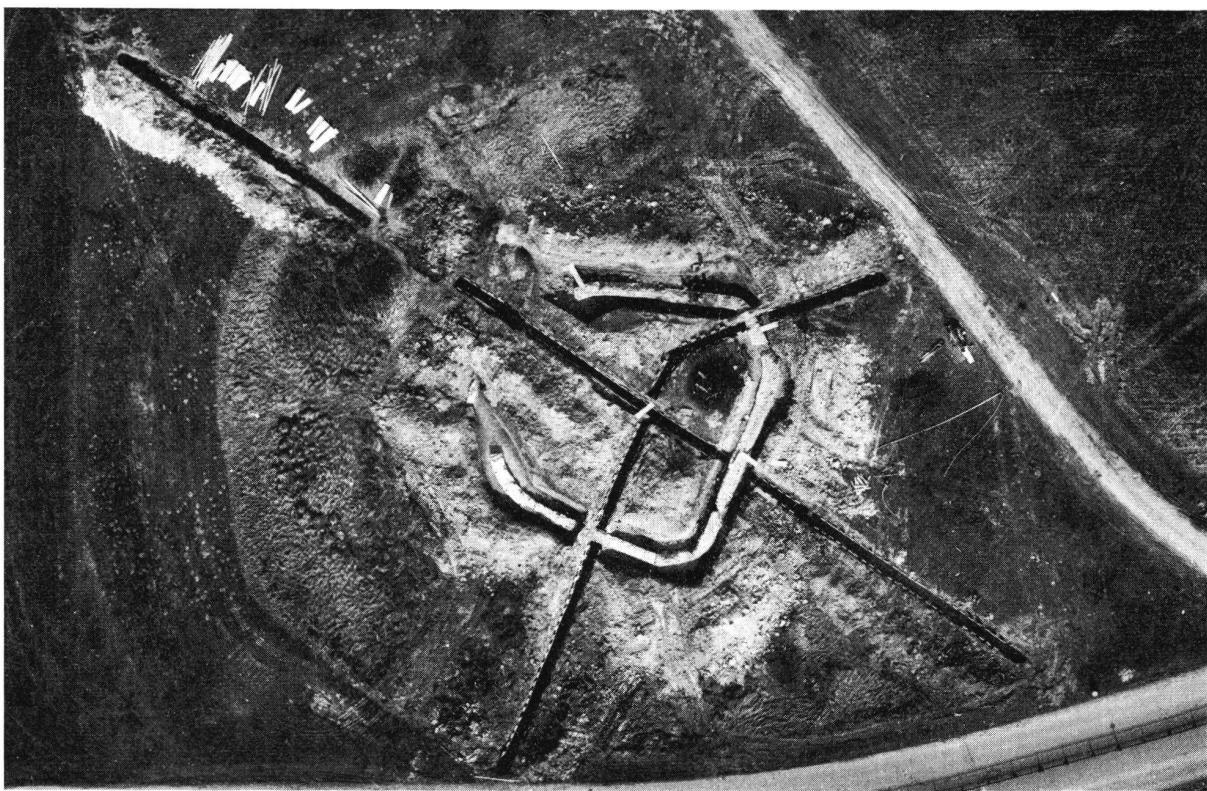
Altrohr ZH Burgstelle. Flugaufnahme der Gesamtanlage mit freigelegter Ringmauer und Sondierschnitten. Ansicht von Westen.  
Aufnahme: Swissair-Photo AG, Zürich

Im Frühjahr 1971 unternahm eine Equipe vom Schweizerischen Landesmuseum die nötigen Vorarbeiten für eine archäologische Großsondierung. Die örtliche Leitung lag in den Händen von Georg Evers. Zwei Sondierschnitte, ungefähr im Kreuz angelegt, wurden über den Hügel und durch den Ringgraben gelegt. Auf dem oberen Hügelteil stieß man sofort auf die Reste ehemaliger Silos des alten Bauernhofes; er war 1959 abgebrochen worden. Im übrigen bestand der Hügel aus einer lehmigen Masse, welche ein sofortiges Sprießen verlangte. Im Bereich des Ringgrabens stieß man sehr schnell auf Wasser. Beides, das lehmartige Material und das Wasser, erschwerte die Arbeit. Der Grabenbagger, mit dem die Sondierschnitte geöffnet wurden, hatte auf dem weichen Untergrund kein leichtes Fortkommen, und vor allem war das Reinigen und Glätten der Profilwände wegen der Sprießbretter äußerst zeitraubend. Auch das Zeichnen war erschwert, weil die Sprießbretter laufend verschoben und zudem jeden Morgen die respektable, über Nacht angesammelte Wassermenge ausgepumpt werden mußte.
