Artikel: Die Ausgrabung der Burgruine Scheidegg ob Gelterkinden : ein Arbeitsbericht

Die Ausgrabung der Burgruine Scheidegg ob Gelterkinden

Ein Arbeitsbericht von *Jürg Ewald und Jürg Tauber*

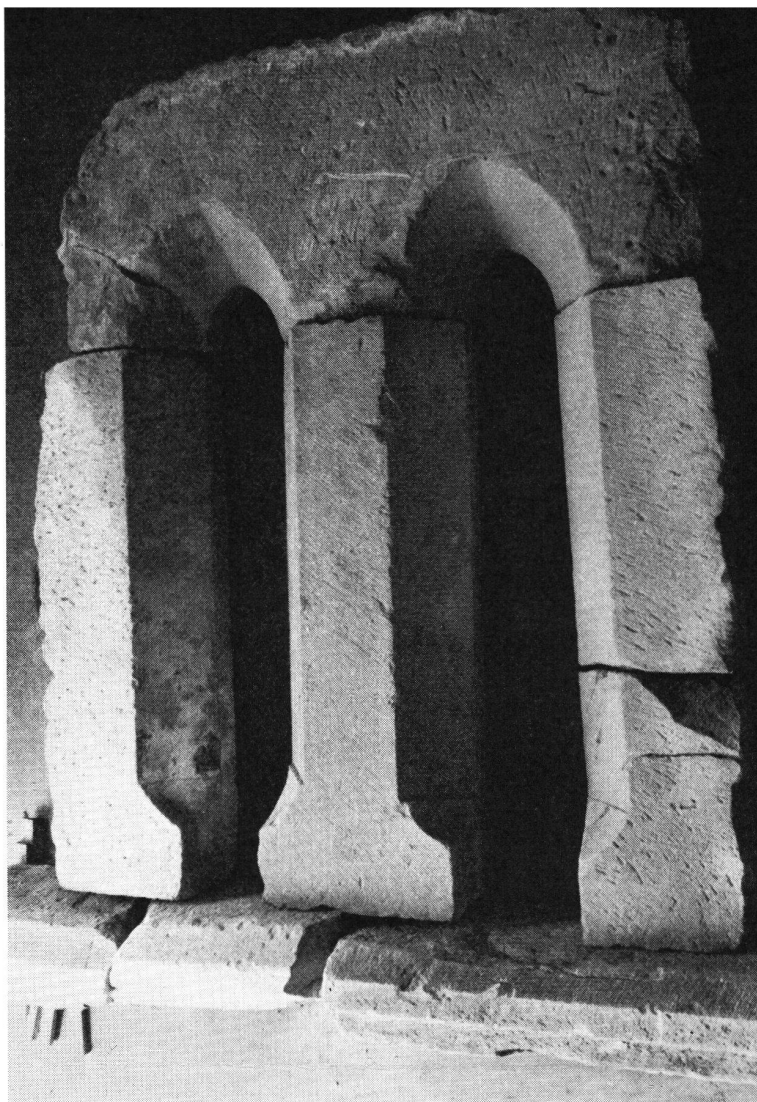
Ruine Scheidegg. Eines der geborgenen Fenstergewände. Scheitelhöhe im Licht 1,15 m.

Eine um so größere Überraschung brachte die zweite Grabungsetappe, welche sich auf den übrigen, nördlich gelegenen Teil der Burg erstreckte, von welchem nur spärliche Andeutungen der Außenmauer zutage getreten waren. Schon bei der Ausräumung der bis zu 4 m mächtigen Schuttmassen zeigte es sich, daß es hier Mauern gab, die noch manchen Meter hoch erhalten waren. An inneren Bauten in diesem Teil fanden sich nur die Mauern 9 und 10, die sich mit der Entdeckung des Rundschachtes im Geviert der Mauern 2-11-9-10 eindeutig als Mantelmauern einer Zisterne zu erkennen gaben. Die Mauern 9, 10 und 11 sind innen mit einer um 15 cm dicken, tonigen Lehm-packung abgedichtet. Der bei einer Schachttiefe von gut 3 m etwa 60 m³ fassende Raum rund um den Schacht, innerhalb des Mauergevierts, ist mit Steinen locker aufgefüllt, so daß sich hier das Regenwasser sammeln und im Schacht geschöpft werden konnte. Auf diesem Zisternenbereich und im Schacht selbst sowie im Bereich zwischen den Mauern 10 und 5 fand sich eine große Zahl von schlicht bearbeiteten Sandsteinblöcken. Das Puzzle mit diesen Fenster- und Tür-gewänden an Ort und Stelle sowie in den Werkstätten des Kantonsmuseums ergab zwei spitzbogige Doppel-fenster, ein einfaches Fenster mit Spitzbogen und einen großen Torbogen von 2,25 m Scheitelhöhe und 1,40 m lichter Weite.

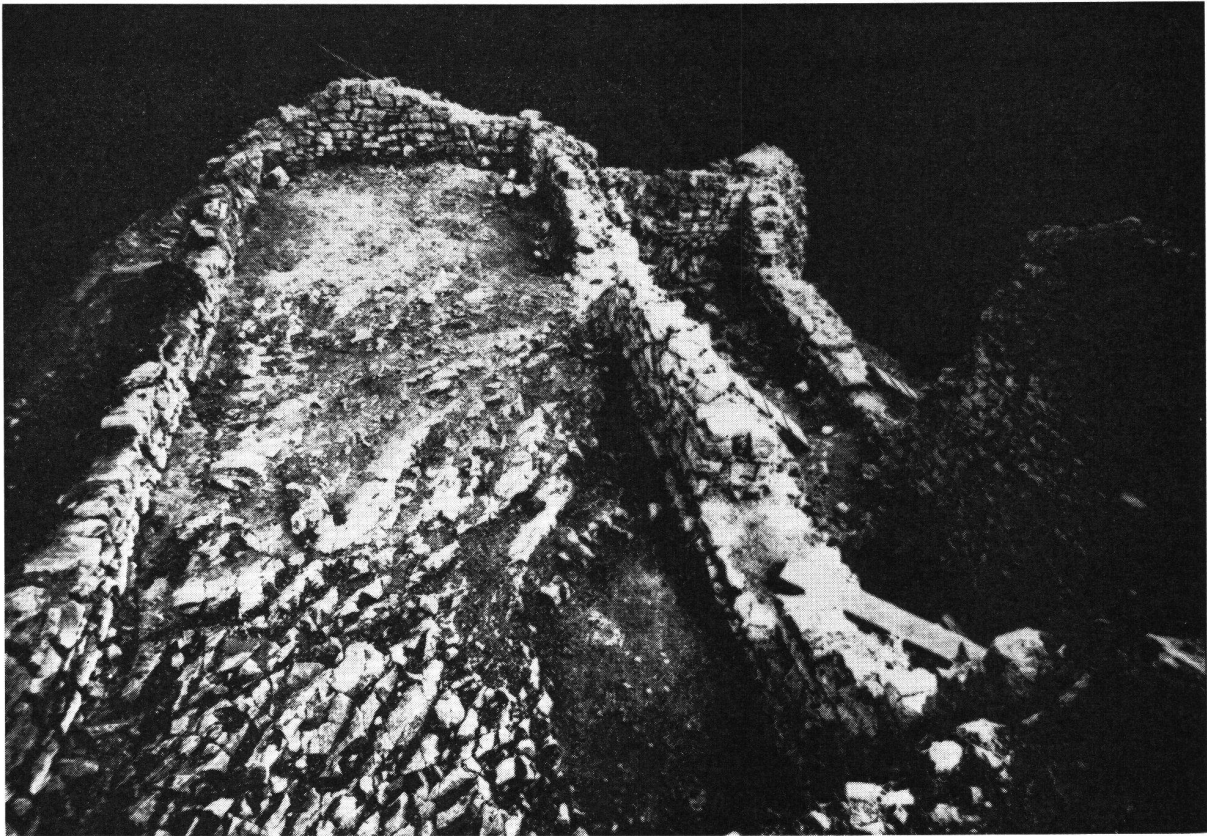
Wohnturm von Norden.
