Artikel: Frohburg SO : provisorischer Bericht über die 2. Grabungsetappe vom Sommer 1974

Frohburg SO

Provisorischer Bericht über die 2. Grabungsetappe vom Sommer 1974

Von *Werner Meyer*

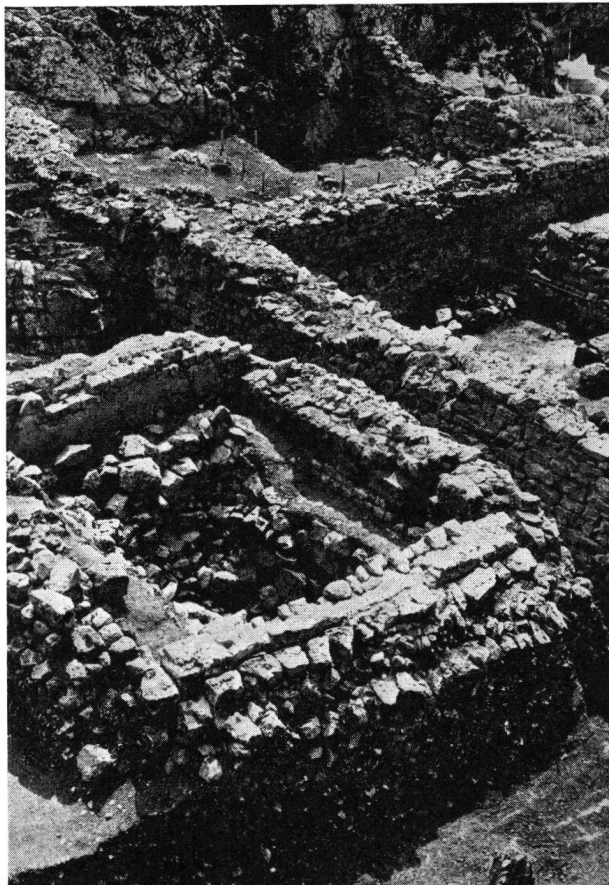
Frohburg 74. Im Vordergrund Zisterne 2, dahinter Südtrakt (Bau 8) mit Quermauer. Blick gegen Südosten.

Schon 1938/39 hatte man nördlich des Südtraktes ein annähernd quadratisches Gebäude angeschnitten, ohne dass man es näher untersucht hätte. Schon vor Beginn unserer Grabungen konnte an den geringen Mauerresten, die noch aus dem Boden ragten, ein Spezialmörtel beobachtet werden, der wegen des ausserordentlich hohen Anteils an Ziegelschrot eine auffallende Färbung aufwies. Unsere Vermutung, dieser Ziegelschrotmörtel könne auf eine Zisterne hinweisen, hat sich dann als richtig erwiesen, ist es doch gelungen, eine kunstvoll gebaute, recht gut erhaltene Filterzisterne freizulegen. Im Unterschied zu Zisterne 1, die mehrheitlich in den Fels geschrotet war, steckte Zisterne 2 in älteren anthropogenen Schichten und in lockerem, natürlichem Verwitterungsschutt. Der Gefahr, dass das gespeicherte Wasser allmählich versickerte, musste man beim Bau der neuen Zisterne mit besonders guten Abdichtungsmassnahmen begegnen. Zunächst wurde die ausgehobene, ungefähr quadratische, 8 m tiefe Baugrube mit einer ersten Schicht wasserundurchlässigen Lettens ausgekleidet. Dann errichtete man die Aussenmauer der Zisterne, ein massives

Geviert von etwa 4 auf 3,5 m lichter Weite. Gegen Süden und Westen, wo wegen des natürlichen Terraingefälles der Wasserdruck am stärksten war, führte man um die Hauptmauer herum einen zweiten, einhäuptigen Mauermantel auf. Als Bindemittel diente der erwähnte Ziegelschrotmörtel, ferner wurde das aus sorgfältig gehauenen Quadersteinen geschichtete innere Mauerhaupt mit einer ca. 2 cm dicken Verputzschicht aus der nämlichen Mörtelmischung überzogen. Eine 50 cm mächtige Schicht grünen Lettens, die man inwendig mit Steinplatten auskleidete, bildete den innersten und wirkungsvollsten Dichtungsmantel. Das noch verbleibende Geviert von 3 auf 2,5 m lichter Weite und ca. 7 m Tiefe füllte man mit einem Filterkoffer aus Kalkschrüppen aus und baute im Zentrum der Anlage einen trocken gemauerten Schacht von 50 bis 60 cm Durchmesser. Über die ganze Konstruktion wurde ein mit dem Scheitel von Westen nach Osten streichendes Tonnengewölbe aus Tuffquadern gespannt. Die Ansätze dieses Gewölbes waren noch deutlich erkennbar. Um die interessante Anlage nicht zu zerstören, liessen wir den Filterkoffer unversehrt und beschränkten uns auf die Freilegung des Schöpfschachtes. Da dessen oberste 2 m eingerissen waren, musste die instabile Filterfüllung vorgängig gründlich verspriest werden, damit keine Unfälle auftreten konnten. Der grösste Teil des Schöpfschachtes war mit sterilem Mauerschutt angefüllt, erst in den untersten Partien, in den schlammigen Sedimenten der Schachtsohle, kamen verschiedene bemerkenswerte Funde zum Vorschein, unter denen ein prächtiger, gut
