Die Casa Cas'aulta in Lumbrein (GR), ein spätmittelalterlicher Wohnturm

Provisorischer Vorbericht über die Bauuntersuchungen und Restaurierungsarbeiten

Von Werner Meyer

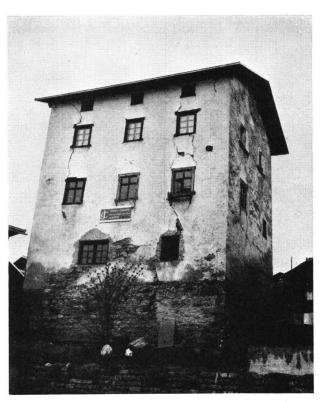
Um 1970 befand sich das Gebäude in einem sehr schlechten Zustand. Die Mauern waren von Rissen durchzogen und wegen des schadhaften Verputzes von Wind und Wetter bedroht. Die Risse waren auf den unstabilen Baugrund zurückzuführen, der eine Senkung der Südfront bewirkt hatte. Die schlechte Isolation der Wohnräume gegen aussen, die fehlenden Wasserzellen und sonstige Mängel liessen eine Instandstellung des Hauses als ein fragwürdiges Unternehmen

Turm Cas'aulta, Lumbrein. Ansicht von Süden vor der Restaurierung.
