Artikel: Frohburg SO: provisorischer Bericht über die 4. Arbeitsetappe vom

Sommer 1976

Autor: Meyer, Werner

Frohburg SO

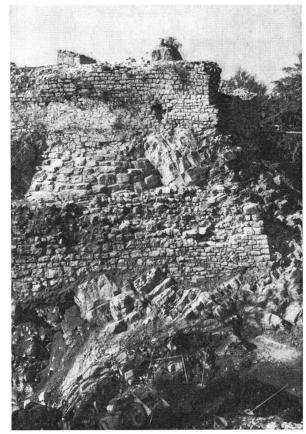
Frohburg 76. Hauptburg von Norden mit Schildmauer und Zwingermauer im Halsgraben

Fortifikatorische Elemente fanden sich an der Peripherie der Burganlage. Dem Rande des felsigen Plateaus entlang zog sich eine Ringmauer, die man an der Südost- und Nordostecke durch je einen starken Turm verstärkt hatte. Gegen Norden, gegen die für einen allfälligen Angreifer günstigste Seite hin, war der Bering schildmauerartig verstärkt und erst noch durch einen Viereckturm bewehrt. Zudem hatte man im frühen 13. Jahrhundert die innere Grabenflanke durch eine zusätzliche Zwinger- oder Stützmauer befestigt. Eine geschickt dem Felsgelände angepasste äussere Toranlage an der Südostecke der Burg hatte offenbar die Aufgabe, eine feindliche An-

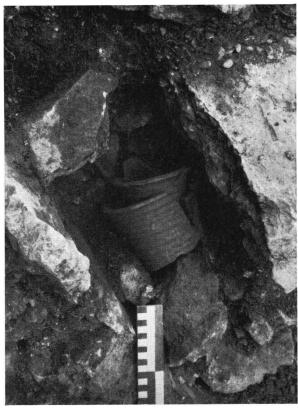
Frohburg 76. Ofenkacheln aus dem 13. Jahrhundert in Fundlage

Auch in der Grabungsetappe 1976 sind zahlreiche Kleinfunde zum Vorschein gekommen. Neben den bereits bekannten Ofenkacheln (spätestens 11. bis frühes 14. Jahrhundert), der sehr zahlreichen Geschirrkeramik aus allen Epochen und den in geradezu ungeheuren Quantitäten auftretenden Tierknochen, die als Speiseabfälle zu deuten sind, wurden in diesem Jahr auch verschiedene Metall- und Glasgegenstände geborgen, die bis jetzt auf der Frohburg noch nicht belegt sind. Unter den Eisenfunden mögen einige schöne Sporen, gut erhaltene Pfeileisen und Armbrustbolzenspitzen erwähnt werden, ferner Werkzeuge, wie Hämmer und Zangen, und schöne Beschläge und anderes mehr. Zu den Prunkstücken unter den Glasfunden zählen die erwähnten Fragmente von Glasmalereien sowie die Bruchstücke eines aus Venedig oder Byzanz importierten Bechers. Letzterer ist zusammen mit den Beinringlein eines Paternosters im Zisternenschacht auf dem hohen Felsen zum Vorschein gekommen. Die Vielzahl und Vielfalt der Frohburger Funde sowie der unterschiedliche Erhaltungszustand werden für die Konservierung und Auswertung des Materials noch immense Arbeit verursachen.

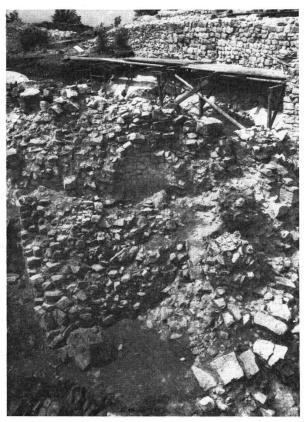
Frohburg 76. Fundamentreste des Rundturmes in der Nordostecke des Beringes

Die Ausgrabungen im Osttrakt (Zone P) führten zur Freilegung einer langgestreckten, stark zerklüfteten Felsrippe, welche die Spuren verschiedener Gebäude trug. Längs der Felskante stellten wir eine nur noch in einzelnen Fragmenten erhaltene Ringmauer fest, welche einst den Rundturm in der Nordostecke der Burg mit dem Viereckturm in der Südostecke verbunden hatte. Wo der natürliche Fels ein starkes Gefälle aufwies, hatte man längliche Fundamentlager ausgemeisselt. Mauerfugen und Schichtenanschlüsse zeigten, dass der Ostbering mehrmals erneuert und abgeändert worden war. Die ältesten Partien sind in die Zeit um 1100 zu datieren. Im Südteil des Beringes fehlte stellenweise mit dem Mauerwerk auch der felsige Untergrund. Hier hatte man in späterer Zeit, als die Burg schon längst Ruine war, einen Steinbruch betrieben, dem nicht nur die Ringmauer, sondern auch der Burgfelsen zum Opfer gefallen war. Unter den Gebäuden, die innerhalb des Ostberinges zum Vorschein gekommen sind, war das nördliche, ein Rechteckbau von 8 auf 13 m, vor den Grabungen

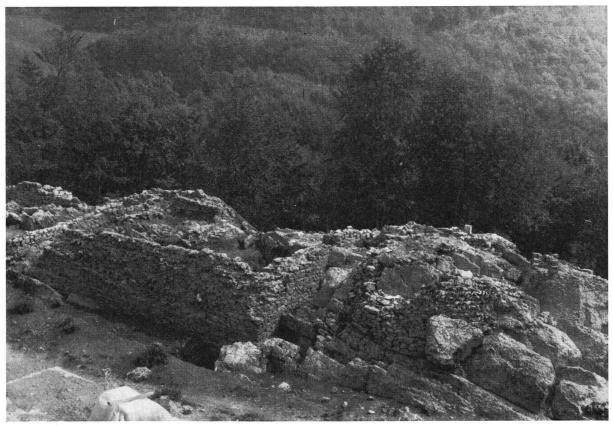
Frohburg 76. Blick vom hohen Felsen auf Zone P. Links der jüngere Rechteckbau, rechts das Rundhaus. An der hinteren Felskante Reste der östlichen Ringmauer

Südlich des späten Rechteckhauses stiessen wir auf die Spuren eines sonderbaren Gebäudes. Auf einem zerklüfteten Felskopf traten Mauerreste zutage, die von einem kreisrunden Bau mit 7,5 m Aussendurchmesser stammten. Um einen Turm konnte es sich nicht handeln, da das Mauerwerk nicht einmal ganze 80 cm dick war. Wir mussten deshalb auf ein «Rundhaus» von bisher unbekanntem Typ schliessen. (Ob die wenigen mittelalterlichen Rundhäuser, die man bis jetzt kennt, mit dem Frohburger Exemplar in Zusammenhang gebracht werden dürfen, bleibt noch abzuklären.) Die an sich nur spärlichen Funde und die für die Frühzeit des Frohburger Steinbaues charakteristische Mauertechnik — kleine, regelmässige Steine in lagerhaftem Verband — datieren das Gebäude in das ausgehende 11. Jahrhundert. Es diente offenbar Wohnhaus, erhielt im 13. Jahrhundert einen neuen Kachelofen und wurde gegen 1300 verlassen. Möglicherweise hat auch in diesem rätselhaften Rundhaus ein ritterlicher Dienstmann gehaust.
