Froburg SO

Provisorischer Bericht über die 4. Arbeitsetappe vom Sommer 1976

Von Werner Meyer

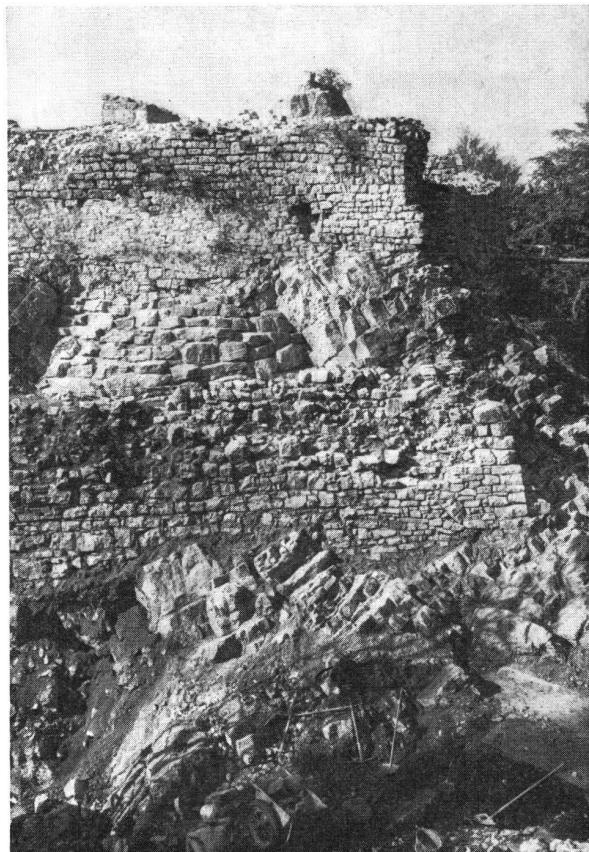
Froburg 76. Hauptburg von Norden mit Schildmauer und Zwingermauer im Halsgraben

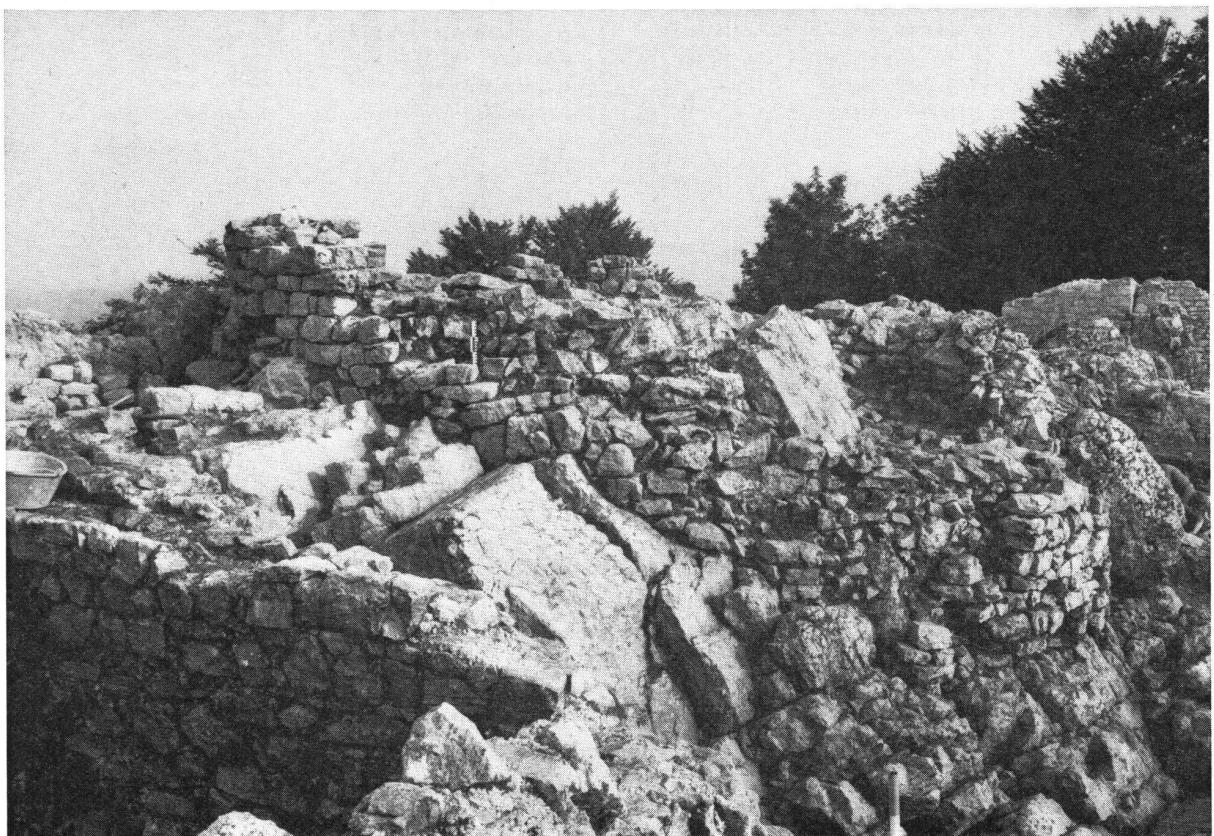
Frohburg 76. Rundhaus in Zone P

Südlich des späten Rechteckhauses stiessen wir auf die Spuren eines sonderbaren Gebäudes. Auf einem zerklüfteten Felskopf traten Mauerreste zutage, die von einem kreisrunden Bau mit 7,5 m Aussendurchmesser stammten. Um einen Turm konnte es sich nicht handeln, da das Mauerwerk nicht einmal ganze 80 cm dick war. Wir mussten deshalb auf ein «Rundhaus» von bisher unbekanntem Typ schliessen. (Ob die wenigen mittelalterlichen Rundhäuser, die man bis jetzt kennt, mit dem Frohburger Exemplar in Zusammenhang gebracht werden dürfen, bleibt noch abzuklären.) Die an sich nur spärlichen Funde und die für die Frühzeit des Frohburger Steinbaues charakteristische Mauertechnik — kleine, regelmässige Steine in lagerhaftem Verband — datieren das Gebäude in das ausgehende 11. Jahrhundert. Es diente offenbar als Wohnhaus, erhielt im 13. Jahrhundert einen neuen Kachelofen und wurde gegen 1300 verlassen. Möglicherweise hat auch in diesem rätselhaften Rundhaus ein ritterlicher Dienstmann gehaust.

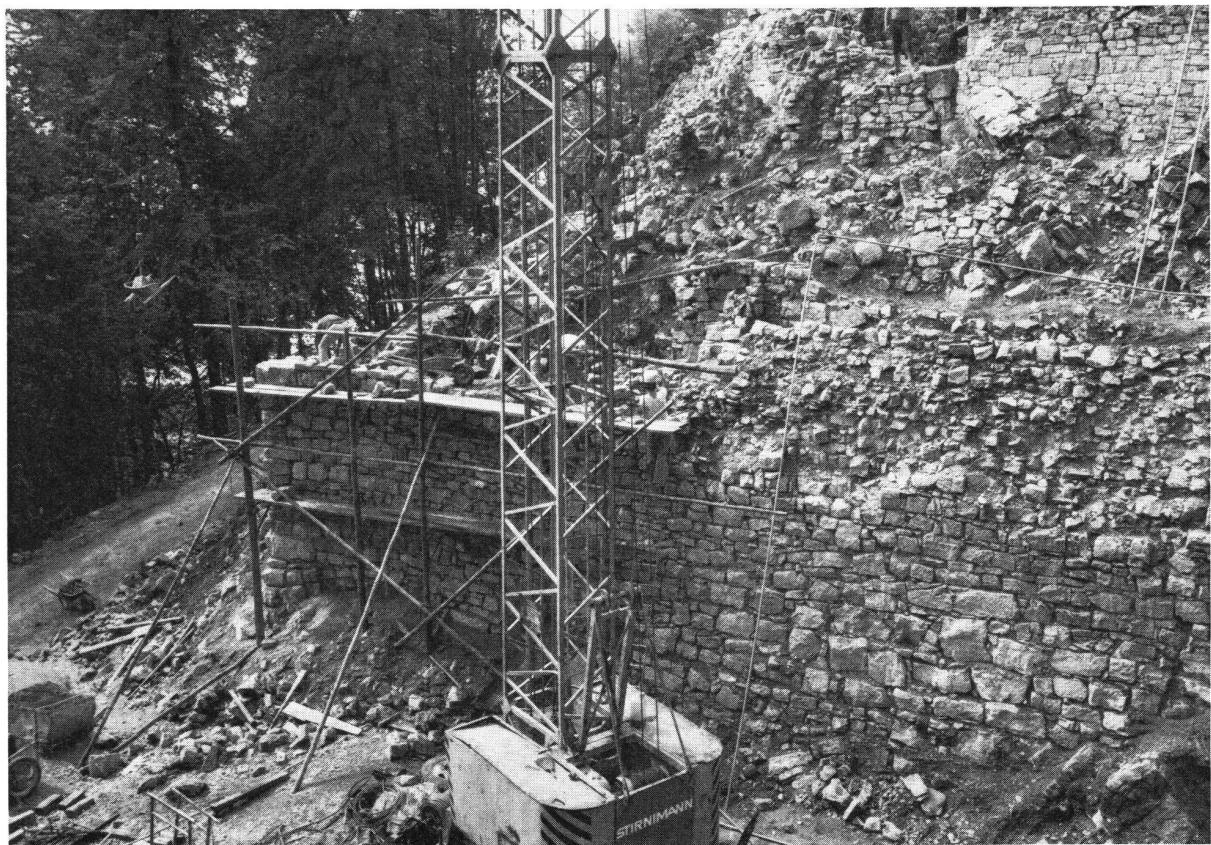
Frohburg 76. Mauerwerk im Graben während der Restaurierungsarbeiten

Mauerwerk ausgeflickt, teilweise ergänzt und durch eine Kronensicherung abgedeckt. Im Bereich des Halsgrabens und des Rundturmes wurden die Mauern gesichert und ausgefugt. Um dem originalen Mauerwerk mehr Halt zu verleihen und um dem Besucher einen besseren Eindruck vom einstigen Aussehen der Feste zu vermitteln, wagten wir es, Teile der Ringmauer sowie den weitgehend abgerutschten Rundturm andeutungsweise in den unteren Partien zu rekonstruieren. Die Restaurierungsarbeiten gestalteten sich wegen des mehrheitlich schlechten Erhaltungszustandes des Mauerwerks recht schwierig. Gewisse Mauerteile mussten abgetragen und neu aufgemauert werden. Infolge des Unfalles, den E. Bitterli erlitten hatte, blieb uns keine andere Wahl, als die Restaurierungsarbeiten abzubrechen, bevor das ursprünglich vorgesehene Ziel erreicht werden konnte, doch besteht die Möglichkeit, im kommenden Jahr das Ver- säumte nachzuholen.

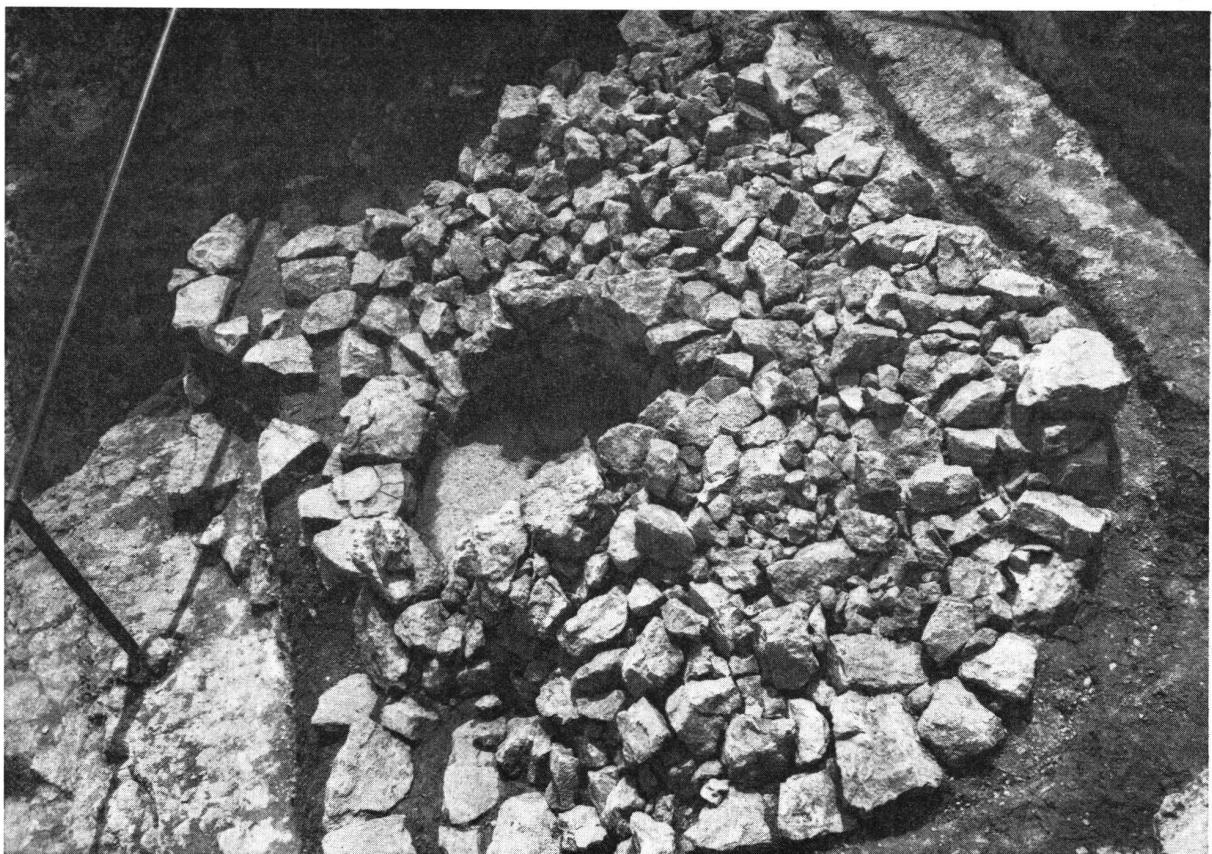
Frohburg 76. Filterzisterne auf dem hohen Felsen mit Schöpfsschacht, Filterkörper und Lehmabdichtung

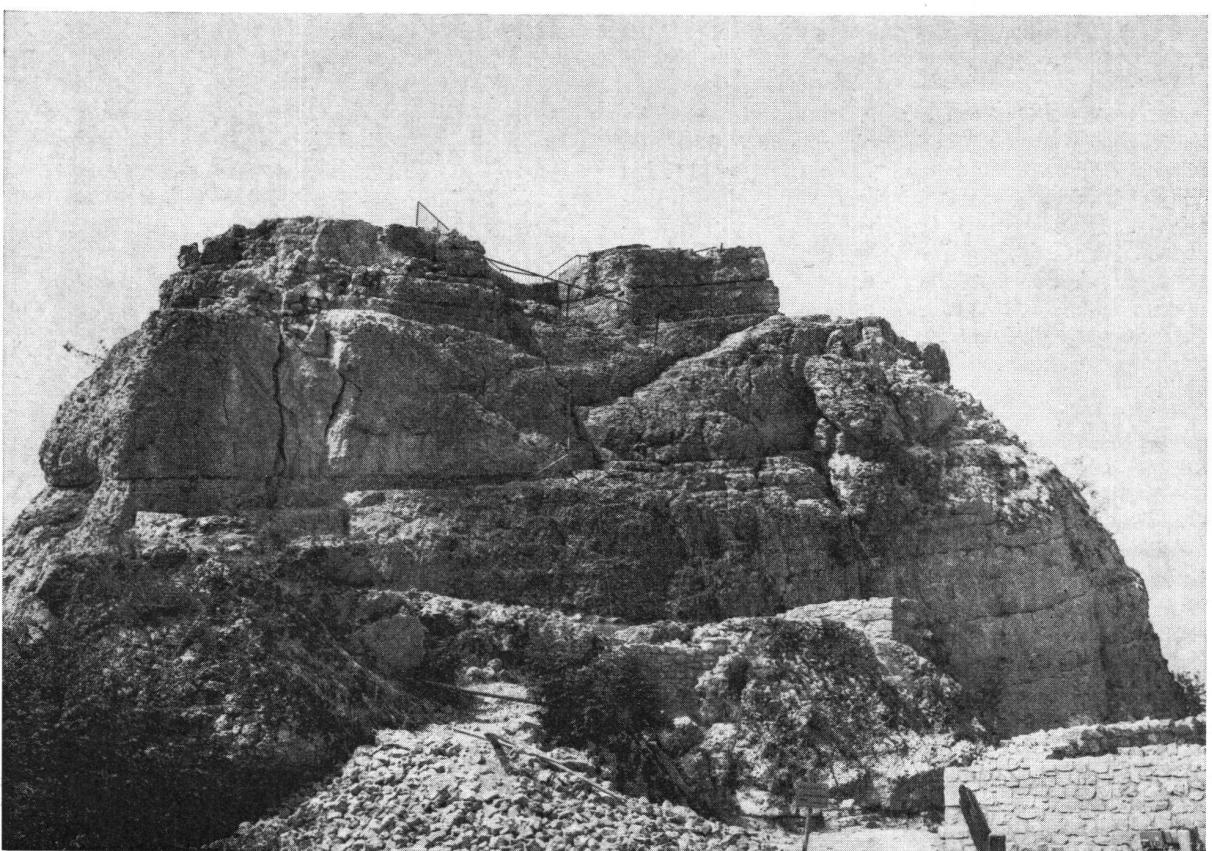
Frohburg 76. Hoher Felsen von Osten nach erfolgter Freilegung

mehrgliedrigen Gebäudekomplexes. Auf dem südlichen Felskopf legten wir die Reste eines viereckigen Turmes frei. Seine Fundamente waren sorgfältig in den Fels gemeisselt. Die Nordpartie des Felsens wies die Spuren eines unregelmässigen Traktes auf, der wohl als Wohnbau anzusprechen ist. Zwischen diesen beiden Gebäuden lag eine markante, viereckig ausgehauene Felskammer, die sich nach sorgfältiger Untersuchung als Zisterne herausstellte. Es handelte sich um eine typische Filterzisterne mit zentralem Schöpfschacht, mit Lehmabdichtung und Filterkörper aus Kalkschröppen. Gegen Osten war die Zisterne von einer Stützmauer begrenzt, deren Verlauf nur noch anhand der ausgehauenen Fundamentlager festgestellt werden konnte. Der Zugang zu den äusserst exponiert gelegenen Gebäuden auf dem hohen Felsen erfolgte von der am Ostfuss des Felsens gelegenen Kanzel aus (1973 ausgegraben), die ein Gebäude trug, das eine in die Höhe führende Treppe enthielt.

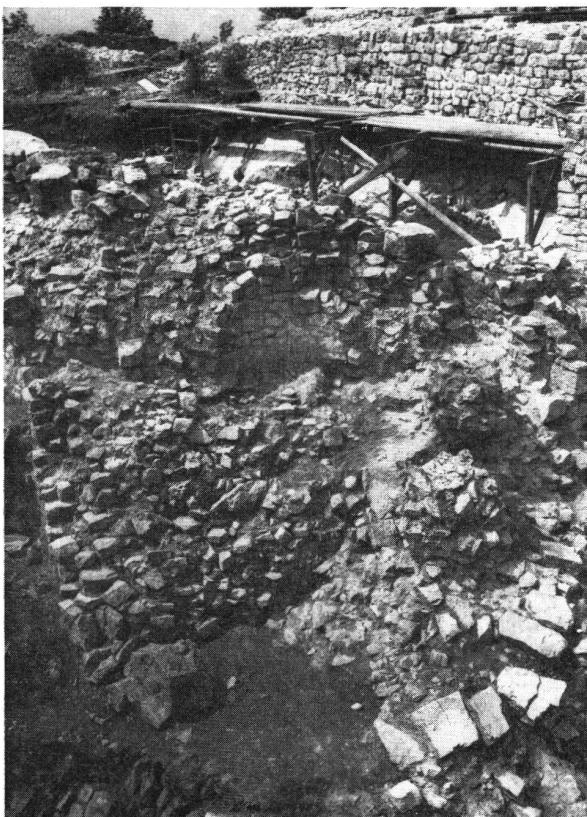
Frohburg 76. Fundamentreste des Rundturmes in der Nordostecke des Beringes

Die Ausgrabungen im *Osttrakt* (Zone P) führten zur Freilegung einer langgestreckten, stark zerklüfteten Felsrippe, welche die Spuren verschiedener Gebäude trug. Längs der Felskante stellten wir eine nur noch in einzelnen Fragmenten erhaltene Ringmauer fest, welche einst den Rundturm in der Nordostecke der Burg mit dem Viereckturm in der Südostecke verbunden hatte. Wo der natürliche Fels ein starkes Gefälle aufwies, hatte man längliche Fundamentlager ausgemeisselt. Mauerfugen und Schichtenanschlüsse zeigten, dass der Ostbering mehrmals erneuert und abgeändert worden war. Die ältesten Partien sind in die Zeit um 1100 zu datieren. Im Südteil des Beringes fehlte stellenweise mit dem Mauerwerk auch der felsige Untergrund. Hier hatte man in späterer Zeit, als die Burg schon längst Ruine war, einen Steinbruch betrieben, dem nicht nur die Ringmauer, sondern auch der Burgfelsen zum Opfer gefallen war. Unter den Gebäuden, die innerhalb des Ostberinges zum Vorschein gekommen sind, war das nördliche, ein Rechteckbau von 8 auf 13 m, vor den Grabungen

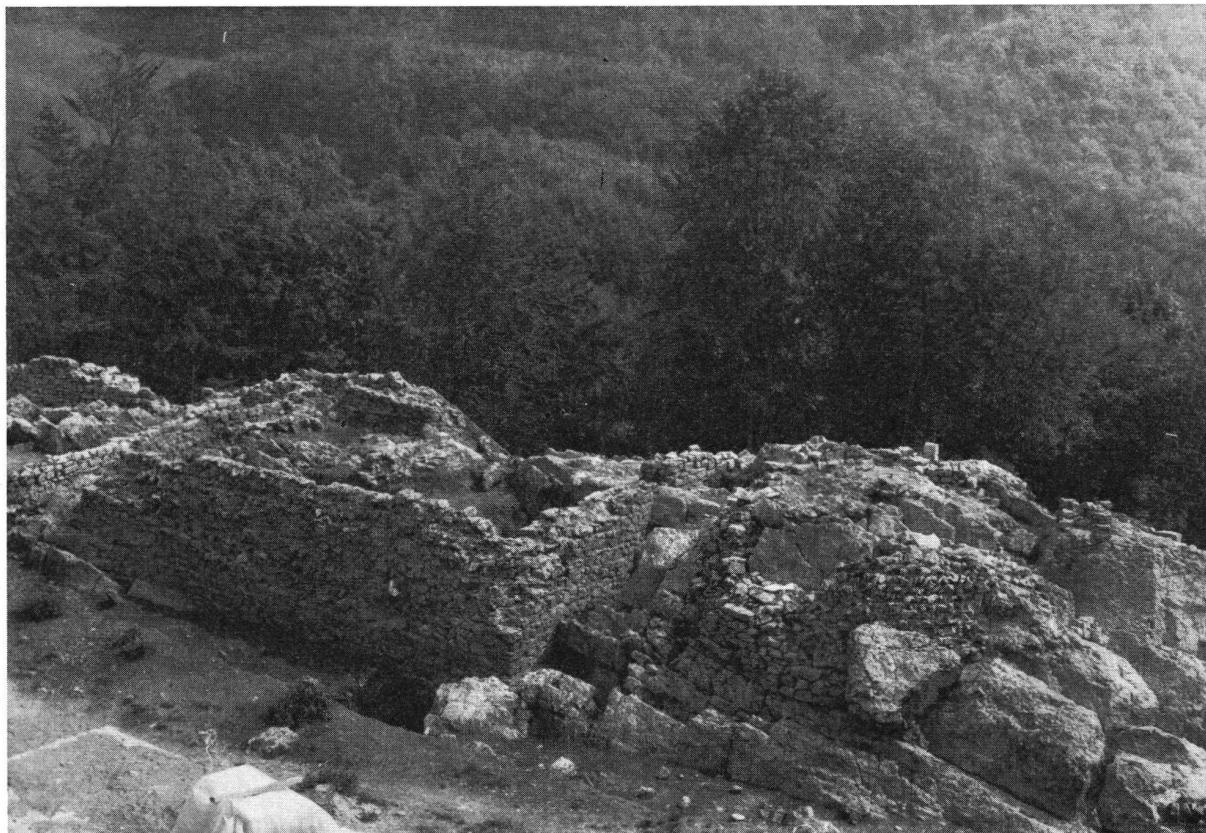
Frohburg 76. Blick vom hohen Felsen auf Zone P. Links der jüngere Rechteckbau, rechts das Rundhaus. An der hinteren Felskante Reste der östlichen Ringmauer
