Die Burgstelle Friedberg bei Meilen

*Ein Bericht über die 1. Etappe vom Herbst 1976
Von Felix Müller*

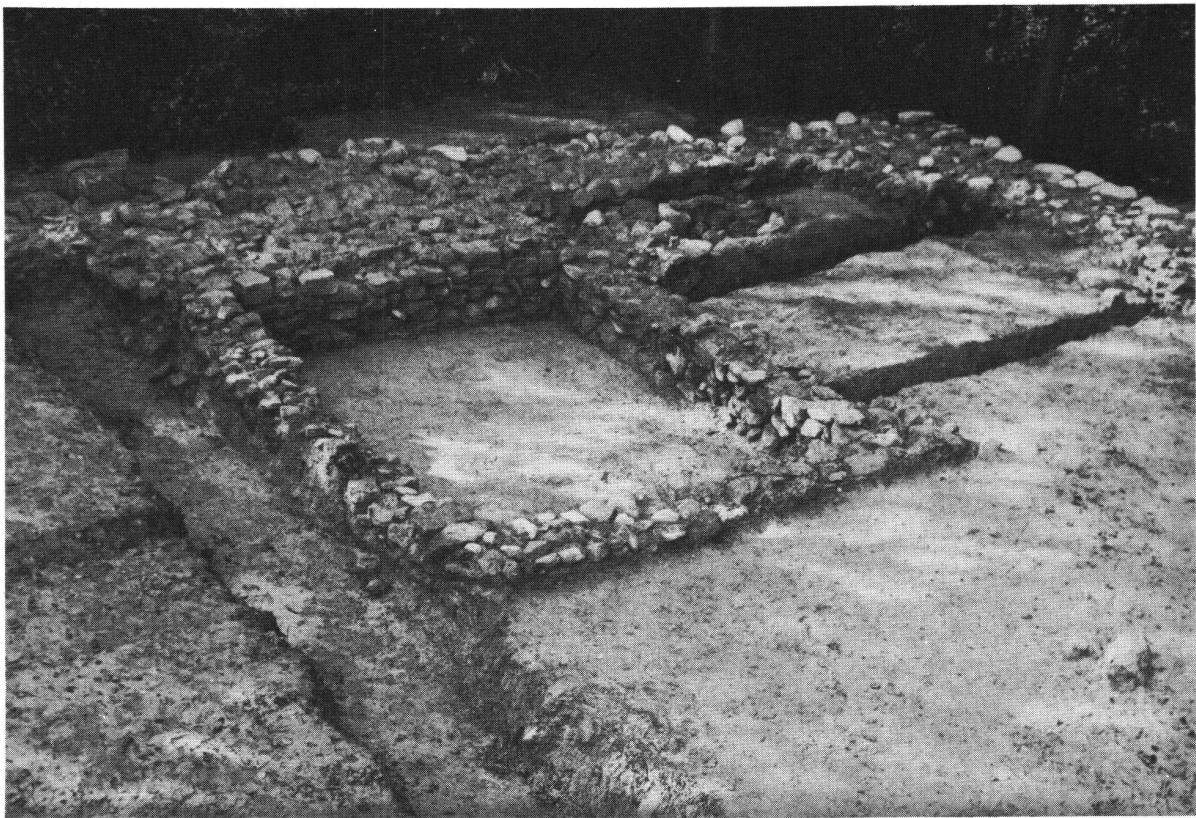
Umfassungsmauer M 1 und M 3 mit kleinem Turm und daran angebautem Kellergeschäfte. Blick gegen Süden.

Die bis jetzt festgestellte Umfassungsmauer besitzt einen trapezförmigen Grundriss. Auf der Ostseite zieht sie sich hart entlang der Grabenkante, biegt am Südende in einem stumpfen Winkel gegen Westen ab und verläuft dort in einigem Abstand von der Böschungskante. Auf der anderen Längsseite steht sie direkt auf dem Steilabfall des Dorfbachtobels. Diese Mauerzüge konnten fast durchwegs nur noch in ihren Fundamenten festgestellt werden. Diese sind eindeutig erkennbar durch die lockere und unregelmässige Schichtung der Steine und ausgeprägt massive Mörteleingüsse. Eine solche Mauerung ist nicht frei aufgehend, sondern nur in einer Fundamentgrube eingelegt denkbar. Das Steinmaterial entspricht dem anstehenden Molassefels. Gegen aussen hin wird die deutliche Fundamentflucht durch grosse, oft quaderförmige Hausteine gebildet, welche der Mauer besonderen Halt verliehen, während sich auf der Innenseite kleinere Steine eher wahllos aneinanderreihen. An einer Stelle in der Ostmauer wurden die gros-

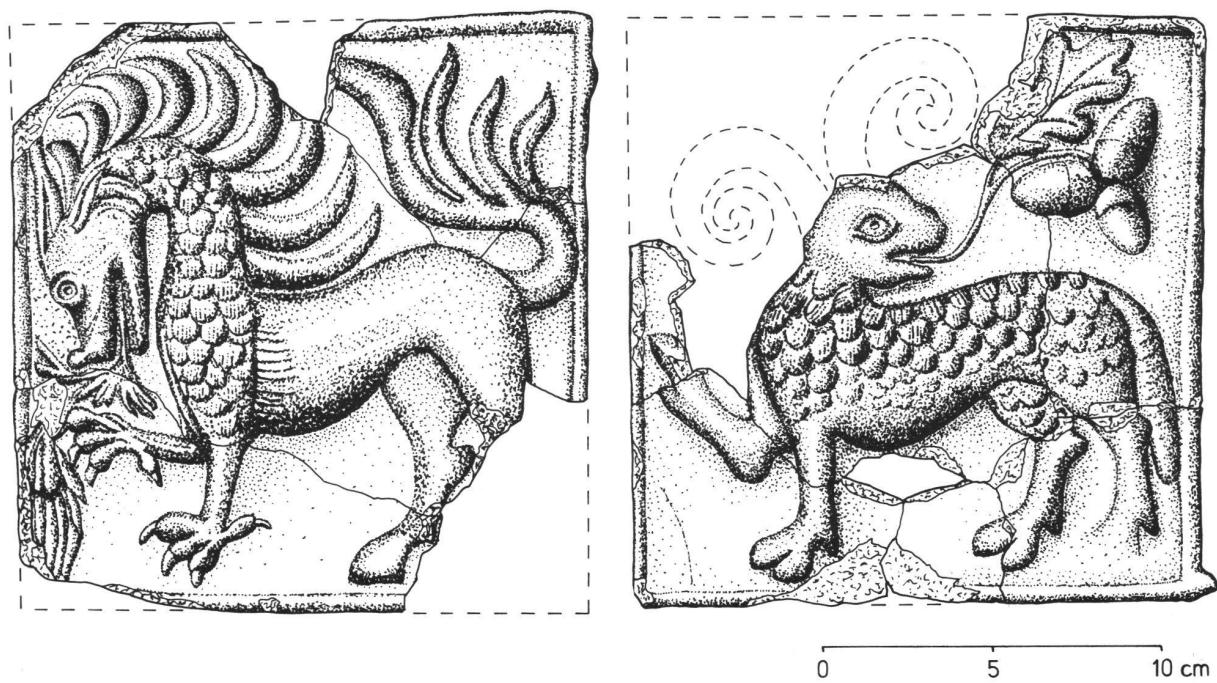
Zwei modelgepresste, glasierte Blattkacheln mit Drachen- und Widdermotiv, 1. Hälfte des 14. Jahrhunderts.

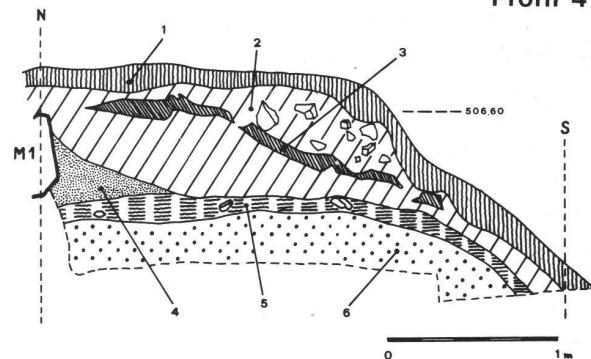
**Meilen - Friedberg 1976
Profil 4**

Schichtenprofil P 4 von W. 1 Humus, 2 lockerer Mörtelschutt, in den oberen Partien mit Humus und zum Teil mit Lehm vermischt, 3 rötlich bis braunrot verbrannter Lehm und Erde (Ofenschutt mit Ofenkacheln aus der 1. Hälfte des 14. Jahrhunderts), 4 stark gepresster bräunlicher Mörtelschutt, 5 braun-gelbe Lehmschicht mit Erde vermischt, 6 gelbweisser gewachsener Lehm.

Aus der Planskizze Stelzers war zu schliessen, dass sich die Freilegungsarbeiten der Jahre 1902/03 besonders über den Südteil der Burg erstreckten. Da aber das Mauerwerk zu jener Zeit noch bis zu einer ansehnlichen Höhe erhalten gewesen sein soll, wurden damals für die Planaufnahmen keine umfassenden Erdbewegungen angestrebt. Nachhaltige Spuren, welche mit Sicherheit von jenen Arbeiten stammen, liessen sich im Verlauf unserer Ausgrabung nicht finden. Bedeutend nachteiliger und zerstörerischer wirkten sich die, kurze Zeit später durchgeföhrten, endgültigen Planierungen aus. Diese haben auf dem ganzen Burgareal die ursprünglichen Kulturschichten abrasiert, so dass heute unmittelbar unter dem Humus das lehmige Verwitterungsmaterial des Molassefelsens liegt. Das gewonnene Erdreich wurde zur Einschüttung der Gräben verwendet oder über die vorher abgebrochenen Mauern gegen das Tobel hin verstossen. Aus diesem Grunde ziehen sich heute einzelne dieser Schichtungen über die Mauerfundamente hinweg. In

eine solche eingebettet lag die Ofenschuttschicht, welche den grössten Teil der Kachelfunde geliefert hatte. Diese tiefgreifenden und vermutlich mehrmals durchgeföhrten Planierungsarbeiten hatten zum Ziel, das ursprünglich überhöhte Burgplateau besser zugänglich zu machen und landwirtschaftlich zu nutzen. Nach dem vormaligen Besitzer H. Jsler mussten bis zu jenem Zeitpunkt "zum Jaucheführen auf die Burgwiese drei Kühe" vorgespannt werden.

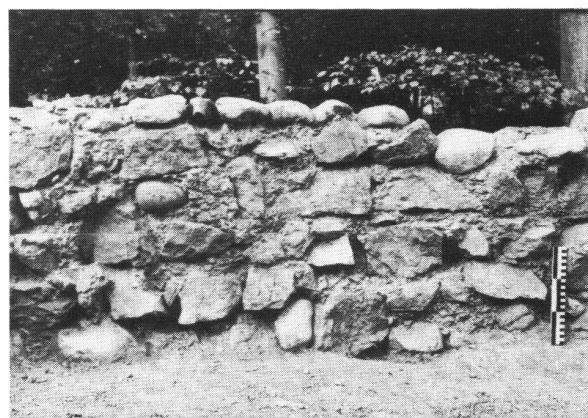
Ansicht des Fundamentes von Mauer M 3 in D. Blick von Osten.

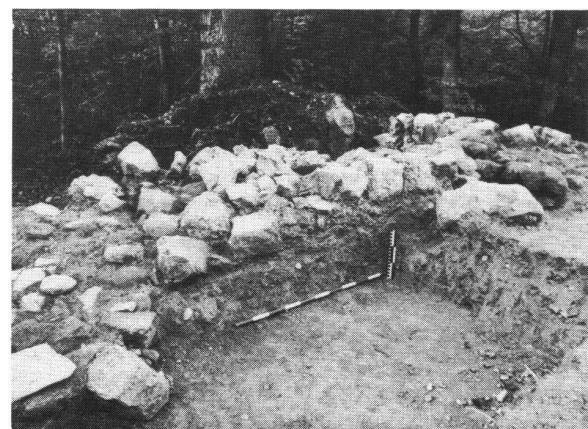
Fundamente des zugemauerten Tores in Mauer M 3. Blick von Osten. Deutlich erkennbar die südliche Mauerfuge, die geringe Tiefe des Fundamentes und die unterschiedliche Mauerung.
