**Artikel:** Die Burgstelle Friedberg bei Meilen

## Die Burgstelle Friedberg bei Meilen

Bericht über die 3. und abschliessende Etappe im Frühjahr und Herbst 1978 (vgl. NSBV 1977, Nr. 1 und 1978, Nr. 1)

von *Thomas Bitterli*

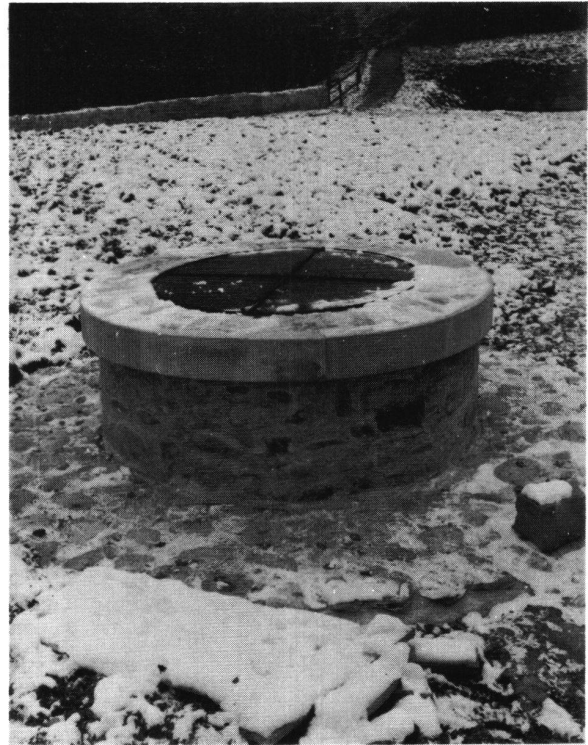
Friedberg-Meilen. Der restaurierte Brunnenkranz mit den Abdeckplatten und eingelassenem Schutzgitter.

Während der gesamten Grabung wurden die Schichtenverhältnisse so gut es ging beobachtet. Das Leitfossil "Hohlziegel" war in allen Schichten bis auf die untersten 50 cm anzutreffen. Fragmente von Ofenkacheln, die vollständig zusammengesetzt werden konnten, waren in einem Bereich von 4 Meter Höhenunterschied gestreut. Im Bereich von 25 und 26 Meter unter der Oberfläche bestand der Schutt fast nur aus kleinen Holzabfällen. Diese sind alle eingesammelt worden und werden nach Arten bestimmt. Die untersten 50 cm bestanden nur aus Schlamm, diese Schicht scheint also aus der Benützungszeit zu stammen. In dieser Schicht befanden sich aber keinerlei datierbare Funde. Der Sodbrunnen von Friedberg ist in seiner ganzen Länge von 29 Meter, bei einem Durchmesser von ca. 1,5 Meter, in den anstehenden Molassesandstein eingehauen, ein auch im Mittelalter nicht gerade billiges Unternehmen. Im Profil sind mehrere Ausbuchtungen zu erkennen, die von weicheren Mergelschichten gebildet werden. Es ist anzunehmen, dass in einer dieser Schichten die wasserführende Schicht war; ein eindeutiger Wasserhorizont konnte jedoch während der Grabung nicht erkannt werden. Der Sodschacht bleibt nun offen, weshalb der Brunnenkranz wieder aufgemauert wurde. Die ursprüngliche Breite des Kranzes konnte noch in den Fundamenten erkannt werden. Aus Kostengründen wurde als Abschluss für den Kranz eine Kunstsandsteinplatte gewählt, in die ein Schachtgitter eingelassen wurde. Somit kann jeder Besucher ungehindert in den

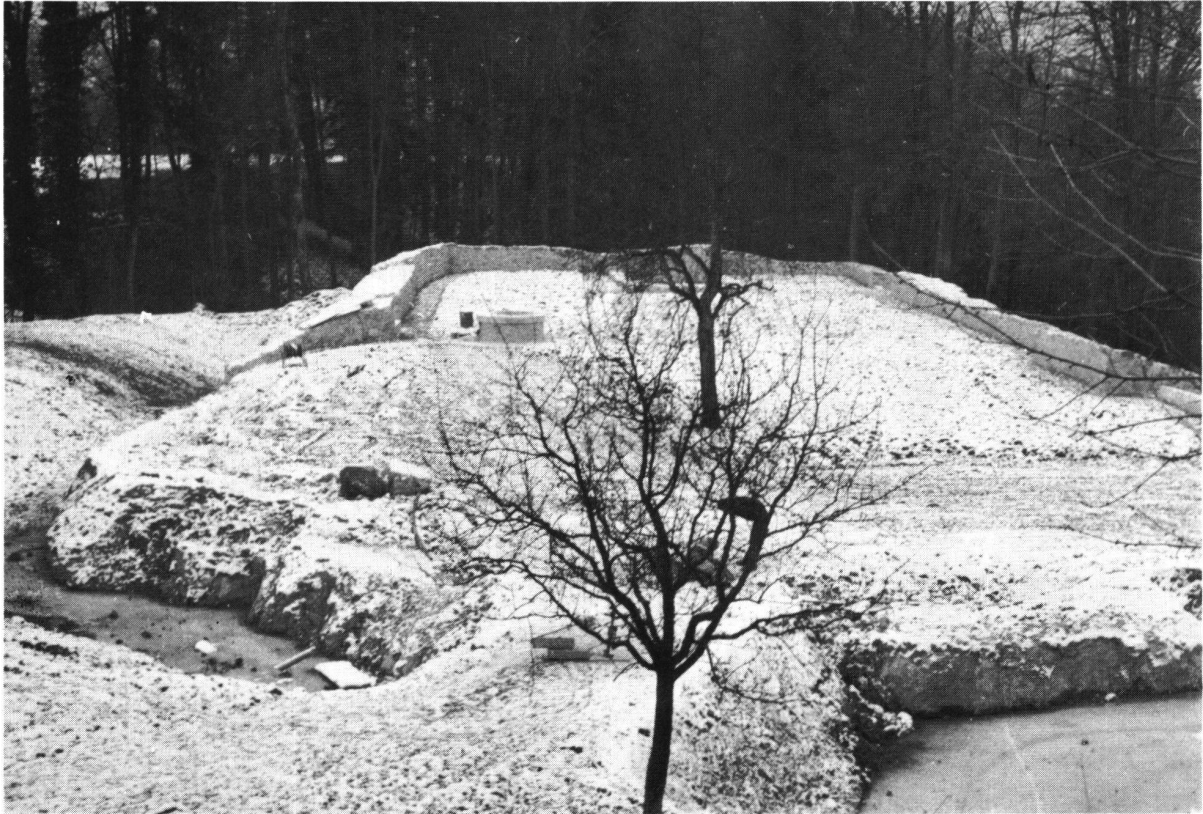
Ansicht der Anlage von Norden nach Beendigung der Grabarbeiten.

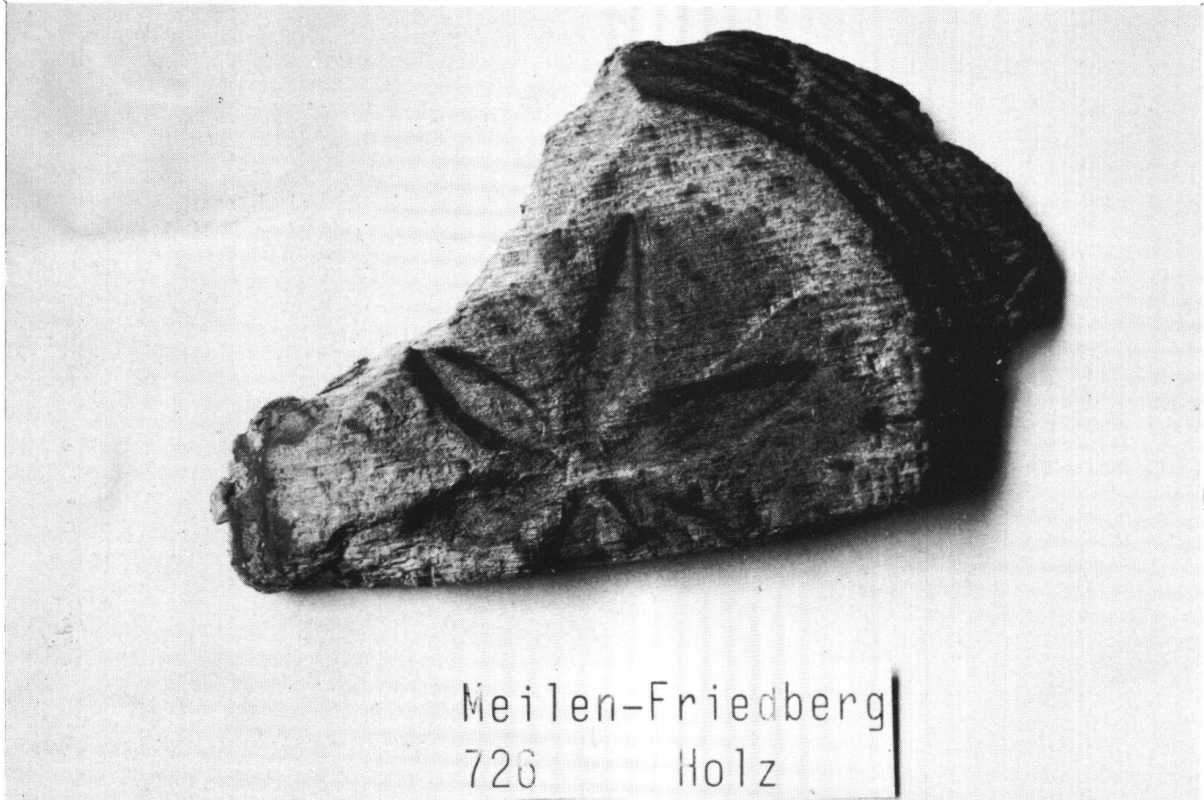
Bodenfragment einer Holzschale oder eines Holztellers mit sternförmiger Kerbschnittverzierung.

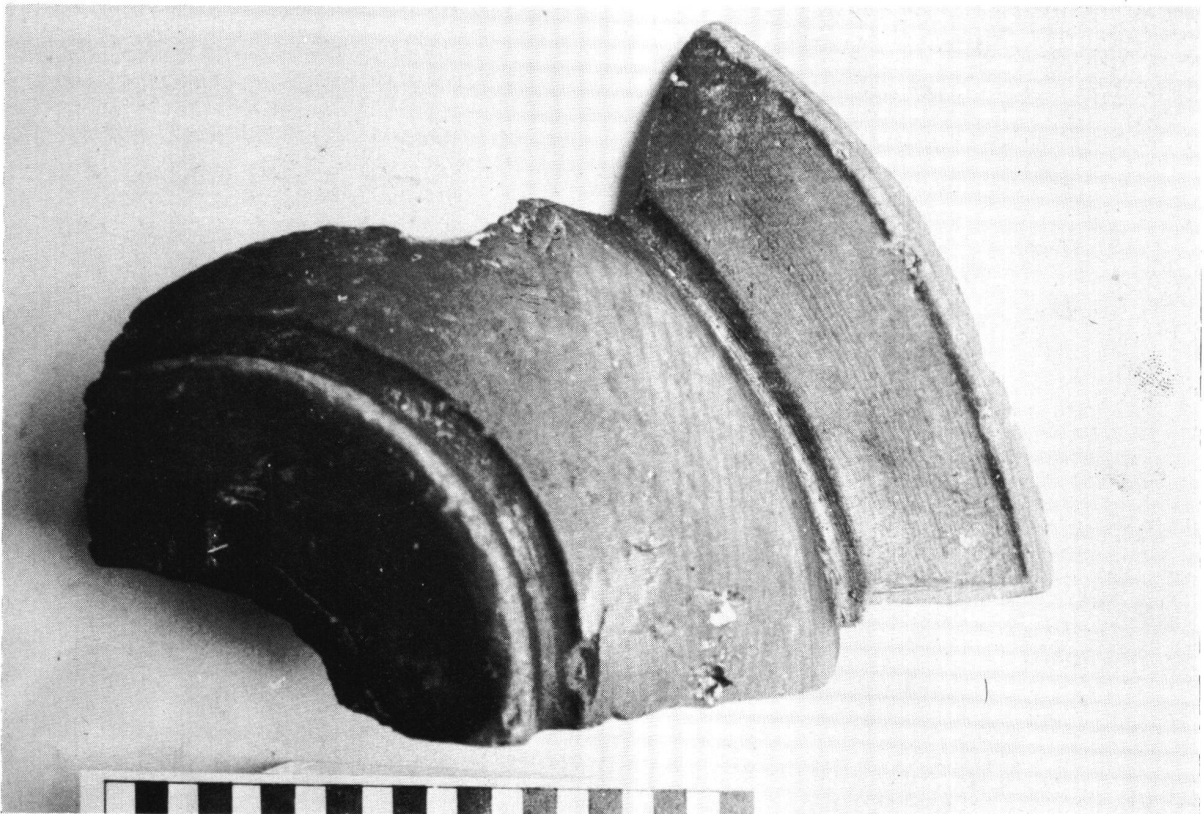
Fragment einer gedrehten Holzschale aus dem 14. Jahrhundert. Aus dem Sodbrunnen in einer Tiefe von 25 m.

Lederfragmente, darunter eine ganze Schuhsohle, wurden geborgen. Beim Holz sind der geschnitzte Pfosten und die Bruchstücke von verschiedenen gedrechselten Holzschalen zu erwähnen. Dank der neutralen, luftdichten und feuchten Umgebung konnten sich die Holz- und Lederteile sehr gut erhalten. An dieser Stelle möchte ich Herrn K. Hunziger, dem Konservator des Kantonsmuseum Liestal, herzlich danken für seine rasche und unbürokratische Hilfe bei der Bergung und Konservierung der so empfindlichen Funde. Um für die Datierung einen möglichen Anhaltspunkt zu erhalten, brachten wir zwei grössere Holzstücke, die von einem Balken stammten, zur dendrochronologischen Untersuchung nach Zürich. Leider haben wir auch nach 9 Monaten immer noch kein Ergebnis erhalten. Aufgrund der schriftlichen Erwähnungen (vgl. NSBV 1977/1) und der im Schacht gefundenen Ofenkeramik können die Funde ins 14. Jahrhundert datiert werden. Dies ist eine Vermutung, denn noch ist nicht sicher, wann der Sodschacht wirklich zugeschüttet wurde.

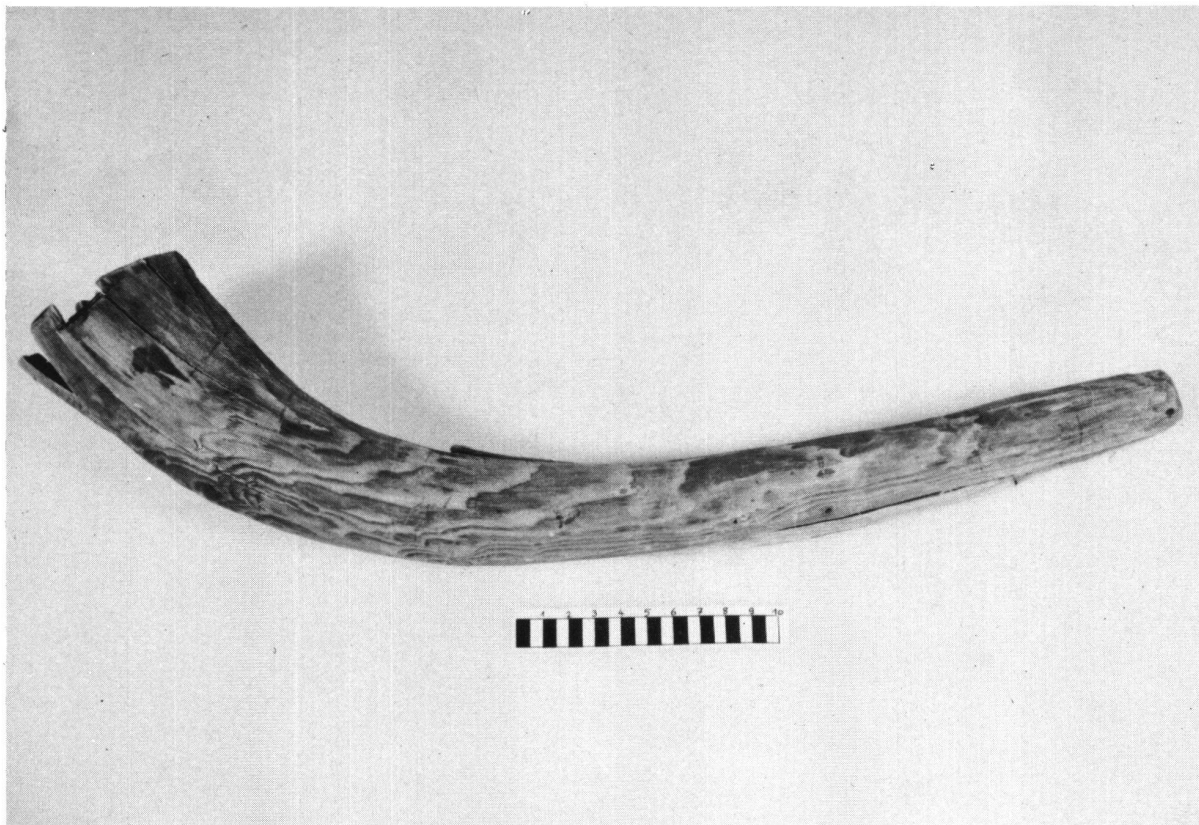
Das Horn (Büchel) ist aus zwei Teilen aus Eibenholz geschnitzt, die dann zusammengeschnürt wurden, Schnürspuren sind noch erkennbar. Aus dem Sodbrunnen in einer Tiefe von 26 m.

In einem zweiten Ansturm im Juni 1978 erreichten wir dann unser Ziel. Diese letzte Etappe war ebenfalls mit sehr interessanten Funden gesegnet: zwei vollständig erhaltene Kupferkessel mit ca. 1,5 m langer Eisenkette, ein Büchel (Alphorn), diverse Holz-, Leder-, Metall- und Keramikfunde. Die Bestimmung der Lederfunde hat Herr R. Kropf vom Bally-Schuhmuseum, Schönenwerd, vorgenommen. Ihm sei an dieser Stelle für seine Mitarbeit herzlich gedankt.

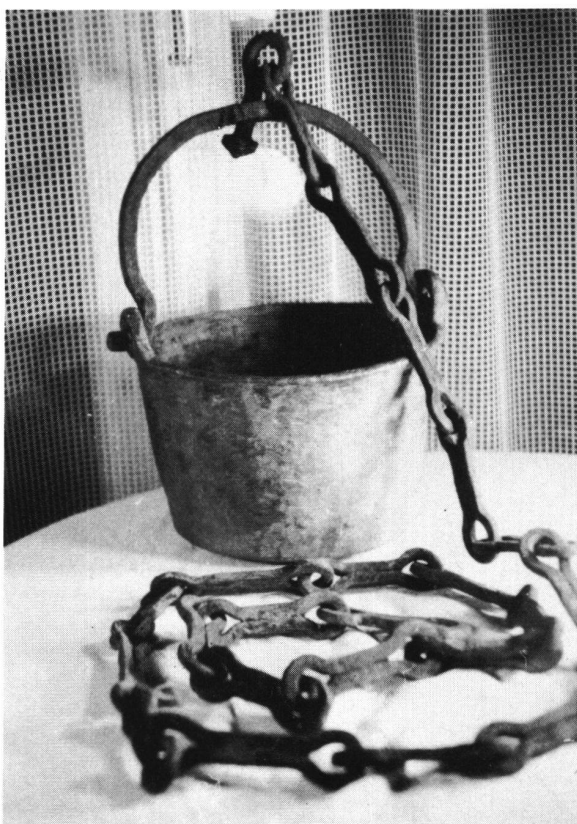
Einer der beiden Kupferkessel mit Eisenkette. Der Kessel ist inwendig verzinkt.

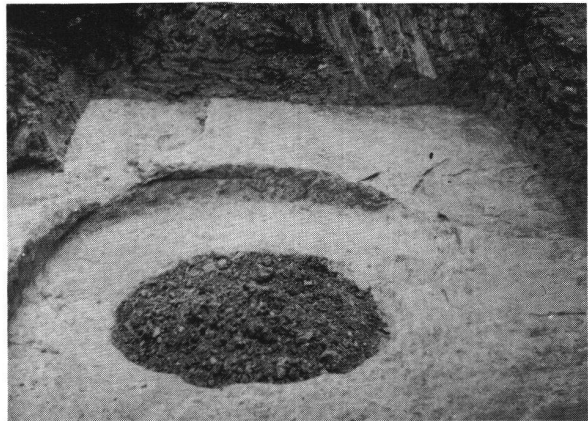
Das Fundament des Sodbrunnenkranzes. Der Sodschaft war bis zur Oberfläche mit Schutt angefüllt. Aufnahme Kant. Hochbauamt Zürich.
