Artikel: Brig, Salzhof : Bauuntersuchungen 1968/1970

Brig, Salzhof

Bauuntersuchungen 1968/1970

Von Werner Meyer

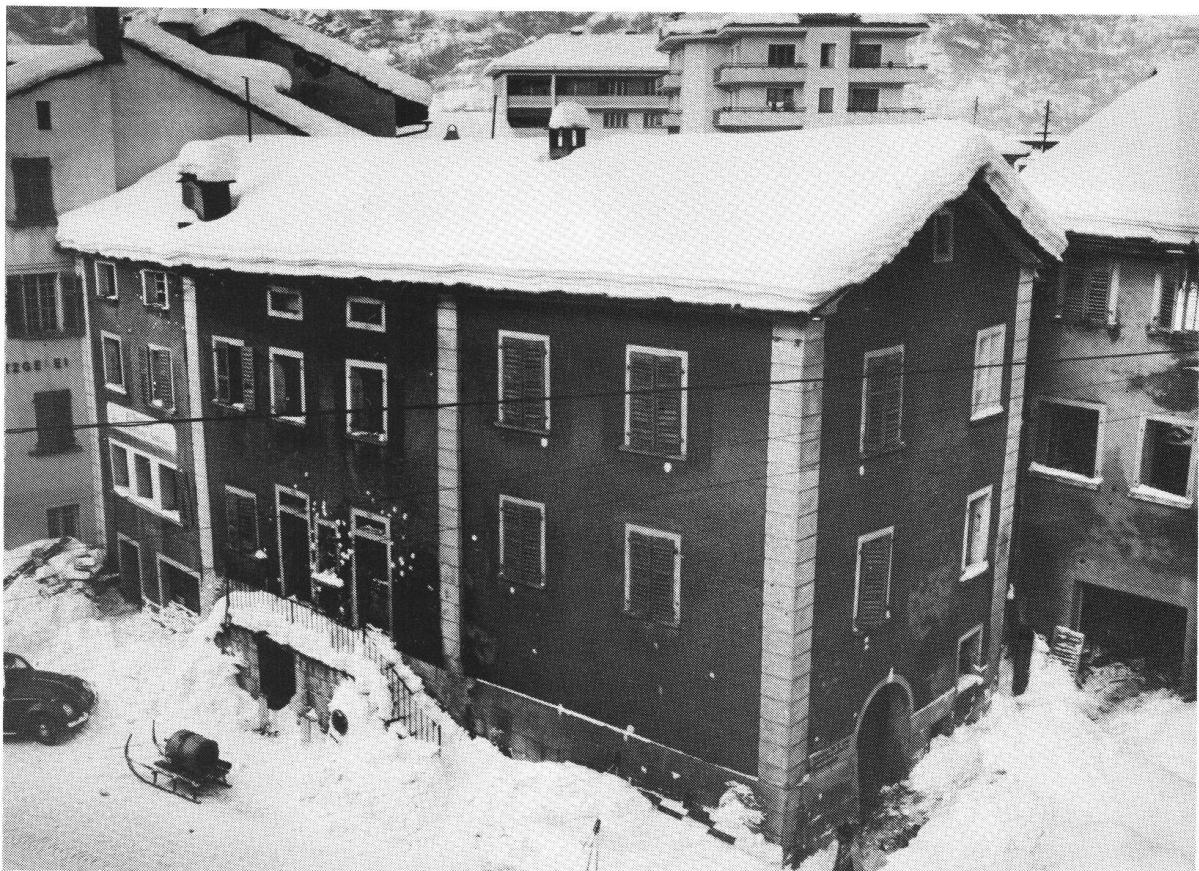
Salzhof in Brig VS vor Beginn des Abbruchs 1968. Ansicht von SW.

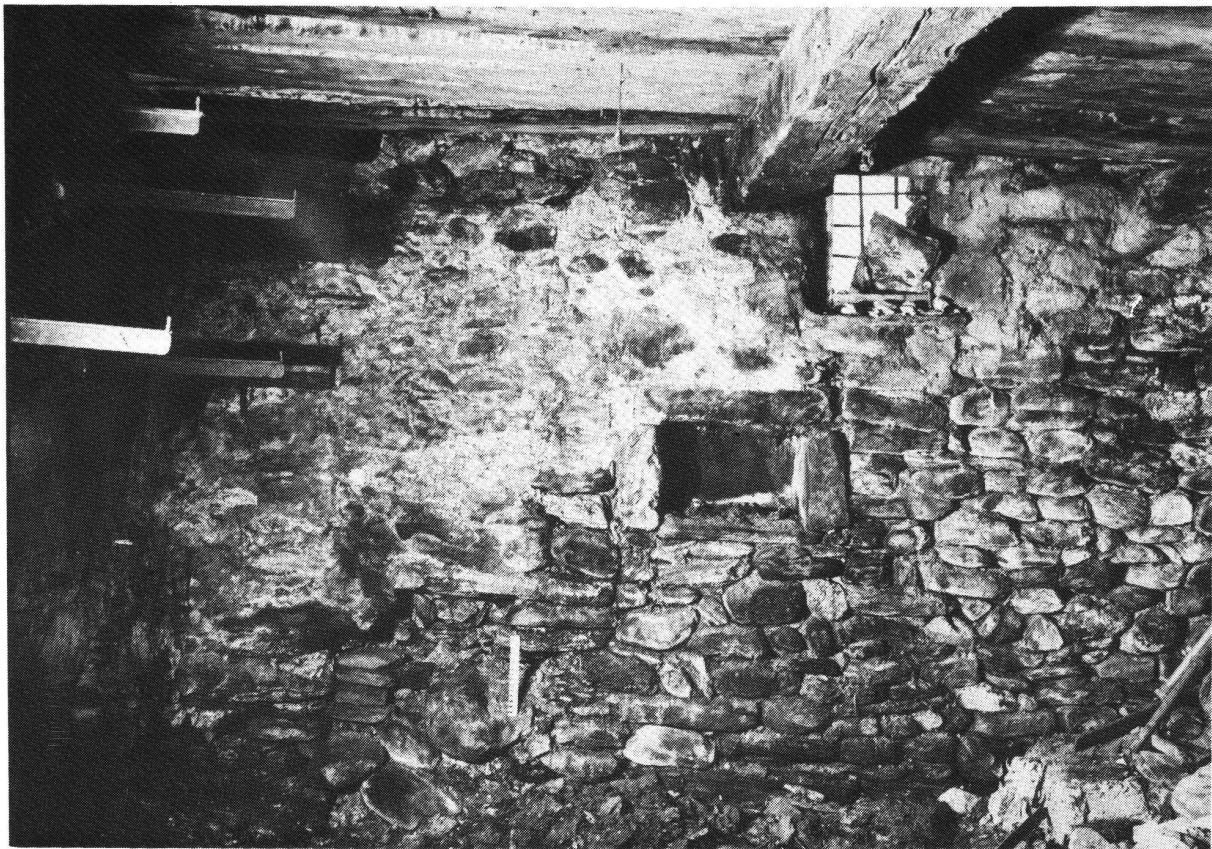
Salzhof in Brig VS. Ringmauer M 14, Innenmantel.

Als älteste Bauelemente erwiesen sich die Reste einer ungefähr im Dreieck angeordneten *Umfassungsmauer* (M 3, 4, 14, 15, 19, 20) sowie der in die Westfassade des nordwestlichen Traktes eingebundene Mittelteil A (Mauern M 1 a–d), in dem unschwer das fast vollständig erhaltene Geviert eines mittelalterlichen *Wohnturmes* erkannt werden konnte⁴. Im Lauf der Jahrhunderte hatten zahllose Eingriffe diesem Bau zwar schwer zugesetzt, dennoch hatte er seine ursprüngliche Silhouette und seine sonstigen wesentlichen Merkmale, insbesondere seinen Hocheingang, durch alle Stürme der Zeiten hindurch bewahrt. Seine Grundfläche mass ca. 8,10 auf 7,80 m, sein Mauerwerk – soweit es zum originalen Bestand gehörte (Mauer M 1 a–d) – war zwischen 0,65 und 0,9 m stark und bestand aus kleineren, meist quaderförmig zurechtgeschlagenen Hausteinen und Kieseln in sorgfältiger, lagerhafter Schichtung. Ährerverband trat in einzelnen und doppelten Lagen am inneren und äusseren Mauerhaupt auf. Den Eckverband bildeten genau zugehauene, an der Oberfläche überarbeitete Quader mittlerer Grösse ohne Anzeichen

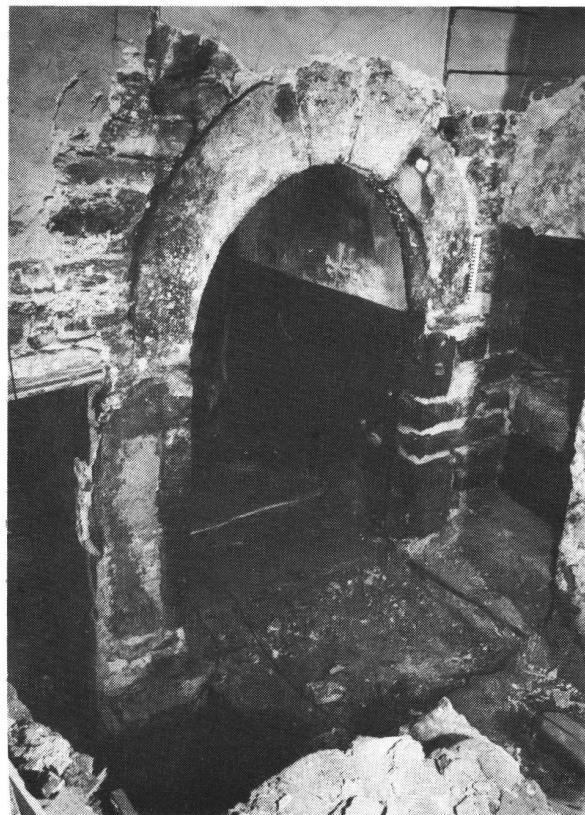
Die giebelseitige Südfassade des Turmes bildete die auf Repräsentation ausgerichtete Hauptfront des Gebäudes. In der Höhe des 1. Obergeschosses lag der Hocheingang, eine Rundbogentüre von 1,3 m Breite und 2,2 m Scheitelhöhe. Die vordere Schwelle war herausgerissen, im hölzernen Sturz hatten sich jedoch beidseitig die Aussparungen für die Drehzapfen der doppelflügeligen Türe erhalten. Ohne Mühe liess sich der auf halber Türhöhe hinter dem Gewändeanschlag angebrachte Kanal für den Sperrbalken freilegen. Die zu einem leicht in die Höhe gezogenen Rundbogen zusammengesetzten Gewändesteine fügten sich nicht ganz sauber in die Mauerflucht ein, und zudem unterschied sich das aus einem hochkant gestellten Monolithen gebildete westliche Gewände ganz auffallend von dem östlichen, das in Verbindung mit dem Eckverband mehrheitlich aus liegenden Quadern bestand: Offenbar hatte der Hocheingang eine nachträgliche Umgestaltung erfahren.

Salzhof in Brig VS. Hocheingang des Wohnturms unmittelbar nach der Entdeckung 1968.

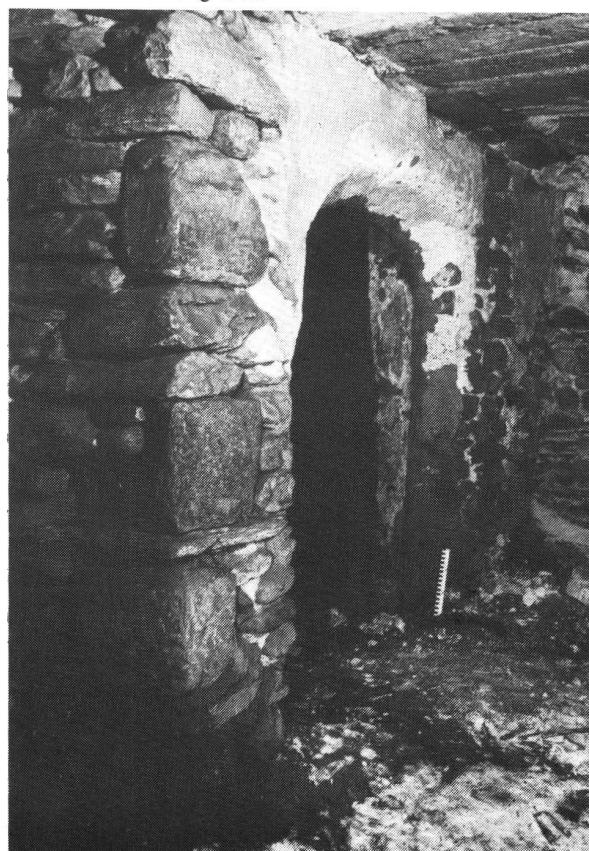
Salzhof in Brig VS. Frühneuzeitlicher Einbau F, Mauerecke M 10a/M 10b, Ansicht von NW.

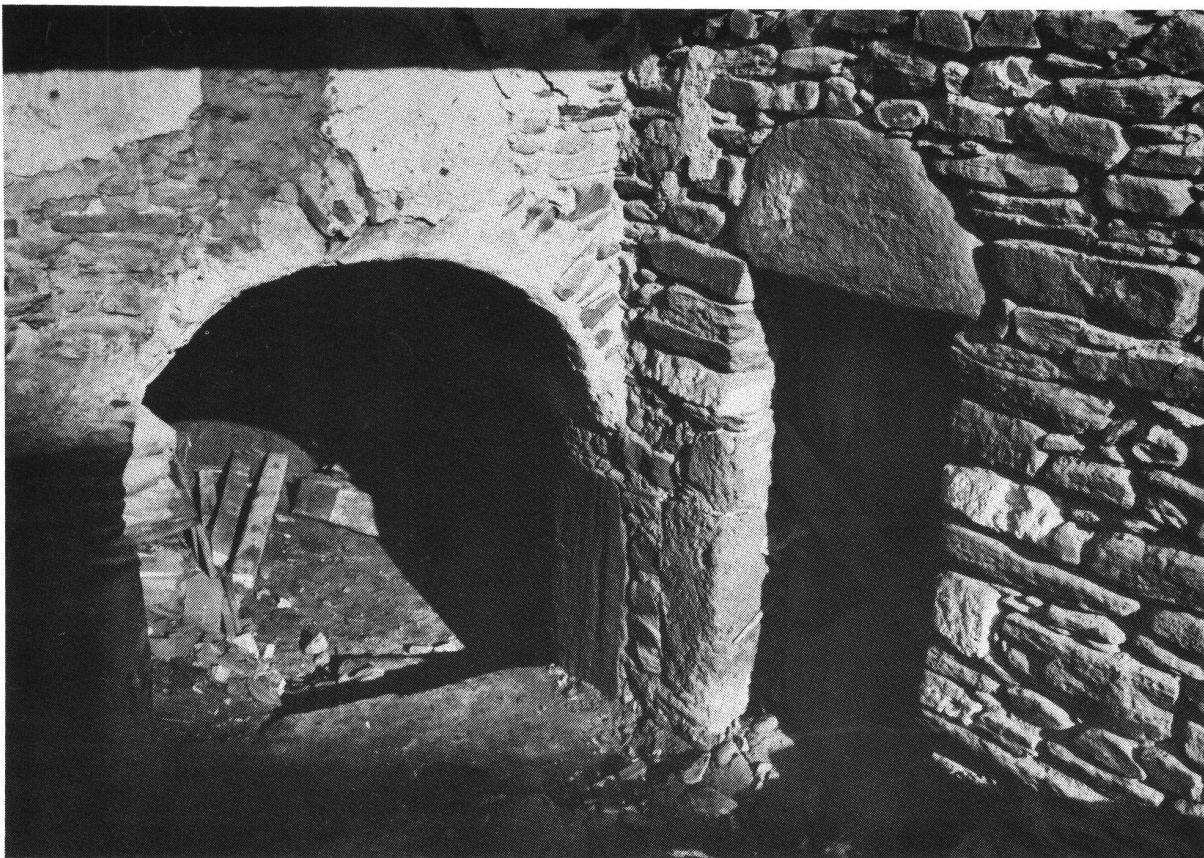
Salzhof in Brig VS. Mauerzusammenschluss M 1c und M 2. Links Kellertüre, rechts Türe in Bau C. Ansicht von SW.

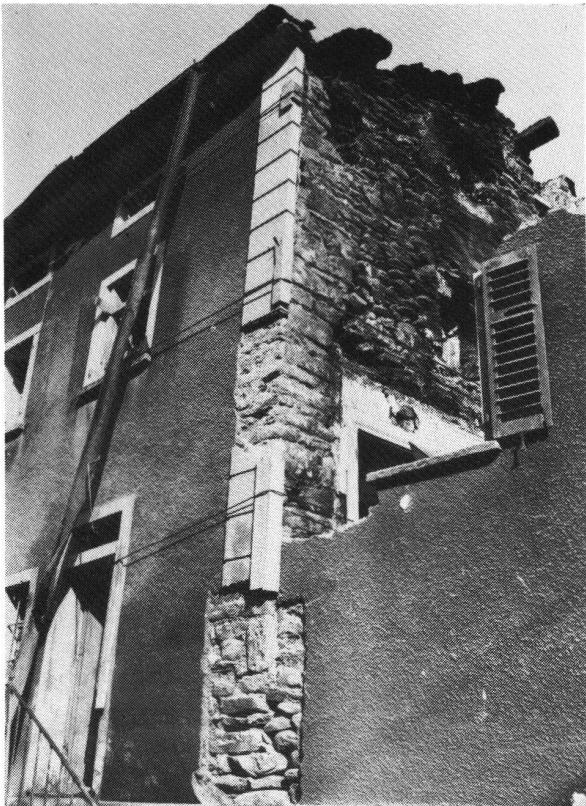
Eine zweite kleinere Türe (1 m breit, 1,7 m hoch) befand sich in der Westpartie der Südfassade. Ihre Gewände entsprachen denjenigen des Hocheinganges, auch ein Sperrbalkenkanal konnte festgestellt werden, doch hatte den oberen Abschluss der Türe kein Rundbogen, sondern ein monolithischer Sturz gebildet, der indessen wie auch die Schwellenplatte nicht mehr vorhanden war. Offensichtlich korrespondierte die Türe, obgleich zum ursprünglichen Baubestand gehörig, nicht mit der alten Stockwerkeinteilung, wohl aber mit dem einstigen oberen Abschluss des von der Südwestecke des Turmes abzweigenden Beringes (M 3).

Salzhof in Brig VS. SW-Ecke des Turmes mit abzweigendem Bering M 3 während des Abbruchs 1970.

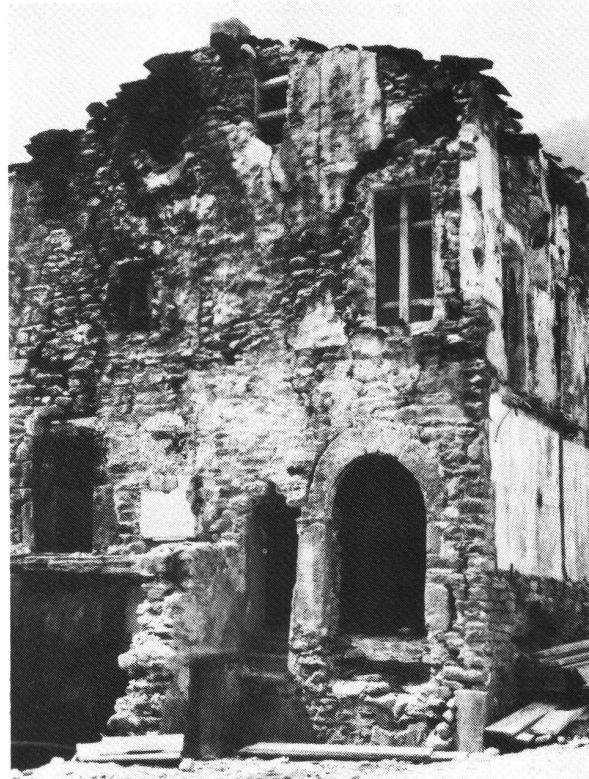
Salzhof in Brig VS. Ansicht des Wohnturmes (Bau A) von SE.

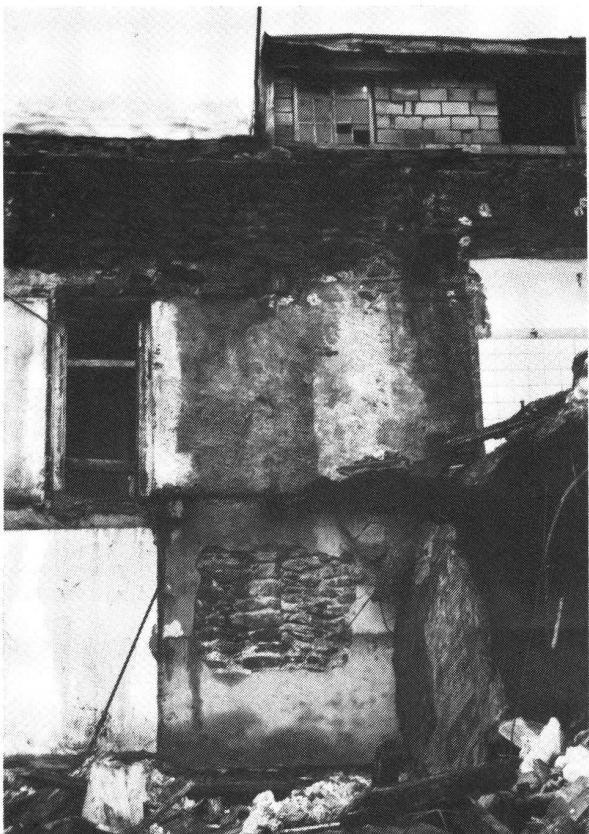
grossem monolithischem Sturz Einlass. Bei der Errichtung dieses Baues musste der Turm schadhaft gewesen sein, denn dessen nordöstlicher Eckverband brach ca. 3 m unterhalb des Dachansatzes ab und wurde vom Mauerwerk der von Norden her anstossenden Mauer M 18 überlagert.

Salzhof in Brig VS. NE-Ecke des Turmes mit Anschluss an Mauer M 18. Ansicht von E.

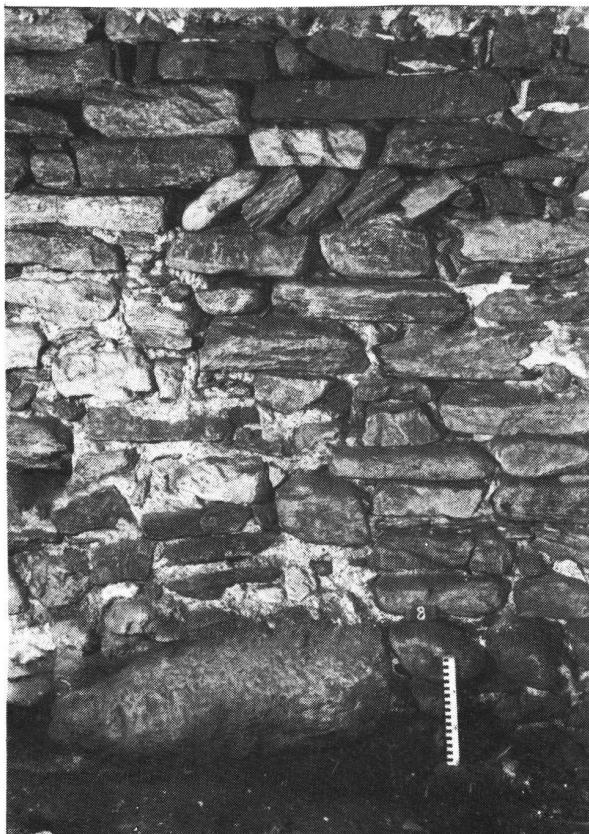
Salzhof in Brig VS. Fundamentbereich der Turmmauer M 1b (Aussenmantel).
