Der Burgturm von Seedorf UR

Vorbericht über die archäologischen Untersuchungen und die Sicherungsarbeiten vom Sommer 1981

von *Werner Meyer*

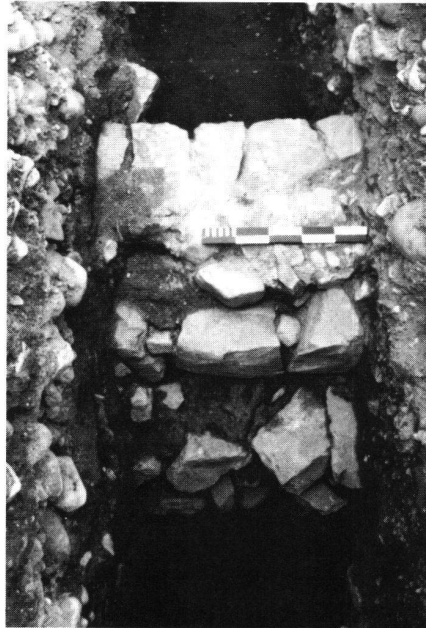
Seedorf, Mauer M 2

Im Schichtenverlauf nördlich der Mauer M2 ist eine horizontale Lagerung zu beobachten, was gegen eine Deutung des Mauerzuges M2 als Bering spricht. Ein vorgelagerter Graben, der sich im Schichtenprofil durch schräg streichende Schichten abzeichnen müsste, wäre demnach in grösserer Entfernung vom Turm zu suchen.⁹

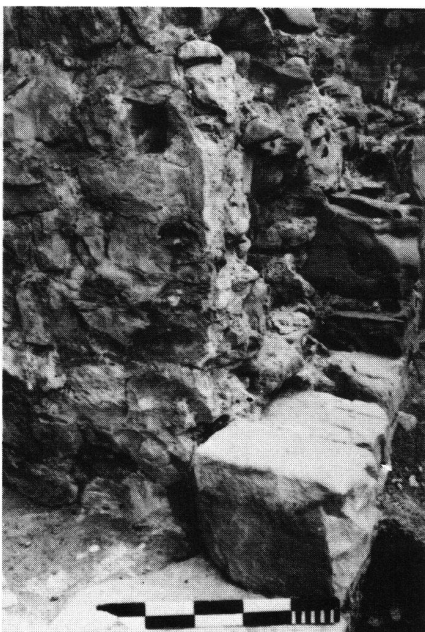
Seedorf, Mauerkrone des Burgturms. Hinter dem Massstab Reste des Aufbaues aus dem 16./17. Jahrhundert, vor dem Massstab steinsichtige Mörtelschmiege der ursprünglichen Mauerkrone

Eine grosse Überraschung erbringt die Untersuchung der Mauerkrone. Nach der Entfernung des Wurzelwerkes und der Humusdecke kommt ein gut erhaltener, horizontaler Abschluss zum Vorschein, bestehend aus einer mit der Kelle verstrichenen Mörtelschmiege, aus der bündig plattige Steine unterschiedlicher Grösse herauschauen. Aus der festen und fugenlosen Verbindung zwischen der Schmiege und dem darunter liegenden Mauerwerk ergibt sich, dass dieser Mörtelhorizont den oberen Abschluss des Turmes gebildet haben muss, der Steinsockel also gar nicht höher gewesen sein kann. Erst in

viel späterer Zeit ist der 2 m breiten Mauerkrone in zwei Phasen ein gemauerter Oberbau aufgesetzt worden, von dem sich wenige Reste in schlechtem Zustand erhalten haben: Wir stossen auf die Spuren einer nachträglich erstellten, aussen mit der Flucht des Tur-

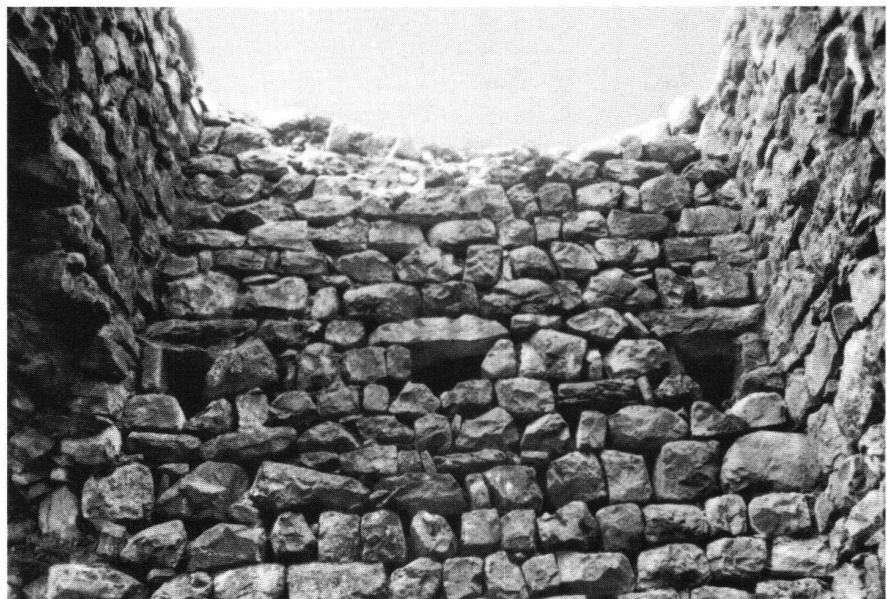
Seedorf, Burgturm, Inneres mit Balkenlöchern in der Südostwand

Das innere Haupt der knapp 2 m dicken Turmmauer ist aus lagerhaft geschichteten Hausteinen von durchschnittlich kleinerem Format als bei den Steinen des Aussenmantels gefügt. In der Höhe von ca. 4 m sind in der Nordwest- und Südwand je drei korrespondierende Balkenlöcher von ca. 25 cm Breite, 20 cm Höhe und 15 cm Tiefe angebracht, die zur Aufnahme von Tragbalken eines Zwischenbodens dienten.
