Der Burgturm von Seedorf UR

Vorbericht über die archäologischen Untersuchungen und die Sicherungsarbeiten vom Sommer 1981

von Werner Meyer

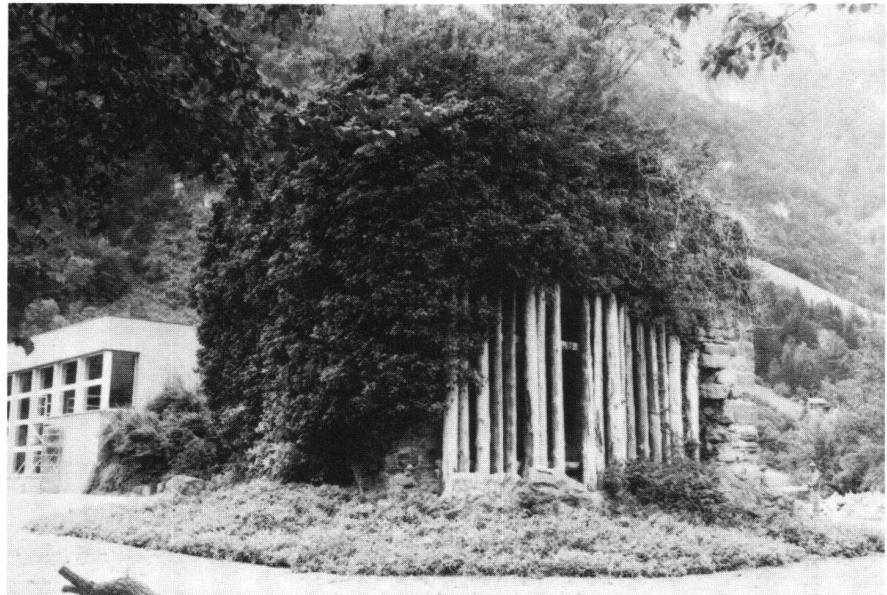
Seedorf, Burgturm von Osten vor Beginn der Arbeiten

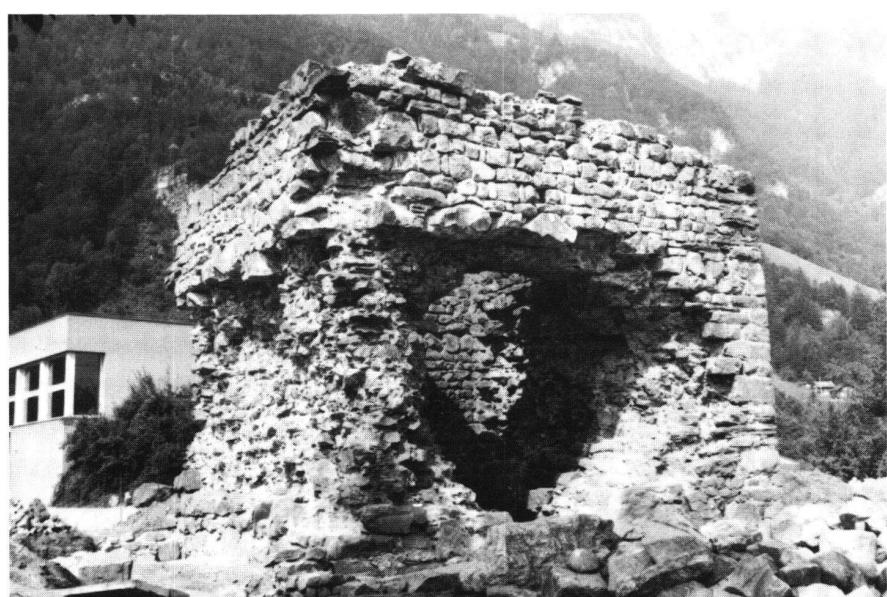
Seedorf, Burgturm von Osten nach der Entfernung des Bewuchses

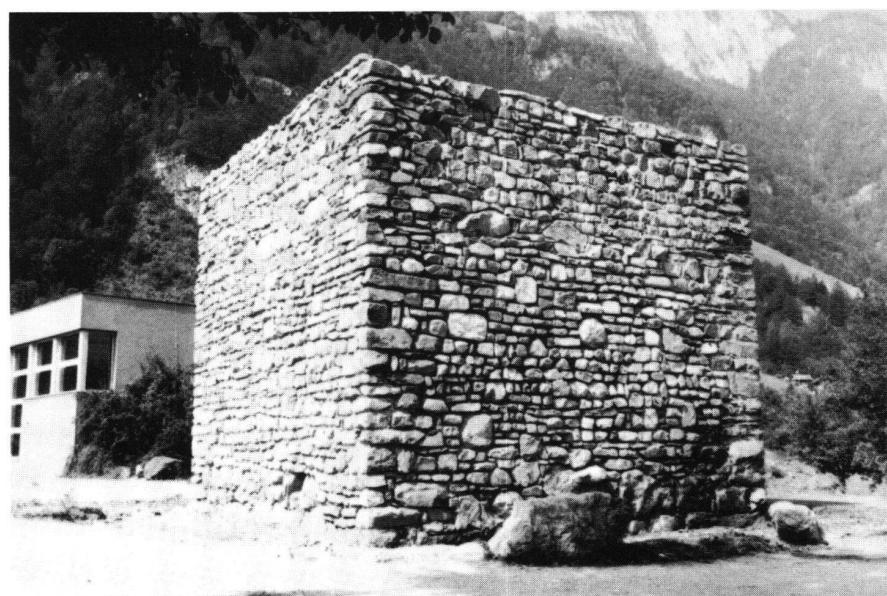
Seedorf, Burgturm von Osten in restauriertem Zustand

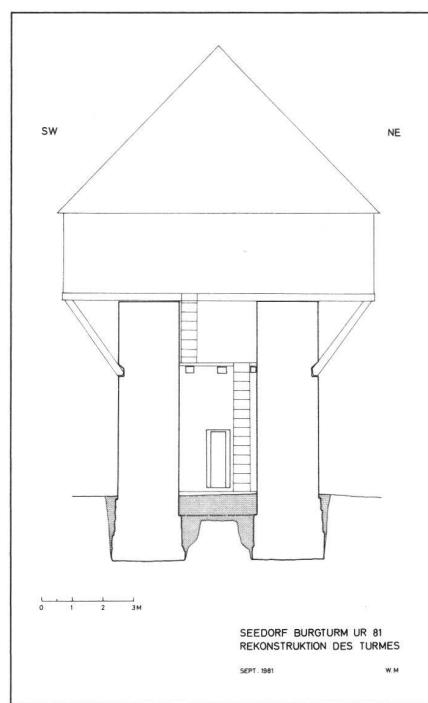
Der rekonstruierte Obergaden gibt die eingeschossige Variante wieder. Die gerasterte Fläche im Fundamentbereich markiert ausgehobenes und wieder eingefülltes Material

raum verwendbar. Die aus den Kleinfinden (Ofenkacheln) erschliessbaren Wohngeschosse hat man sich deshalb in einem hölzernen Obergaden zu denken, der dem steinernen Turmsockel aufgesetzt ist. Die in einer Höhe von ca. 3,5 m angebrachten Schlitze dienen zur Aufnahme schräger Holzstützen, die den allseits um ca. 1,5 bis 2 m vorkragenden Obergaden unterfangen.

Ungewissheit herrscht in der Frage nach der Geschosszahl und der Dachform. Bei einem auf allen Seiten um 1,5 m vorkragenden Obergaden ergibt sich eine Gesamtfläche von gut 90 m², was für eine Behausung ritterlichen Charakters aus der Zeit um 1200 zu düftig anmutet. Da wir über die Gesamtkonzeption der Burgenanlage nicht informiert sind und die Möglichkeit eines separaten Wohnbaues nicht ausschliessen können, bleiben vorläufig beide Varianten, die ein- und die zweigeschossige, denkbar. Als Dachkonstruktion über einem wohl im Blockbau erstellten Obergaden kommt am ehesten ein Sattel- oder Zeltdach in Betracht.¹¹ Der schmale, ebenerdige Turmeingang, der eine Öffnung von nur gerade 43 cm Breite freilässt, wird hinter dem Anschlag der äusseren Gewändesteine mit einer Tür verschlossen. Durch einen in der Mauerdicke laufenden Stossriegel kann diese blockiert werden. Der geringe Durchmesser des Kanals (knapp 6 cm Breite und 8 cm Höhe) spricht für die Verwendung eines Eisenriegels anstelle des sonst allgemein üblichen Holzbalkens.¹²

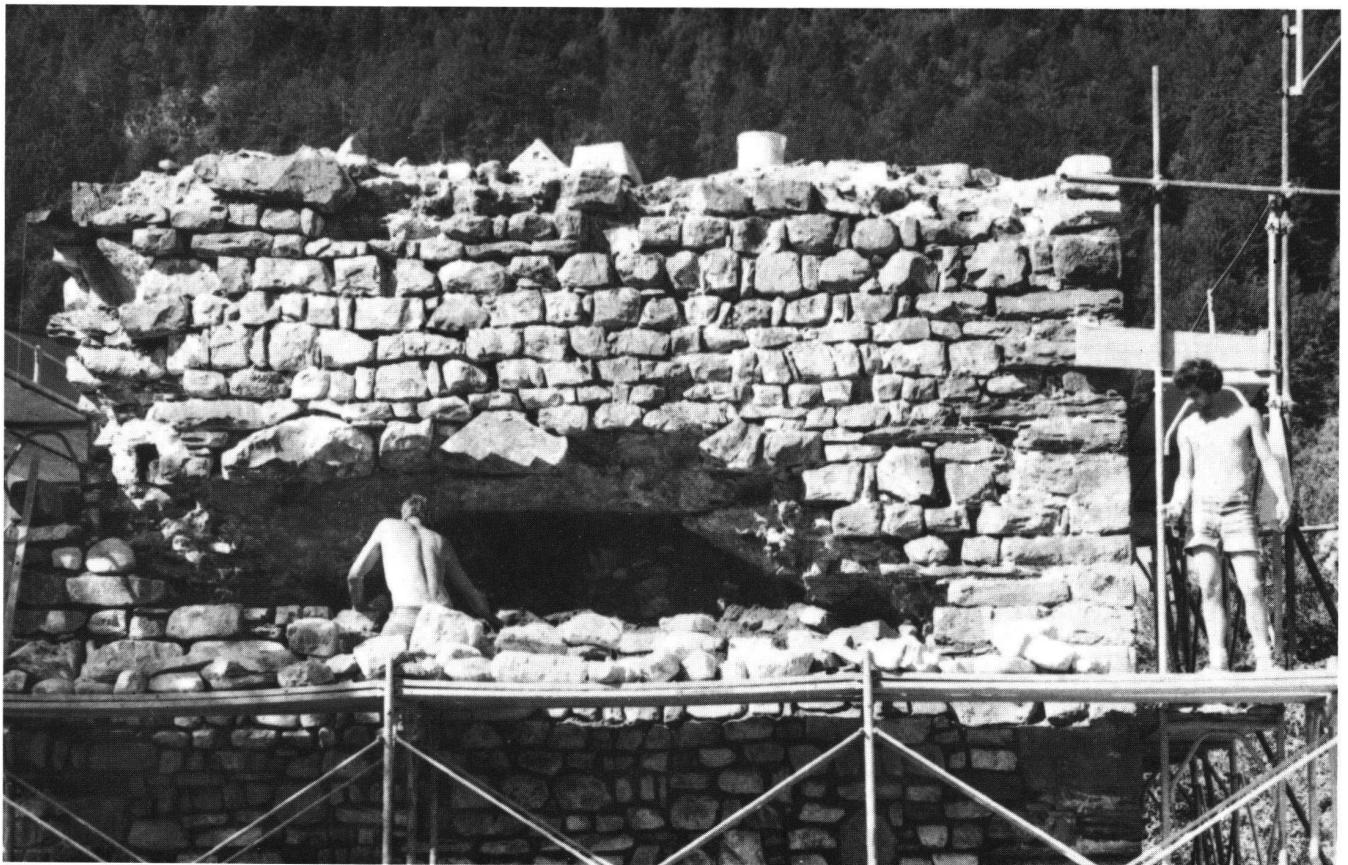
Seedorf, Restaurierung des Turmes. Schliessung der grossen Bresche auf der Nordostseite

Der ausgezeichnete Zustand des Mörtels im noch vorhandenen Mauerwerk erleichtert das Vorhaben in willkommener Weise. Einer Schliessung der grossen Bresche in der Nordostfront und einer Ergänzung der fehlenden Mantelpartien stellt sich als Hemmnis das Fehlen von originalen Mauersteinen (ca. 50 m³) entgegen. Durch eine glückliche Fügung können die aus dem Aushub der Kirchengrabung von Atttinghausen stammenden Steine zur Verfügung gestellt werden, wodurch das Problem gelöst wird.

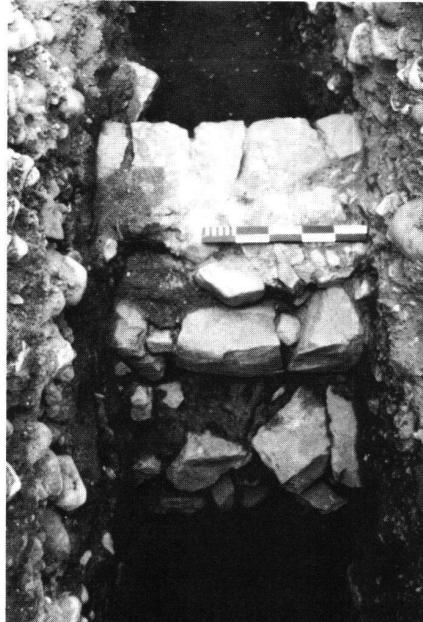
Seedorf, Mauer M 2

Im schmalen Sondierschnitt an der Nordwestfront des Turmes kommt ein aus kleineren Hausteinen sorgfältig geschichteter Mauerzug mit beidseitiger Fundamentverstärkung zum Vorschein (M2). Die Schichtenanschlüsse belegen eine Datierung ins Hochmittelalter, doch lässt sich wegen nachträglicher Störungen nicht mit Sicherheit entscheiden, in welchem zeitlichen Verhältnis die Mauer M2 zum Turm steht. Die Möglichkeit, dass die Mauer sogar älter als der Turm ist, bleibt einstweilen bestehen.

Im Schichtenverlauf nördlich der Mauer M2 ist eine horizontale Lagerung zu beobachten, was gegen eine Deutung des Mauerzuges M2 als Bering spricht. Ein vorgelagerter Graben, der sich im Schichtenprofil durch schräg streichende Schichten abzeichnen müsste, wäre demnach in grösserer Entfernung vom Turm zu suchen.⁹

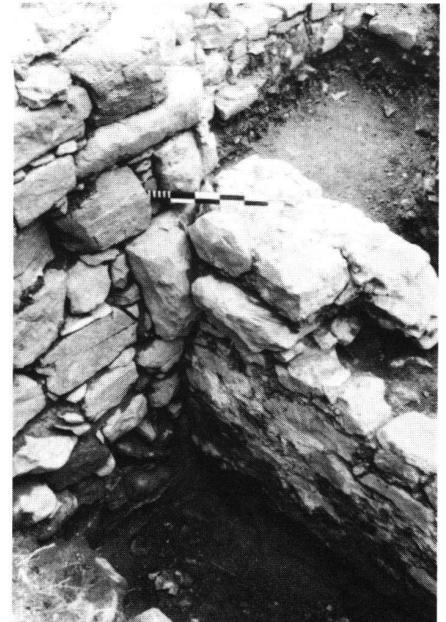
Seedorf, Turmecke mit den Mauern M 4 und M 5

Ein etwas verwirrendes Bild zeichnet sich in der Sondierfläche südwestlich des Turmes ab. Mauer M5 ist einhäuptig mit tiefer Fundamentierung von einer jüngeren Mauer (M4) überlagert. Beide zusammen durchbrechen einen

aus regelmässigen Hausteinen gefügten Mauerzug M7, während von Nordwesten her das Mauerfragment M8 bis an die Verlängerung der Flucht von M5/M4 stösst. Ohne flächenhafte Freilegung ist der Befund nicht befriedigend zu deuten, zumal auch die beobachteten Schichtenanschlüsse keine eindeutigen Aussagen ermöglichen. Mauer M7 gehört noch dem Hochmittelalter an, Mauer M5 ist ins Spätmittelalter (14./15. Jahrhundert) zu datieren und bildet die südöstliche Begrenzung eines an die Südwestfront des Turmes angelehnten Baues mit Keller und vermutlich hölzernem Oberbau. Die Mauerfragmente M4 und M8 sind einem frühneuzeitlichen Um- oder Ausbau (16./17. Jahrhundert) zuzuweisen.

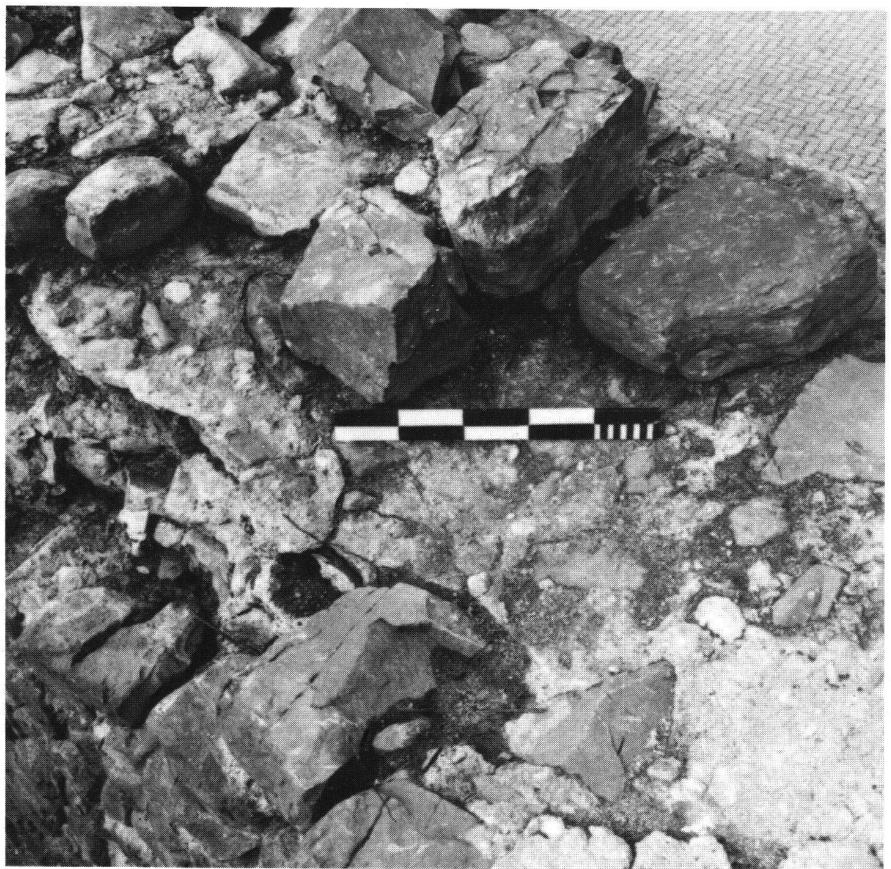
Eine grosse Überraschung erbringt die Untersuchung der Mauerkrone. Nach der Entfernung des Wurzelwerkes und der Humusdecke kommt ein gut erhaltenes, horizontaler Abschluss zum Vorschein, bestehend aus einer mit der Kelle verstrichenen Mörtelschmiege, aus der bündig plattige Steine unterschiedlicher Grösse herausschauen. Aus der festen und fugenlosen Verbindung zwischen der Schmiege und dem darunter liegenden Mauerkern ergibt sich, dass dieser Mörtelhorizont den oberen Abschluss des Turmes gebildet haben muss, der Steinsockel also gar nicht höher gewesen sein kann. Erst in

Seedorf, Mauerkrone des Burgturms. Hinter dem Massstab Reste des Aufbaues aus dem 16./17. Jahrhundert, vor dem Massstab steinsichtige Mörtelschmiege der ursprünglichen Mauerkrone

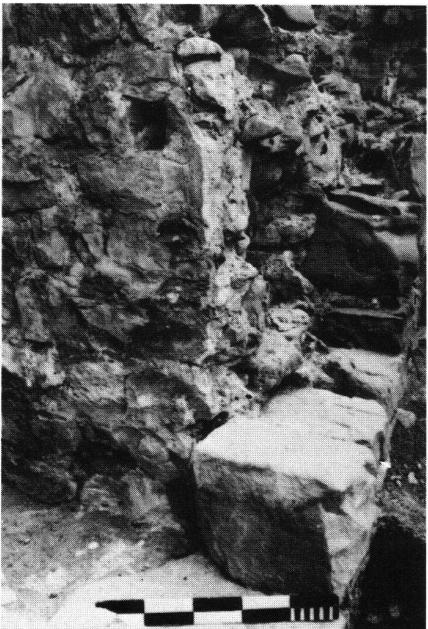
Seedorf, Eingang in den Burgturm mit Gewändstein und Kanal für den Sperr-Riegel

Maueröffnungen, Fenster oder Türen, sind sonst nirgends zu konstatieren, es sei denn, man betrachte die grosse Breche in der Nordostwand als gewaltsame Erweiterung einer – allerdings ziemlich tief angebrachten – Fensterrücke. Die schmale Öffnung in der Nordwestwand bleibt in zugemauertem Zustand rätselhaft, erst die Entfernung des in der Öffnung steckenden Mauerpfropfens bringt Klarheit: Es kommt eine enge Türe zum Vorschein, die zum ursprünglichen Baubestand gehört und keinesfalls nachträglich eingebrochen worden sein kann. Für diese Zuweisung sprechen außer einem gut erhaltenen Stossriegelkanal in der Mauerdicke und den mächtigen Deckenplatten die ausgezeichnet gearbeiteten, mit dem Mauerwerk nahtlos verbundenen Gewändesteine in der inneren und äusseren Flucht. In den Leibungen sind Reste eines gelblichen Verputzes erhalten. Die Mündung des Stossriegelkanals wird durch die Aussparung in einem Tuffwerkstück gebildet. Die

äußeren Gewände – leider sind beidseitig nur die zwei untersten, direkt auf der Schwellenplatte ruhenden Steine erhalten – beschreiben inwendig einen 10 cm breiten Anschlag für die Türe und geben eine Öffnung von bloss 43 cm Breite frei. Da der Turm offenbar keine sonstigen Öffnungen aufweist und der erhaltene Mauersockel der ursprünglichen Höhe entspricht, muss diese Türe trotz ihrer ungewöhnlichen Lage zu ebener Erde und ihrem merkwürdig schmalen Durchlass den ursprünglichen Eingang gebildet haben.⁸ Auch wenn angenommen werden muss, der Turm habe sich innerhalb einer grösseren Burganlage erhoben, muss er mindestens zu Beginn als freistehender Baukörper bestanden haben, da von ihm keinerlei verzahnten Mauern abzweigen und alle angrenzenden Mauerzüge durch deutliche Stossfugen von der Turmmauer getrennt sind. Schlüssig zu datierende Elemente lassen sich am aufgehenden Mauerwerk kaum feststellen. Der gute Eckverband weist auf die Wende vom 12. zum 13. Jahrhundert hin. Genauere Datierungshinweise müssen die Grabungsbefunde liefern, auf die im folgenden Abschnitt einzutreten ist.

Die Erschliessung des Turminnern erfolgt durch die Öffnung des nachträglich zugemauerten Einganges. Die fehlenden Mauerpartien werden in den alten Fluchten hochgezogen, kleinere Löcher durch Füllsteine gestopft. Zum Schutz der Mauerkrone vor Nässe und Frost wird ein Überzug in spezieller Zusammensetzung angebracht. Das restaurierte und der Öffentlichkeit zugängliche Bauwerk wird zuletzt durch geeignete Umgebungsarbeiten in die Parkanlage des Schulhausvorplatzes integriert und bildet nun zusammen mit der nahen Kirche, der alten Sust (in der das Urner Mineralienmuseum untergebracht ist) und dem Schloss A Pro ein einzigartiges Ensemble von historischen Baudenkmalen.

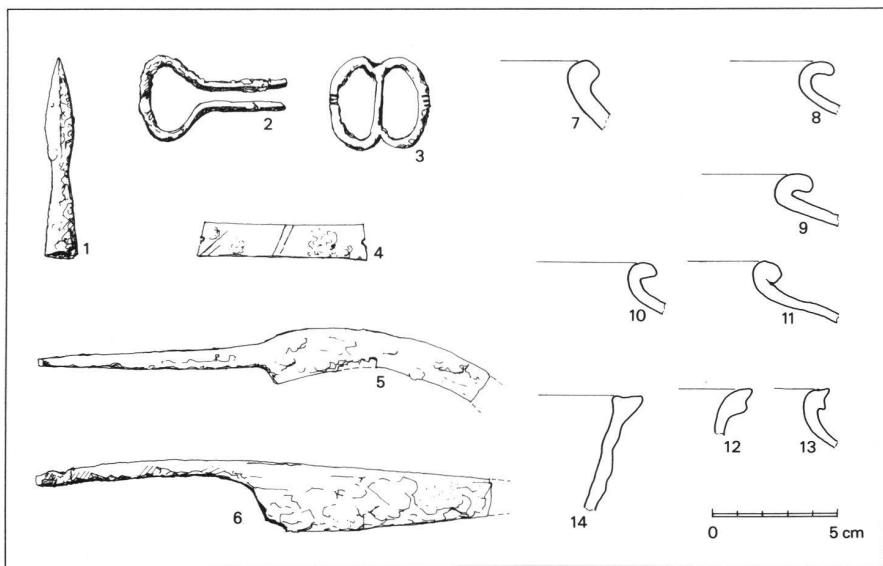
Seedorf, ausgewählte Funde hochmittelalterlicher Zeitstellung:

1 Pfeileisen, 2 Maultrommel, 3 Gürtelschnalle, 4 vergoldetes Zierblech, 5 Rebmesser, 6 Fragment einer Schere, 7-13 Randprofile von Geschirrkeramik, 14 Randprofil einer unglasierter Becherkachel

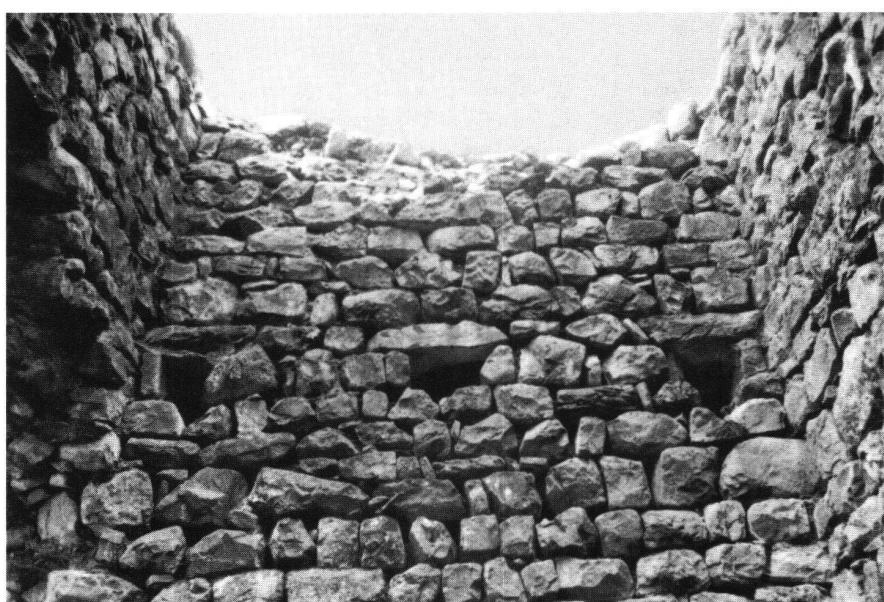
Das innere Haupt der knapp 2 m dicken Turmmauer ist aus lagerhaft geschichteten Hausteinen von durchschnittlich kleinerem Format als bei den Steinen des Aussenmantels gefügt. In der Höhe von ca. 4 m sind in der Nordwest- und Südwand je drei korrespondierende Balkenlöcher von ca. 25 cm Breite, 20 cm Höhe und 15 cm Tiefe angebracht, die zur Aufnahme von Tragbalken eines Zwischenbodens dienten.

Seedorf, Burgturm, Inneres mit Balkenlöchern in der Südostwand

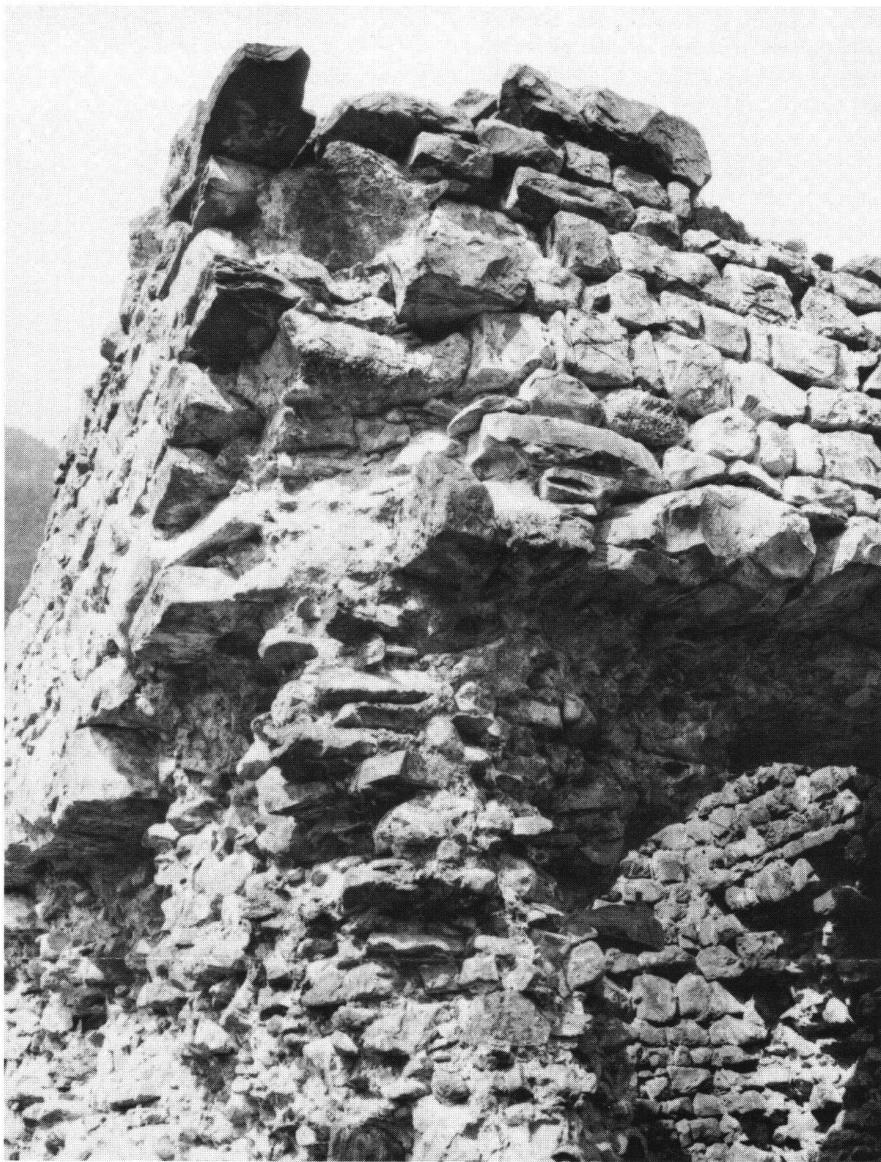
Seedorf, Burgturm, schwer beschädigte Ostecke
