Die Burgstelle Riedflue, Eptingen BL

Zwischenbericht der Ausgrabungen 1981

von Peter Degen und Lukas Högl

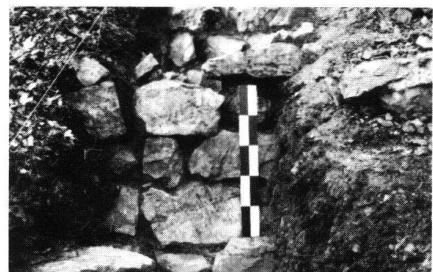
Riedflue, Umfassungsmauer M 2, Ansicht Aussenseite

Ein die Burgplattform umfassender Mauerzug (M 2, M 2') von ca. 80 cm Stärke, der teils auf, teils leicht ausserhalb der Trauflinie der Felsnische verläuft, wurde mehrfach angeschnitten. An der breitesten Stelle der Plattform ändert er unter noch nicht erschlossenen Zusammenhängen seine Richtung. Der Versatz der gesicherten Fluchten lässt auf einen besonderen, dort eingefügten Bauteil schliessen, eine Toranlage beispielsweise.

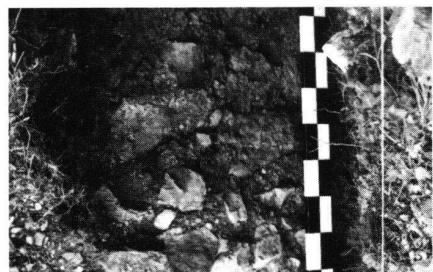
Riedflue, Quermauer M 5, Ansicht westliches Mauerhaupt mit Rasa pietra-Verputz

Im Innern dieser Umfassung sind drei Quermauern (M 1, M 5, M 7) von ca. 50 cm Stärke in Abschnitten aufgedeckt. Die beiden äusseren weisen bergseits einen Durchlass auf, während die mittlere talseits kurz vor der Um-

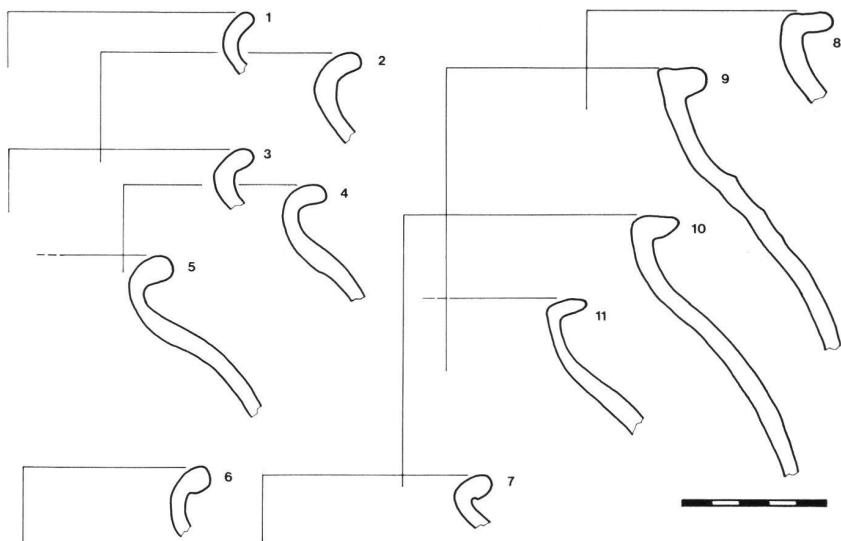
Riedflue, ausgewählte Keramikfunde (Tafel)

Tatsächlich finden wir in diesen Fundbeständen Formen, die gut zu unseren Randprofilen passen. Das Spektrum reicht von unverdickten, kaum ausladenden Rändern (Tafel, 1) bis zu Formen mit deutlich verdickten und kräftig ausladenden Randlippen (Tafel, 6–7), die zum Teil sogar unterschnitten sind. Der Vollständigkeit halber sei hier aber noch auf ein Fragment aus dem Altbestand hingewiesen, das schon deutlich die charakteristischen Merkmale des frühen 13. Jahrhunderts wie einen recht deutlich ausgeprägten Hals und eine leicht unterschnittene Lippe besitzt.⁴ Aufgrund dieses typologisch bisher jüngsten, aber

völlig allein stehenden Randprofils muss angenommen werden, dass die Burg bis ins frühe 13. Jahrhundert hinein bewohnt war. Die Anfänge der Besiedlung sind dank des Fragments 1 (Tafel) noch im 11. Jahrhundert anzusetzen.

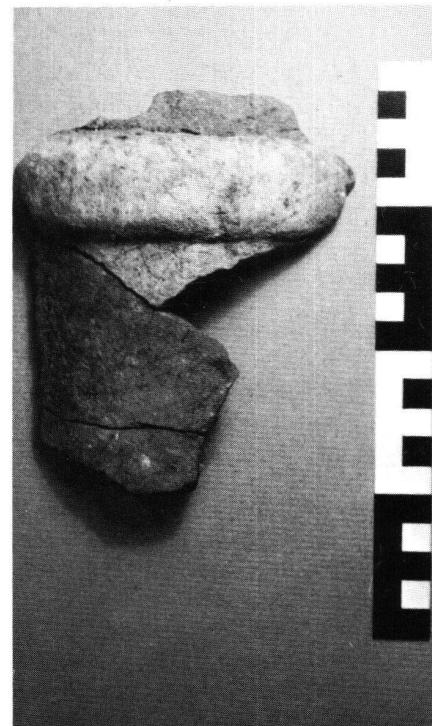
Riedflue, Bruchstück eines Säulenschafts mit Basis- oder Kapitellring

Durchmesser schwanken zwischen etwa 12 und 17 cm. Der eine erhaltene angearbeitete Schaftring – ein etwas unbestimmt gebildeter glatter Wulst – zeigt den heute amorphen Ansatz eines weiteren Gliederungselementes, einer Basis oder eines Kapitells.
