Die Burgstelle Riedflue, Eptingen BL

Zwischenbericht der Ausgrabungen 1981

von Peter Degen und Lukas Högl

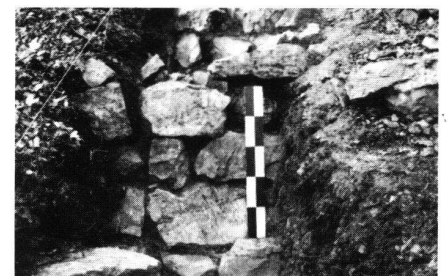
Riedflue, Umfassungsmauer M 2, Ansicht Aussenseite

Ein die Burgplattform umfassender Mauerzug (M 2, M 2') von ca. 80 cm Stärke, der teils auf, teils leicht ausserhalb der Trauflinie der Felsnische verläuft, wurde mehrfach angeschnitten. An der breitesten Stelle der Plattform ändert er unter noch nicht erschlossenen Zusammenhängen seine Richtung. Der Versatz der gesicherten Fluchten lässt auf einen besonderen, dort eingefügten Bauteil schliessen, eine Toranlage beispielsweise.
