# Burg Wulp/Küschnacht ZH

Bericht der 3. Arbeitsetappe im Sommer 1982  
von Thomas Bitterli  
(vgl. NSBV 1981/1 und 1982/3)

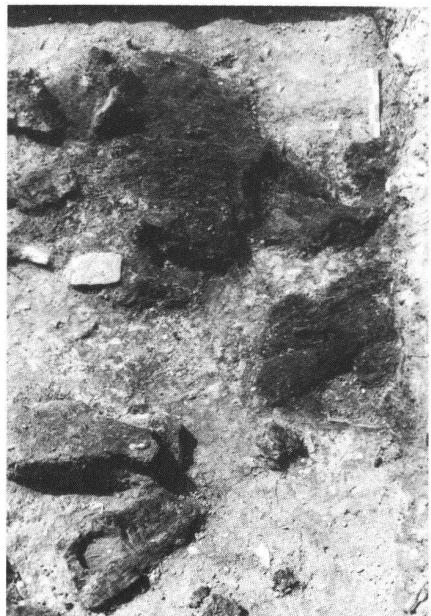
Verkohlte Holzbalken in der Fläche W, am unteren Bildrand der Balken mit Zapfloch.

ten, dass im Gebäude, das durch die Mauern M1, M2, M6 und M7 gebildet wird, über dem Mergeluntergrund eine Brandschicht liegt, in der nach Heid verkohlte Reste eines Bretterbodens liegen sollen. Nachdem durch Sondierungen im vergangenen Jahr diese Beobachtung bestätigt wurde, beschloss man, diesen Raum flächenhaft abzudecken. Es gab dabei gewisse Einschränkungen, denn der nördliche Teil der Fläche war bereits durch Heid untersucht, und im westlichen Teil war der Brandhorizont durch die Hangerosion abgetragen worden. So blieb denn eine Fläche von 3 auf 3 Meter, die freigelegt wurde. Die Holzkohle schicht lag unter einer rund 1 Meter mächtigen Schuttschicht, die Hüttenlehm, Verputz und zahlreiche brandgeröste Steine enthielt. An der unteren Grenze dieser Schuttschicht befanden sich einige Keramikfragmente, welche die Schicht ungefähr in die erste Hälfte des 13. Jahrhunderts datieren lassen. Daneben wurden ein Stück eines Messergriffes, eine Gürtelschnalle und zahlreiche Flachnägel gefunden. Eine genauere Untersuchung der Holzkohlenreste er gab, dass es sich wohl eher um die Überreste einer Dachkonstruktion denn um einen Bretterboden handeln müsse, denn ein Balkenstück wurde freigelegt, das ein Zapfloch aufwies.

Als Bedachungsmaterial kommen wohl am ehesten Schindeln in Frage, denn zwischen den verkohlten Balkenstücken lag eine Unmenge von Nägeln, wie sie zum Festnageln von Schindeln verwendet werden. Da keine Kleinfunde aus dieser Schicht vorliegen, ist eine genauere Datierung der Brandschicht vorerst nicht direkt möglich. Wohl lässt sich aber erkennen, dass diese Brandschicht und die dazugehörenden Mauern M6 und M7 einer älteren Bau phase angehören als die Umfassungsmauer M1. Denn die Brandschicht stösst an die Mauern M6 und M7 direkt an, hat aber keinen Anschluss an M1. Hier durchschlägt eine rund 30 cm breite Mauergrube die Schicht. Auch ist zu beobachten, dass die Mauer M7

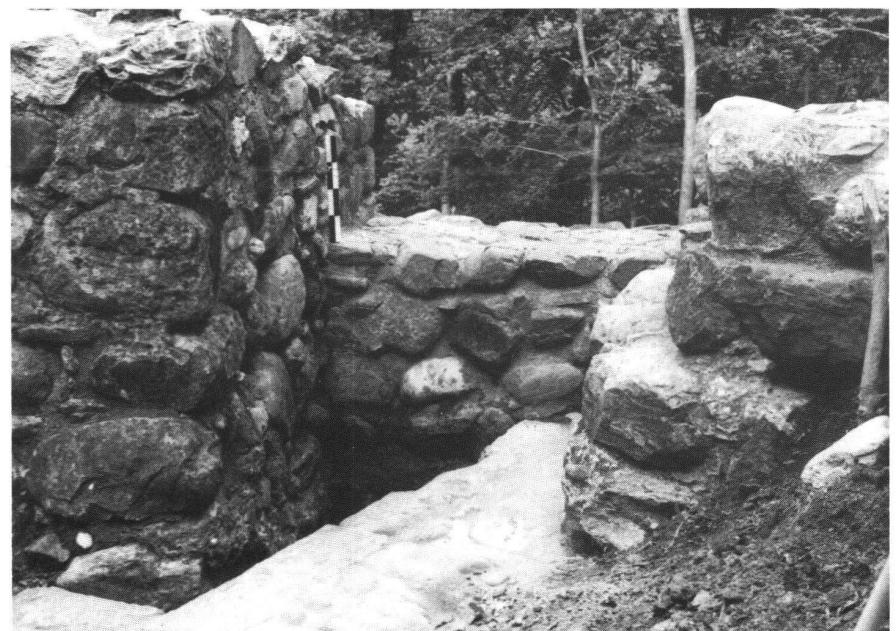
Quer über den Turmstumpf des Viereckturmes erstreckt sich die Hofmauer M8. Die beiden Mauerteile rechts und links im Vordergrund sollen zu einer Torverstärkung gehört haben.

Nicht wie bei anderen Burgen, wo der Wehrturm meist alle Umbauten mehr oder weniger unverändert überstand, wurde hier auf der Wulp der massive Wehrturm fast vollständig bei einem Neubau der Burganlage abgebrochen. Quer über das 3,5 Meter mächtige Fundament wurde beim Neubau die Hofmauer M8 errichtet. Das Fundament der Mauer M8 ruht dabei auf dem Turmstumpf. Der Innenraum des Turmes wurde dabei nicht ausgefüllt; so dass es nun möglich war, unter das Fundament von M8 zu graben und den Innenraum des Turmes teilweise freizulegen. In der untersten Fundamentlage weist der Turm eine Dicke von 3,5 Meter auf. Rund zwei Meter über dieser ersten Lage ist im Turminnern ein Absatz von etwa 0,5 Meter. Von diesem Absatz an war das Turminnere offenbar mit behauenen Sandsteinquadern ausgekleidet. Ein solches Stück der Verkleidung ist unter dem Fundament von M8 erhalten geblieben. Im

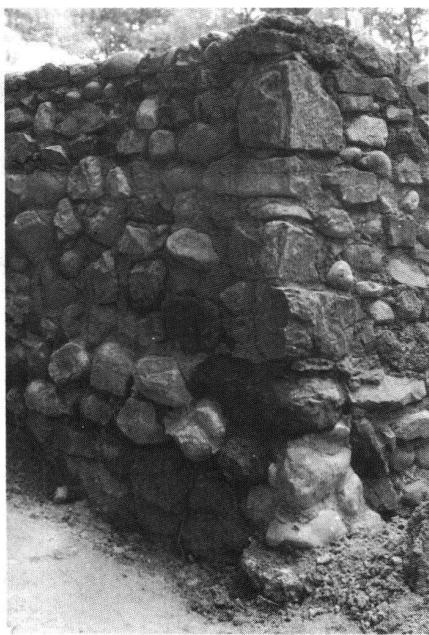
Beispiel für die unglückliche Zweitverwendung eines Bossenquaders als Eckstein bei den Konservierungen von 1961/62. Nordwestecke der Umfassungsmauer.

den Bossenquadern könnten an sich gewisse Anhaltspunkte geben – sie werden im Burgenbau ab etwa 1200 verwendet –, doch ist dies gerade hier nicht möglich, da die Steine bei den Konservierungen früherer Jahre willkürlich in die Flickstellen eingemauert wurden. Das einzige, was man aus dem zahlreichen Vorkommen bossierter Quader schliessen kann, ist das Vorhandensein eines oder mehrerer Gebäude, die mit Bossenquadern verkleidet waren.

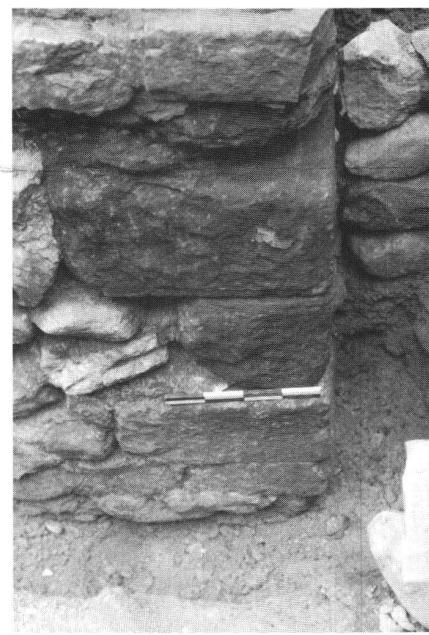
Eckverband an der östlichen Ecke des Viereckturmes.

Turmminnern sind keine datierbaren Kleinfunde zutage getreten. Deshalb bietet die Datierung des Turmes immer noch gewisse Schwierigkeiten, da auch rundum bei früheren Grabungen und Konservierungen die Schichtanschlüsse zerstört worden sind. Die Eckverbände des Turmes bestehen aus sorgfältig behauenen Sandsteinqua-

Bruch- und Feldsteinen. Der Eckverband am Turm besteht aus bearbeiteten Sandsteinquadern. Eine Mauer, M7, weist eine Verkleidung aus zubehauenen Sandsteinquadern auf. Eine Datierung des Mauerwerkes aufgrund stilistischer Merkmale ist nicht möglich. Die da und dort im Mauerwerk der Umfassungsmauer auftreten-
