Artikel: Burg Wulp/Küsnacht ZH: Bericht der 3. Arbeitsetappe im Sommer 1982

Burg Wulp/Küsnacht ZH

Bericht der 3. Arbeitsetappe im Sommer 1982 von *Thomas Bitterli* (vgl. NSBV 1981/1 und 1982/3)

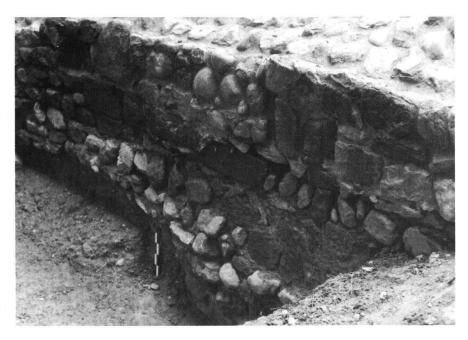
Schnitt 55: Maueransicht der südlichen Umfassungsmauer. Im oberen Teil ist deutlich die ausgefüllte Bresche im Aussenmantel sichtbar. Der Massstab gibt die westliche Begrenzung des ausgefüllten Grabens an. Gut sichtbar ist die Ausbuchtung der Mauer in den Graben.

Im Bereich des Schnittes S55 zeigte sich in der Aussenflucht der Umfassungsmauer ein zugemauertes Tor ab. Schon glaubte man, endlich den Eingang zur Burg gefunden zu haben, als sich beim näheren Hinsehen zeigte, dass die Gewändesteine ohne jeden Bezug zum Tor eingemauert waren: der Türfalz war an der falschen Stelle. Das Geheimnis dieser zugemauerten Öffnung klärte dann der Förster von Küsnacht. Vor Jahren habe er an dieser

Stelle eine grosse Buche umlegen müssen. Der herausgerissene Wurzelstock habe in der Mauer eine grosse Lücke hinterlassen, die dann mit herumliegenden Schuttsteinen aufgefüllt worden sei.

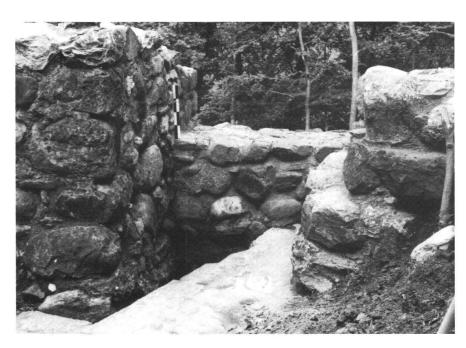
Quer über den Turmstumpf des Viereckturmes erstreckt sich die Hofmauer M8. Die beiden Mauerteile rechts und links im Vordergrund sollen zu einer Torverstärkung gehört haben.

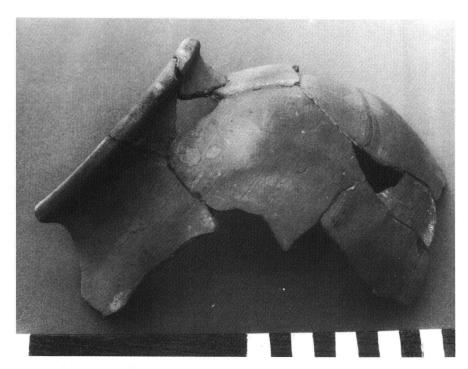
Grosser Topf aus der hochmittelalterlichen Besiedlungszeit der Burg.
