Artikel: Burg Wulp/Küsnacht ZH : Bericht der 3. Arbeitsetappe im Sommer 1982

Burg Wulp/Küsnacht ZH

Bericht der 3. Arbeitsetappe im Sommer 1982

von *Thomas Bitterli*

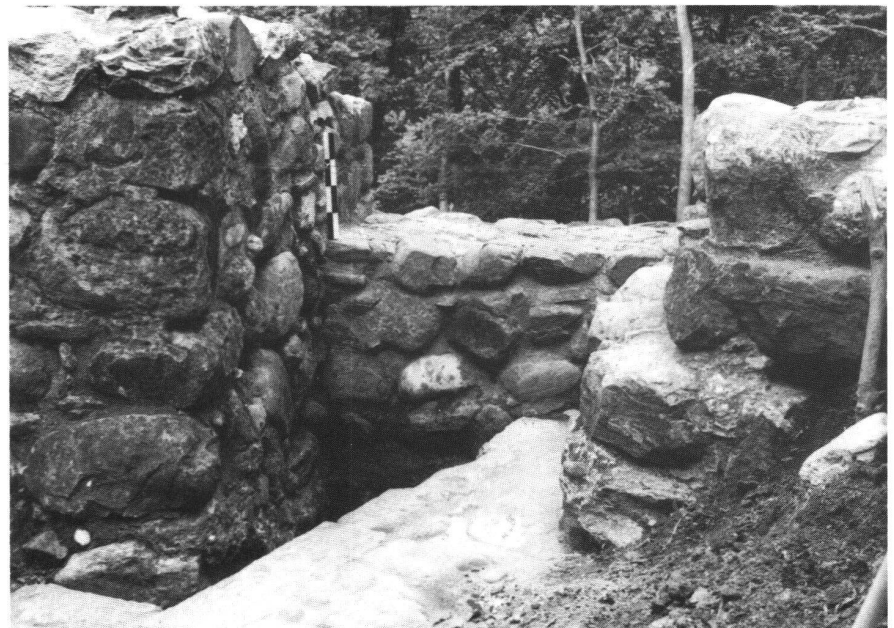
Quer über den Turmstumpf des Viereckturmes erstreckt sich die Hofmauer M8. Die beiden Mauerteile rechts und links im Vordergrund sollen zu einer Torverstärkung gehört haben.

Nicht wie bei anderen Burgen, wo der Wehrturm meist alle Umbauten mehr oder weniger unverändert überstand, wurde hier auf der Wulp der massive Wehrturm fast vollständig bei einem Neubau der Burganlage abgebrochen. Quer über das 3,5 Meter mächtige Fundament wurde beim Neubau die Hofmauer M8 errichtet. Das Fundament der Mauer M8 ruht dabei auf dem Turmstumpf. Der Innenraum des Turmes wurde dabei nicht ausgefüllt; so dass es nun möglich war, unter das Fundament von M8 zu graben und den Innenraum des Turmes teilweise freizulegen. In der untersten Fundamentlage weist der Turm eine Dicke von 3,5 Meter auf. Rund zwei Meter über dieser ersten Lage ist im Turminnern ein Absatz von etwa 0,5 Meter. Von diesem Absatz an war das Turminnere offenbar mit behauenen Sandsteinquadern ausgekleidet. Ein solches Stück der Verkleidung ist unter dem Fundament von M8 erhalten geblieben. Im

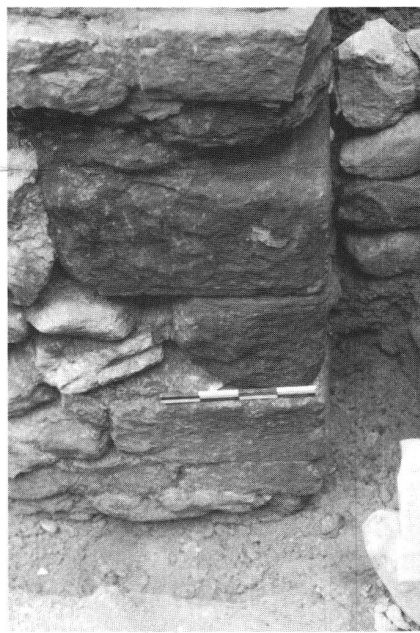
Eckverband an der östlichen Ecke des Viereckturmes.

Turminnern sind keine datierbaren Kleinfunde zutage getreten. Deshalb bietet die Datierung des Turmes immer noch gewisse Schwierigkeiten, da auch rundum bei früheren Grabungen und Konservierungen die Schichtanschlüsse zerstört worden sind. Die Eckverbände des Turmes bestehen aus sorgfältig behauenen Sandsteinqua-
