Zeitschrift: Nachrichten des Schweizerischen Burgenvereins = Revue de

Artikel: Walliser Grottenburgen aus Holz und Stein

Walliser Grottenburgen aus Holz und Stein

von Lukas Högl

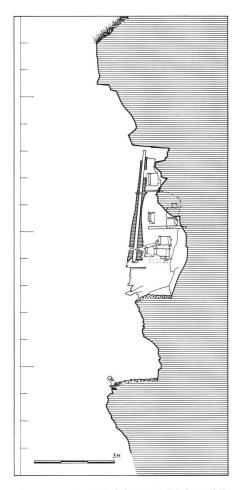
Abb. 3 Hérémence VS, grotte aux fées. Blick von unten steil in die Felswand hinauf. Links der verputzte Bau, rechts der obere Bau. Abb. 4 Hérémence VS, grotte aux fées. Vertikalschnitt durch den oberen Bau und das untere Felshand

Die Bauten der Grottenburg von Hérémence liegen in einem überhängenden Abbruch auf zwei Felsbändern, die gegen die Zugangsseite hin zusammenlaufen (Abb. 3, 4, 5). Das untere Felsband zieht sich 1 bis 2 m breit über etwa 23 m Länge fast genau waagrecht hin und trägt an seinem hintersten Ende den hölzernen Bau (Titelbild und Abb. 6). Das obere steigt auf ungefähr 11 m Länge um rund 3,5 m an, hat eine grösste Breite von etwa 3 m und war zum grössten Teil überbaut. Der hier in voller Höhe erhaltene Mauerteil ist im Grundriss leicht gekrümmt, lehnt sich seitlich an die Felswand an und neigt sich auch in der Fläche um 30 bis 40 cm gegen sie (Abb.7). Als dünne Mauerschale (Stärke 25 bis 60 cm) ist sie um ein leicht geneigt stehendes, über 4 m langes Rundholz gemauert worden. Weitere Hölzer und Kanäle von solchen durchziehen die Mauer, deren Schräge aber allein durch das erwähnte Rundholz ermöglicht ist.

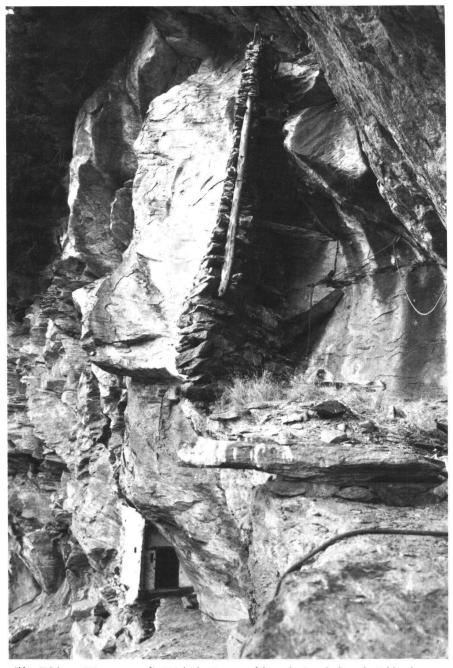
Abb. 5 Hérémence VS, grotte aux fées. Die beiden Bauten auf ihren übereinander liegenden Felsbändern.

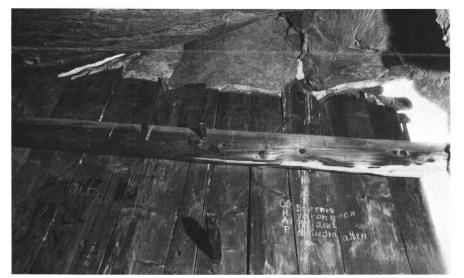
Abb. 10 Hérémence VS, grotte aux fées. Verputzter hölzerner Bau, Innenansicht der talseitigen Wand und des Steinplattendaches. Die dritte Wandbohle von rechts ragt über das Dach hinaus, wo sie in einer Felsspalte verkeilt ist.

Der hölzerne Bau (Abb. 8, 9, 10) ist in einen Winkel am Abschluss des unteren Felsbandes gesetzt, so dass nur zwei Wände, die talseitige und jene mit der Tür zum Felsband hin, gebaut werden mussten. Vorerst wurde die natürliche Plattform mit Trockenmauerwerk etwas verbreitert. Auf dieses legte man im Abstand von 3 m zwei Schwellbalken quer zur Felswand und talseits auf diese beiden eine Längsschwelle. In eingehauene Nuten zweier dieser Schwellen stellte man dicht an dicht und stumpf gestossen die Wandbohlen. Um das talseitige Wegkippen der Konstruktion zu verhindern, wurden auf der Türseite zwei kleine Schalen in die Felsdecke gehauen, welche die Köpfe zweier Bohlen halten, und talseits ragt eine Bohle hoch über das Gebäude, wo ihr Ende in einer Felsspalte verkeilt ist. Durch hochliegende waagrechte Hölzer werden die Ständerbohlen zusammengehalten. Die Verbindungen stellen massive Holznägel her. Holznägel stecken auch in grösserer Zahl in den Wandbohlen. Auf der so

entstehenden igelartigen Aussenfläche haftet eine dicke, mit kleinen Steinen durchsetzte, weisse Verputzschicht. Die Wandfläche zwischen dem waagrechten Türsturz und dem aufsteigenden Felsdach ist durch drei eingenutete, felsparallele Hölzer gefüllt. Die kleine, schräge Dachfläche besteht aus Steinplatten, die auf der Stirn der Wandbohlen und einer Art von schmaler Traufpfette aufliegen und an die Felswand anlehnen (Abb. 10).
