# Burg Alt-Wädenswil

Bericht über die Sondierungen  
im Sommer 1983

von Thomas Bitterli

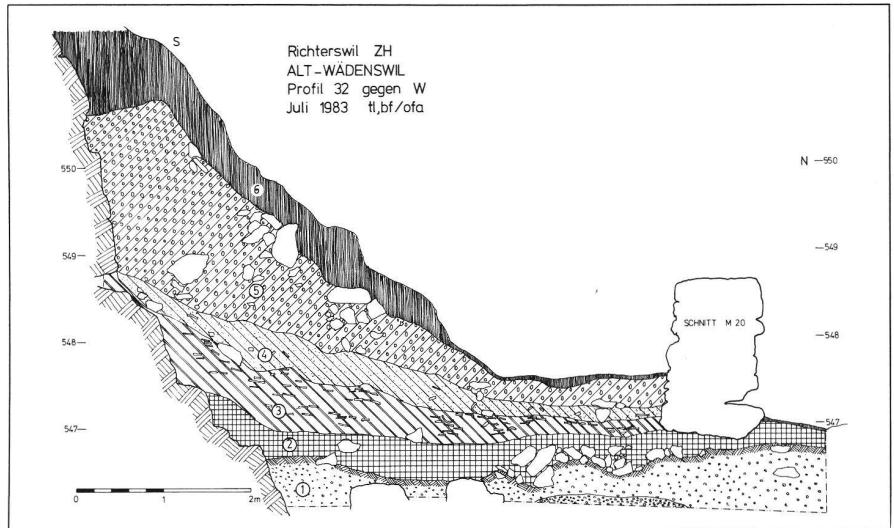
1 Untergrund, 2 Umbauschicht, 3 untere Abbruchschicht, 4 obere Abbruchschicht, 5 Ausräumschicht, 6 Humusdecke. Die Schichten sind im Text Abschnitt «Schichtenverhältnisse» näher umschrieben.

Der im obigen Abschnitt erwähnte Datierungsrahmen hat uns bei der Interpretation der Schichtenverhältnisse gute Hilfe geleistet, vor allem die beiden Fixpunkte 3 (Umbau) und 4 (Abbruch). Damit liess sich an den Profilen in S16, S19 und S32 die spätere Baugeschichte des Freiherrenturmes gut ablesen.

An allen erwähnten Stellen besteht der *Untergrund*, soweit nicht der Fels ansteht, aus einem kiesig-sandigen Material (1). Es ist dies das Verwitterungsprodukt der eiszeitlich verkitteten Seeablagerungen, die in Unkenntnis der geologischen Verhältnisse bisher als «Nagelfluh» bezeichnet wurden.

Die *Umbauschicht* (2) ist als erdige

Schicht von dunkler Farbe gut abzutrennen. Sie enthält eine grosse Menge von Kachelfragmenten, wie Pilz-, Napf-, Teller- und Medaillonkacheln; alles Typen, die P. Ziegler den älteren Formen der Wädenswiler Ofenkeraik zuordnet.<sup>10</sup> Die damit bestückten Kachelöfen dürften wohl um 1380–1400 gesetzt worden sein. Um 1450 fand dann ein grosser Umbau statt, wie wir aus schriftlichen Quellen erfahren. Dabei sind die vor 50–80 Jahren gesetzten Öfen durch neue mit grün glasierten Reliefkacheln ersetzt worden.

Die *Abbruchschicht*, die sich als helle Schuttsschicht deutlich von der darunterliegenden Umbauschicht unterscheidet, muss um 1557 entstanden sein, als die Stadt Zürich auf Geheiss der Tagsatzung die Burg, die sie 1550 von den Johannitern gekauft hatte, abbrennen lassen musste. Das mächtige Schichtpaket ist in sich zweigeteilt, im unteren Teil (3) finden wir vor allem die Fragmente der um 1450 gesetzten Reliefkachelöfen, während im oberen Teil (4) der Bauschutt wie Ziegel, Backsteine, Mauersteine und Mörtelreste überwiegt.

Die *Ausräumschicht* (5) ist in ihrer Zusammensetzung sehr inhomogen: Humuserde, Mörtelreste, Mauersteine, mittelalterliche Kleinfunde und moderner Abfall, alles schön durcheinander gemischt. Diese Mischung kann wohl nur bei der ersten Ausgrabungs-

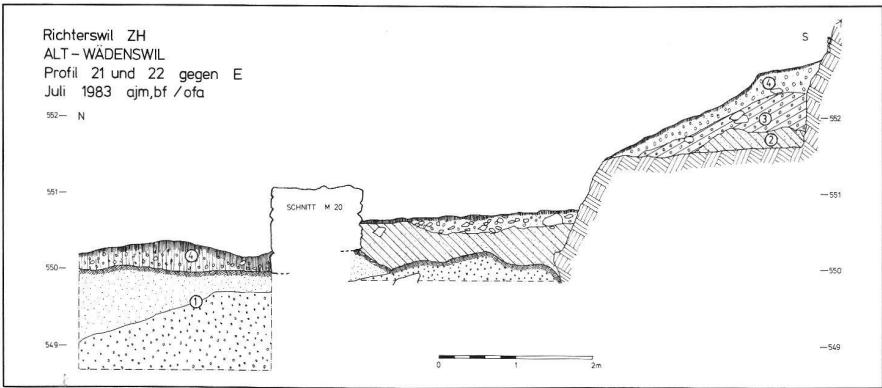
1 Untergrund, kiesig-sandig, 2 Abbruchschicht, 3 Ausräumschicht, 4 Humusdecke, mit Verwitterungsschutt vermischt.

Ganz anders sahen die Schichten im Bereich des Johanniterhauses aus (S22, S23, S25 und S13). Dort sind durch frühere Grabungen und nachfolgende Erdbewegungen die ursprünglichen Schichtzusammenhänge mehr oder weniger stark gestört. Die deutliche Unterscheidung in Umbau- und Abbruchschicht ist nicht möglich. Meist folgt über dem kiesig-sandigen oder lehmigen Untergrund direkt die Ausräumschicht, die, wie in allen Sondiergräben, durch das starke Vermischen unterschiedlicher Komponenten gekennzeichnet ist (Humus, Sand, Kies, Ziegel, Mauerschutt, Mörtel).
