Neu-Thierstein SO

Vorläufiger Bericht über die Sondierungen und Bauuntersuchungen 1985

von Werner Meyer

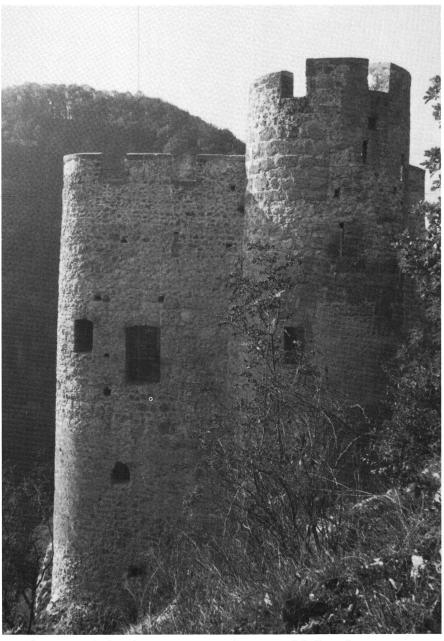
Neu-Thierstein, Ansicht des Wohnturmes von E. Zustand von 1985 nach der Restaurierung.

Die Massnahmen zur Behebung baulicher Schäden erstreckten sich zur
Hauptsache auf die Aussenwände und
die zinnenbewehrte Krone des Wohnturmes.² Diese Arbeiten erforderten
aufwendige Sicherheitsvorkehrungen
und Bauplatzeinrichtungen. Der ganze
Turm wurde mit einem Stahlrohrgerüst umgeben, das einen leistungsfähigen Materialaufzug erhielt. Gegen
Steinschlag und unbefugtes Betreten
waren besondere Sicherheitsvorkehrungen zu treffen.

Die stellenweise tiefen Löcher und Ritzen im Mauerwerk, entstanden durch Verwitterung und Pflanzenwuchs, wurden sorgfältig zugeflickt, worauf die ganze Mauerfläche mit Ausnahme der Partien mit gut erhaltenem Originalverputz eine fluchtbündige Ausfugung erhielt. Für die Sanierung des mit Tuffplatten gedeckten Zinnenkranzes wurde ein spezielles Bindemittel verwendet. Stark verwitterte Teile der wertvollen Masswerkfenster mussten ausgebaut und ersetzt werden, dagegen wurden die im 19. Jahrhundert angebrachten Mittelstützen aus Eichenholz beibehalten.

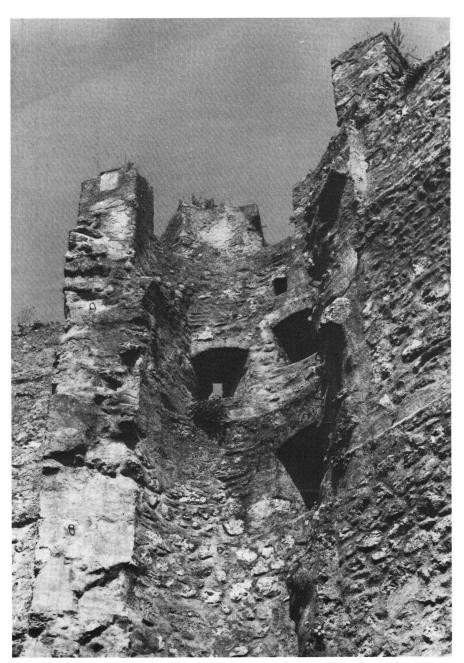
Neu-Thierstein, Inneres des Wohnturmes mit der äusseren Halbschale des Rundturmes. Zustand von 1984.

Heute umfasst der Wohnturm vier Geschosse. Das oberste Geschoss ist durch Fugen vom übrigen Mauerwerk getrennt und muss demnach nachträglich aufgesetzt worden sein. Der ursprüngliche Bau, dendrochronologisch auf 1294 datiert⁵, erhob sich somit bis in eine Höhe von drei Geschossen. Er war von einem Rundturm überragt, dessen innere Halbschale allerdings nachträglich niedergelegt worden sein muss, wie die Abbruchstellen am Mauerwerk zeigen.

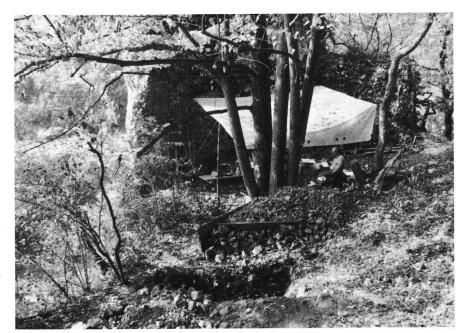
Neu-Thierstein, Sondiergrabung 1985. Schnitt S1, dahinter das Schutzzelt.

Sondierschnitt S1 auf der westlichen und Sondierschnitt S2 auf der östlichen Felsterrasse erbrachten gleichartige Befunde: Unter einer lockeren, 5 bis 10 cm dicken Schicht von schwärzlichem Waldhumus trat ein heterogenes Schichtenpaket zutage, bestehend aus Schutt, humösen Auffüllungen und unterschiedlich strukturierten Linsen. Die stellenweise recht zahlreichen Kleinfunde bildeten ein auffallendes Durcheinander von Material des 12. bis 18. Jahrhunderts in völlig durchmischter Lagerung. Dieses 50 bis 90 cm mächtige Schichtenpaket (Fundschicht 1) bestand offensichtlich aus Abraumschutt, der zwischen dem 14. und dem 19. Jahrhundert vom Areal der Hauptburg auf die Felsterrassen der südlichen Vorburg verlagert worden war.
