**Artikel:** Neu-Thierstein SO : vorläufiger Bericht über die Sondierungen und Bauuntersuchungen 1985

# Neu-Thierstein SO

Vorläufiger Bericht über die Sondierungen  
und Bauuntersuchungen 1985

von *Werner Meyer*

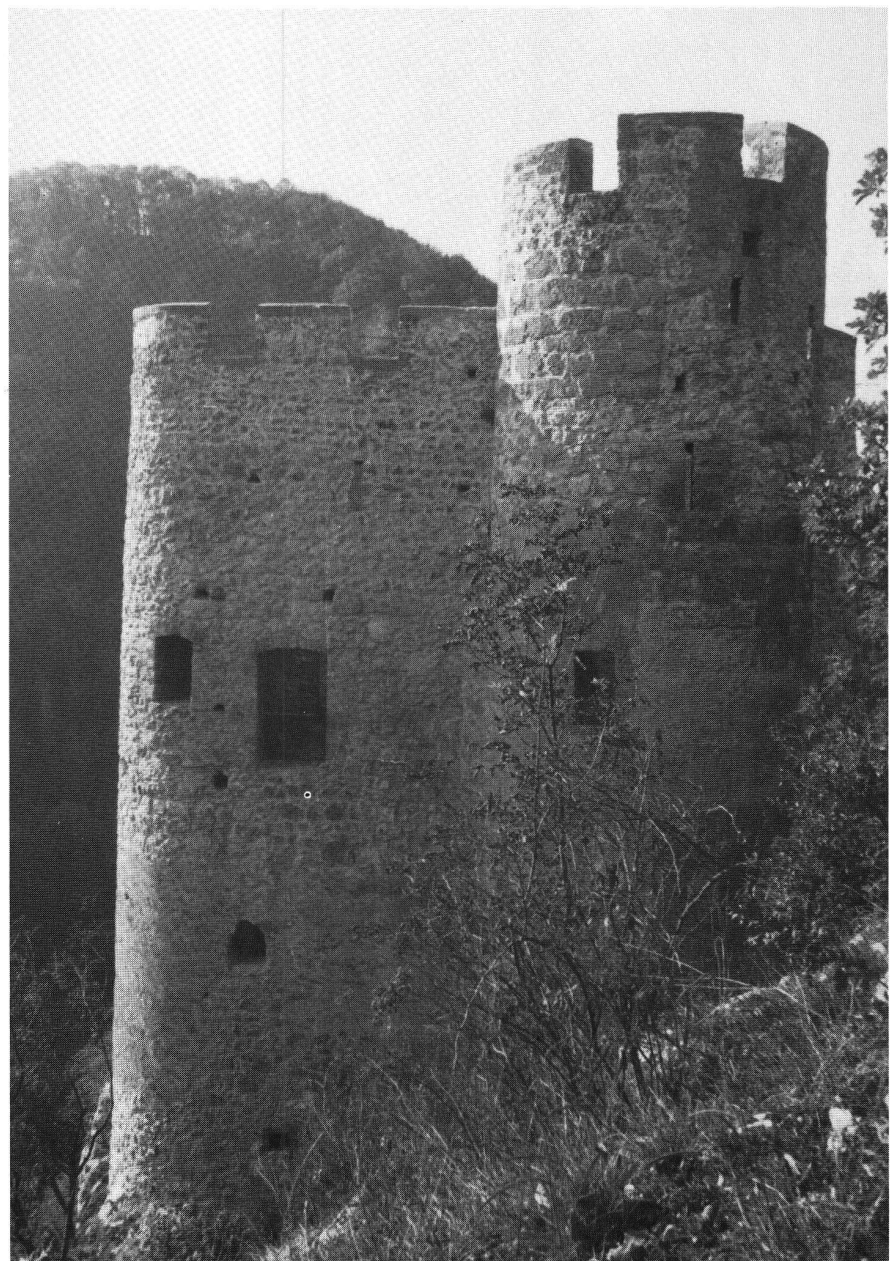
Neu-Thierstein, Ansicht des Wohnturmes von E. Zustand von 1985 nach der Restaurierung.

Die Massnahmen zur Behebung baulicher Schäden erstreckten sich zur Hauptsache auf die Aussenwände und die zinnenbewehrte Krone des Wohnturmes.<sup>2</sup> Diese Arbeiten erforderten aufwendige Sicherheitsvorkehrungen und Bauplatzeinrichtungen. Der ganze Turm wurde mit einem Stahlrohrgerüst umgeben, das einen leistungsfähigen Materialaufzug erhielt. Gegen Steinschlag und unbefugtes Betreten waren besondere Sicherheitsvorkehrungen zu treffen. Vor Beginn der eigentlichen Bauarbeiten

Die stellenweise tiefen Löcher und Ritzen im Mauerwerk, entstanden durch Verwitterung und Pflanzenwuchs, wurden sorgfältig zugeflickt, worauf die ganze Mauerfläche mit Ausnahme der Partien mit gut erhaltenem Originalverputz eine fluchtbüdige Ausfüllung erhielt. Für die Sanierung des mit Tuffplatten gedeckten Zinnenkranzes wurde ein spezielles Bindemittel verwendet. Stark verwitterte Teile der wertvollen Masswerkfenster mussten ausgebaut und ersetzt werden, dagegen wurden die im 19. Jahrhundert angebrachten Mittelstützen aus Eichenholz beibehalten.

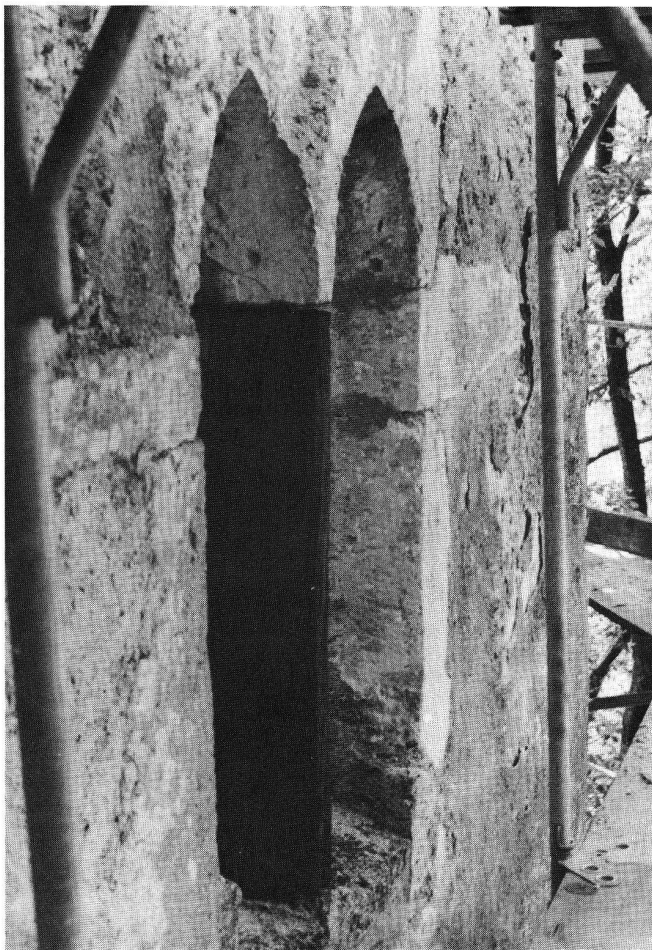
*Neu-Thierstein, spitzbogiges Doppelfenster in der N-Wand des Wobenturms. Zustand von 1984.*

Einige Maueröffnungen mögen als Rauchabzüge sowie als Schüttstein- und Abortanlagen gedeutet werden. Die Lage des ursprünglichen Einganges ist nicht mit Sicherheit zu identifizieren.<sup>6</sup> Dagegen gehören zum originalen Baubestand von 1294 fünf gotische Fenster in der Nord- und Westfassade. Es handelt sich um zwei spitzbogige Doppelfenster mit Schrägfassen und

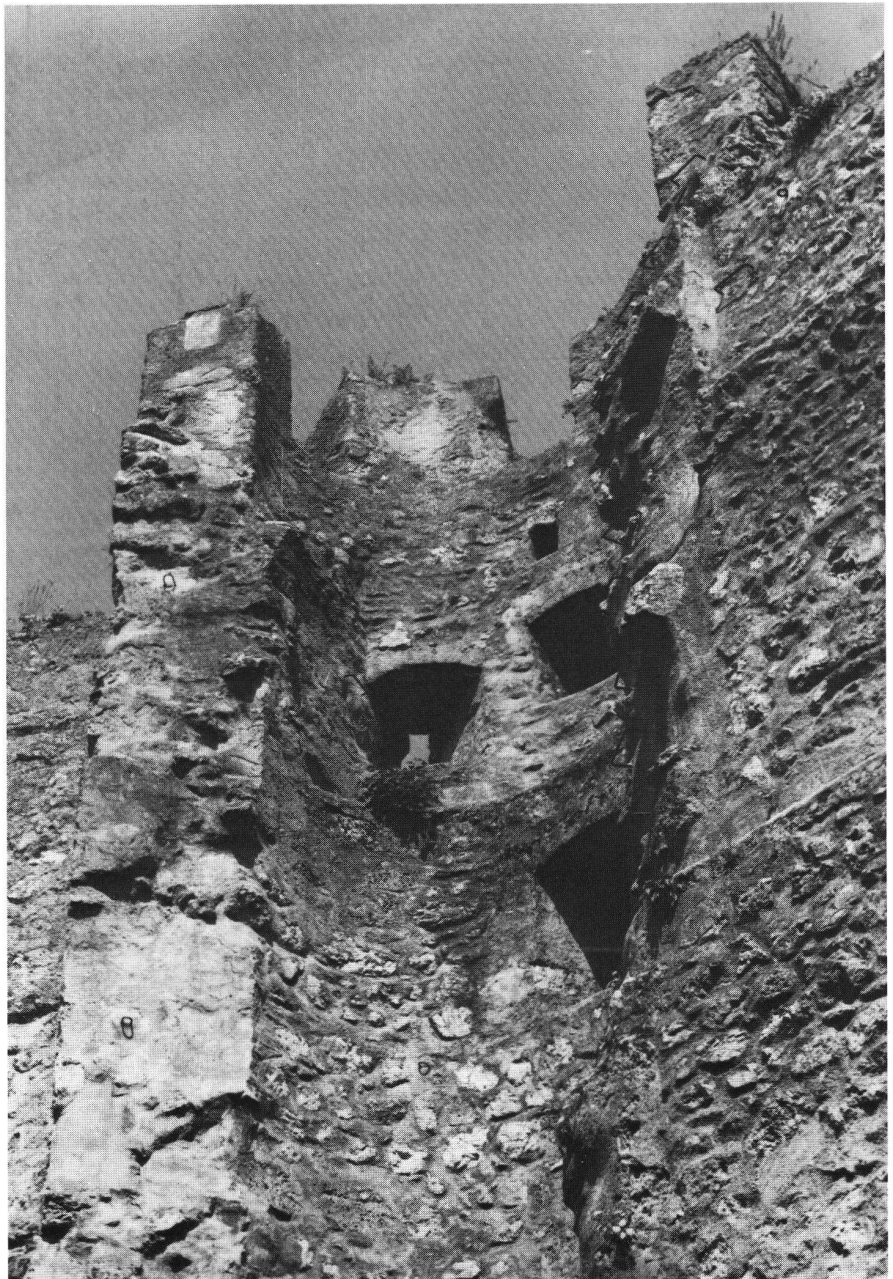
*Neu-Thierstein, Inneres des Wohnturmes mit der äusseren Halbschale des Rundturmes. Zustand von 1984.*

Heute umfasst der Wohnturm vier Geschosse. Das oberste Geschoss ist durch Fugen vom übrigen Mauerwerk getrennt und muss demnach nachträglich aufgesetzt worden sein. Der ursprüngliche Bau, dendrochronologisch auf 1294 datiert<sup>5</sup>, erhob sich somit bis in eine Höhe von drei Geschossen. Er war von einem Rundturm überragt, dessen innere Halbschale allerdings nachträglich niedergelegt worden sein muss, wie die Abbruchstellen am Mauerwerk zeigen.

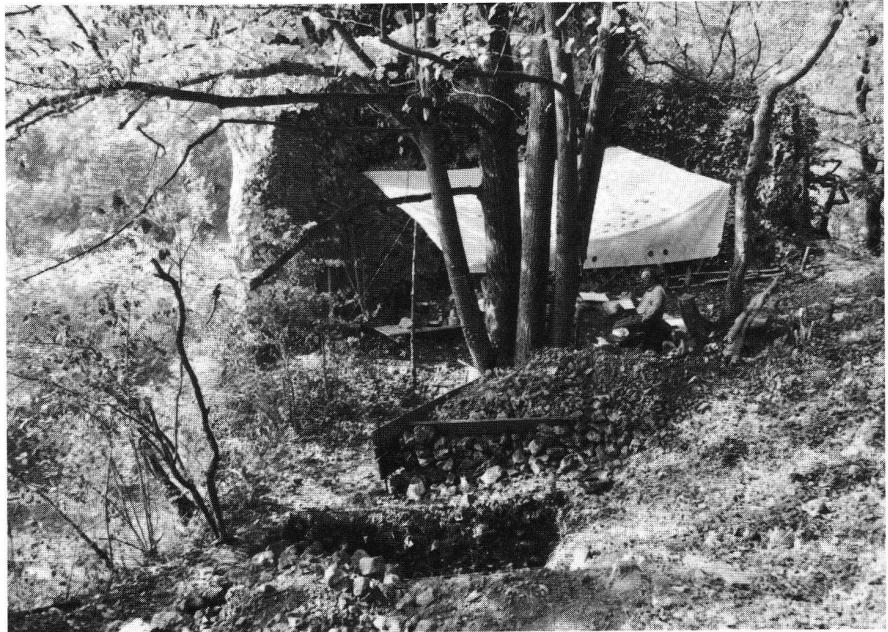
*Neu-Thierstein, Sondiergrabung 1985. Schnitt S1, dahinter das Schutzzelt.*

Sondierschnitt S1 auf der westlichen und Sondierschnitt S2 auf der östlichen Felsterrasse erbrachten gleichartige Befunde: Unter einer lockeren, 5 bis 10 cm dicken Schicht von schwärzlichem Waldhumus trat ein heterogenes Schichtenpaket zutage, bestehend aus Schutt, humösen Auffüllungen und unterschiedlich strukturierten Linsen. Die stellenweise recht zahlreichen Kleinfunde bildeten ein auffallendes Durcheinander von Material des 12. bis 18. Jahrhunderts in völlig durchmischter Lagerung. Dieses 50 bis 90 cm mächtige Schichtenpaket (Fundschrift 1) bestand offensichtlich aus Abraumenschutt, der zwischen dem 14. und dem 19. Jahrhundert vom Areal der Hauptburg auf die Felsterrassen der südlichen Vorkastell verlagert worden war.
